Référence du contrôle : 2013-224-085

Adresse de l'immeuble : 45, ROUTE NATIONALE

Code postal : 02220 Commune : COURCELLES-SUR-VESLE

Type du dernier contrôle : Contrôle diagnostique de l'existant

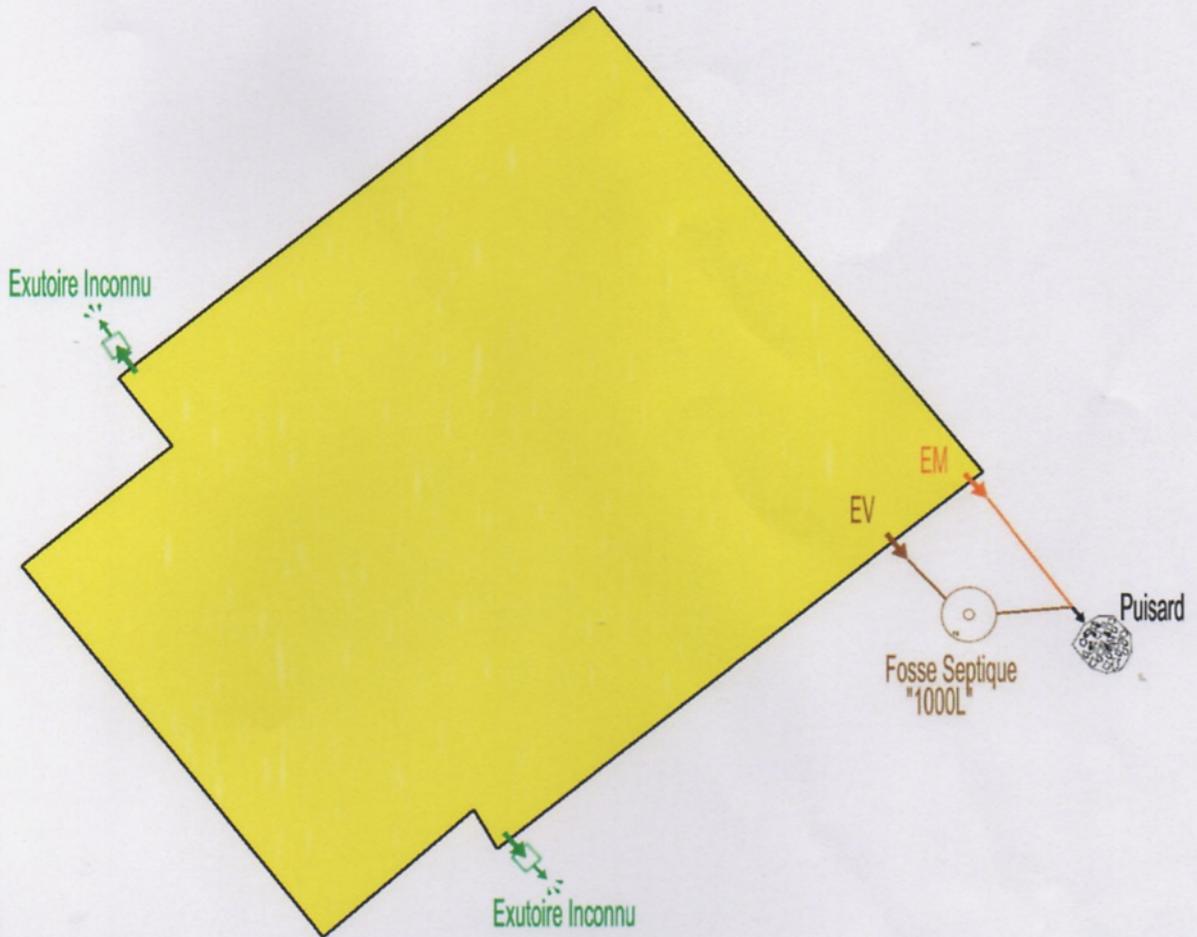
SCHEMA DE LA FILIERE

- Les Eaux Vannes "Toilette" sont Prétraitées par une Fosse Septique, puis sont évacuées avec les Eaux Ménagères "Cuisine, Salle de Bain" Brutes vers un puisard.
- Il n'y a pas de filière de traitement.
- Cette installation est incomplète, donc non conforme.

- Prévoir une vidange de la Fosse Septique prochainement.
- La mise en conformité consistera à collecter, séparément des Eaux Pluviales, toutes les Eaux Usées (Eaux Vannes et Eaux Ménagères) pour les prétraiter et les traiter avec une filière complète réglementaire.
