Synthèse Dossier de Diagnostic Technique

Propriétaire : Monsieur, Madame Ernest et Germaine STOCKLIN

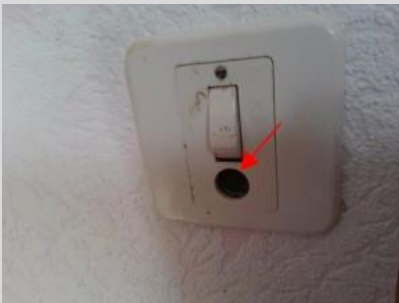
Prise de terre et installation de mise à la terre	Continuité		Le circuit (n'alimentant pas des socles de prises de courant) n'est pas relié à la terre. Tous les circuits (éclairage, eau chaude sanitaire, chauffage...) doivent être raccordés à la terre. La mise en place d'une mesure compensatoire a été vérifiée par l'opérateur ainsi que son efficacité. Elle ne peut pas être une solution pérenne.	2
Liaison équipotentielle supplémentaire (LES) dans chaque local contenant une baignoire ou une douche	Présence - Continuité		Locaux contenant une baignoire ou une douche : la continuité électrique de la liaison équipotentielle supplémentaire, reliant les éléments conducteurs et les masses des matériels électriques, n'est pas satisfaisante (résistance supérieure à 2 ohms). La liaison équipotentielle supplémentaire participe à la protection des personnes, en reliant les parties métalliques entre elles. Elle	4

Matériels présentant des risques de contact direct avec des éléments sous tension	Présence
