**RAPPORT DE VISITE D'UNE INSTALLATION D'ASSAINISSEMENT  
NON COLLECTIF DANS LE CADRE D'UN CONTRÔLE PERIODIQUE**

Commune : **TRIE-SUR-BAISE**

Date de la visite : 10/12/2018 et 02/04/2019

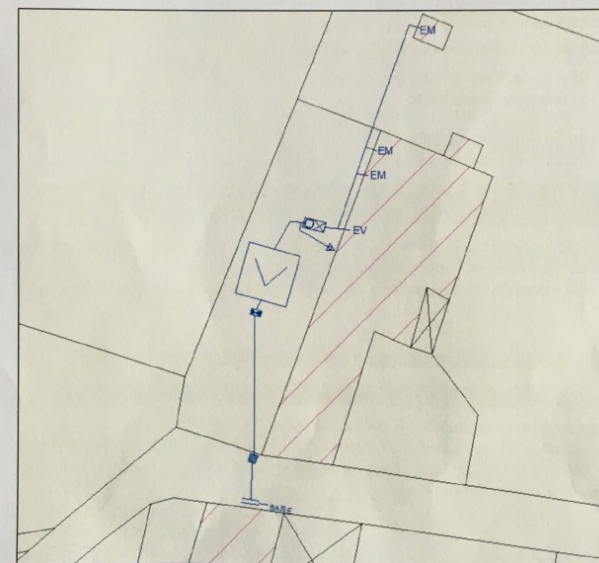
### Plan de l'installation d'assainissement non collectif

Le plan ci-dessous a été réalisé selon les déclarations et les observations de terrain. Il n'est donné qu'à titre indicatif.
