Résumé de l'expertise n° 22/DOU/JONCOHALSA/11068

Adresse : **Chemin d'Asconaguerre**

Commune : **64130 CHARRITTE-DE-BAS**

Rapport de l'état relatif à la présence de termites dans le bâtiment

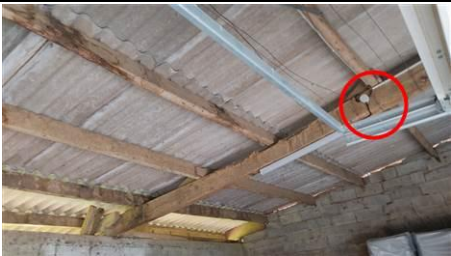
<p>Photo PhEle001 Libellé de l'anomalie : B8.3 e Au moins un conducteur isolé n'est pas placé sur toute sa longueur dans un conduit, une goulotte ou une plinthe ou une huisserie, en matière isolante ou métallique, jusqu'à sa pénétration dans le matériel électrique qu'il alimente. Remarques : Présence de conducteurs électriques non protégés mécaniquement ; Faire intervenir un électricien qualifié afin d'installer des protections mécanique sur les conducteurs non protégés</p>

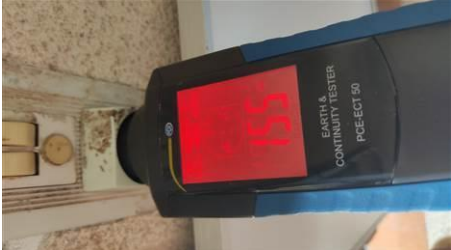
<p>Photo PhEle002 Libellé de l'anomalie : B3.3.1 d La valeur de la résistance de la prise de terre n'est pas adaptée au courant différentiel résiduel (sensibilité) du ou des dispositifs différentiels protégeant l'ensemble de l'installation électrique. Commentaire : valeur de résistance de terre trop élevée</p>
 	<p>Photo PhEle003 Libellé de l'anomalie : B8.3 a L'installation comporte au moins un matériel électrique vétuste. Remarques : Présence de matériel électrique vétuste (douilles, interrupteurs, socles de prise...) ; Faire intervenir un électricien qualifié afin de remplacer les matériels électriques vétustes</p>
