## Dossier Technique Immobilier

Numéro de dossier : 23/0161  
Date du repérage : 19/05/2023

Adresse : ..... **5 rue du Ceciré**

Commune : ..... **31110 BAGNERES DE LUCHON  
(France)**

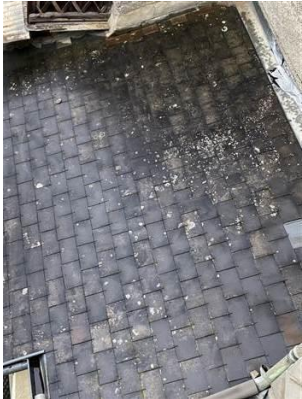
Localisation	Identifiant + Description	Conclusion (justification)	Etat de conservation** et préconisations*	Photo
Extérieur - Extérieur	<u>Identifiant:</u> M001 <u>Description:</u> Ardoises en fibro ciment <u>Liste selon annexe.13-9 du CSP:</u> B	Présence d'amiante (sur jugement de l'opérateur)	Matériau non dégradé  <b>Résultat</b> EP**  <b>Préconisation :</b> Il est recommandé de réaliser une évaluation périodique.

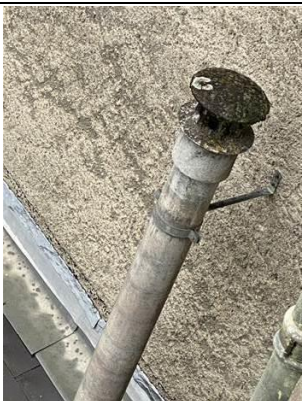
<u>Identifiant:</u> M003 <u>Description:</u> Conduit en fibres-ciment et sortie de toit <u>Liste selon annexe.13-9 du CSP:</u> B	Présence d'amiante (sur jugement de l'opérateur)	Matériau non dégradé  <b>Résultat</b> EP**  <b>Préconisation :</b> Il est recommandé de réaliser une évaluation périodique.

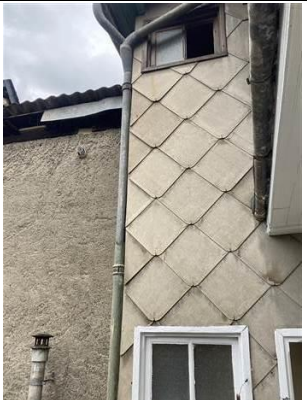
Localisation	Identifiant + Description	Conclusion (justification)	Etat de conservation** et préconisations*	Photo
	Identifiant: M004 Description: Ardoise en fibro ciment, mur extérieur Liste selon annexe.13-9 du CSP: B	Présence d'amiante (sur jugement de l'opérateur)	Matériau non dégradé  <b>Résultat</b> EP**  <b>Préconisation</b> : Il est recommandé de réaliser une évaluation périodique.

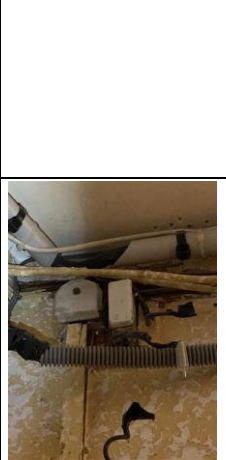
<p>5. Matériels électriques présentant des risques de contacts directs avec des éléments sous tension - Protection mécanique des conducteurs</p>	<p>L'Enveloppe d'au moins un matériel est manquante ou détériorée. Remarques : Présence de matériel électrique en place dont l'enveloppe présente des détériorations ; Faire intervenir un électricien qualifié afin de remplacer les matériels présentant des détériorations</p>
