**Affaire** : Bureau de poste à SAINT BEAT  
031 31 13 00935

AFFAIRE : DIAG L du bureau de poste de St B at apr es les inondations de juin 2013

**DIAGNOSTIC SOLIDITE**  
**Bureau de poste de St B at**  
**V erification du b atiment suite aux inondations de juin 2013**

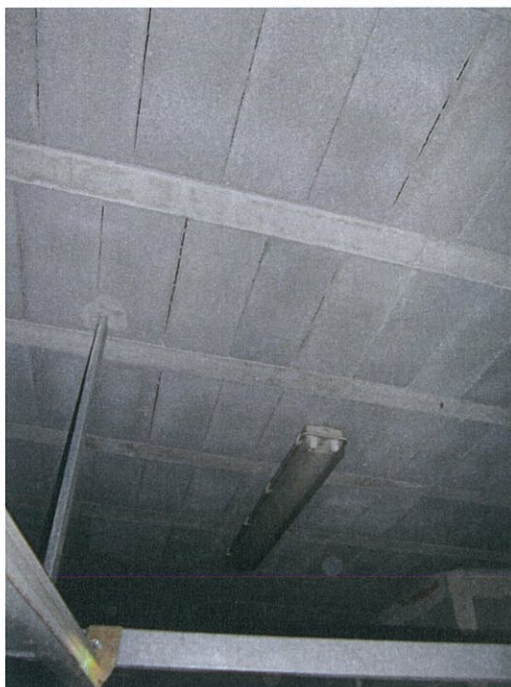
Plancher haut du RdC

- Les murs du bureau de poste sont en pierre et  pais.
- Le plancher du R+1 est un plancher poutrelle hourdi, constat  au niveau du garage.
- Le syst me de fondations et le dallage ne sont pas connus.

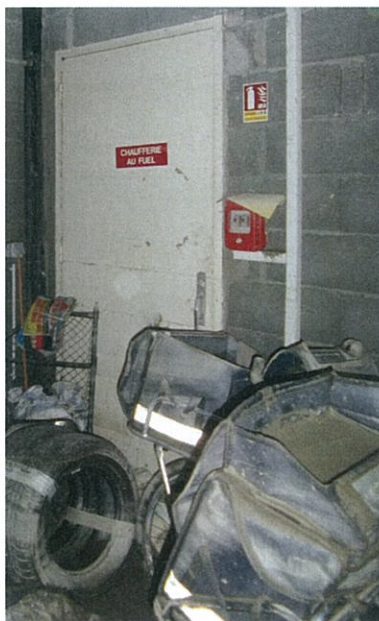
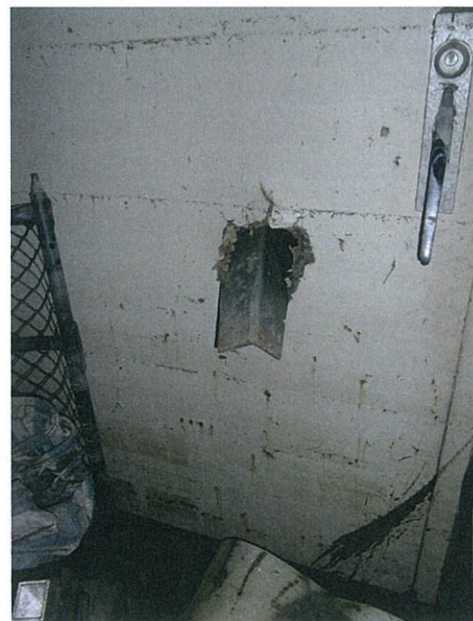
Porte Chaufferie

- Les portes donnant sur le local DET (depuis le SAS et le garage)  taient verrouill es.
- La porte de la chaufferie  tait endommag e et l'acc s encombr  (scooter, pneu, boue...).

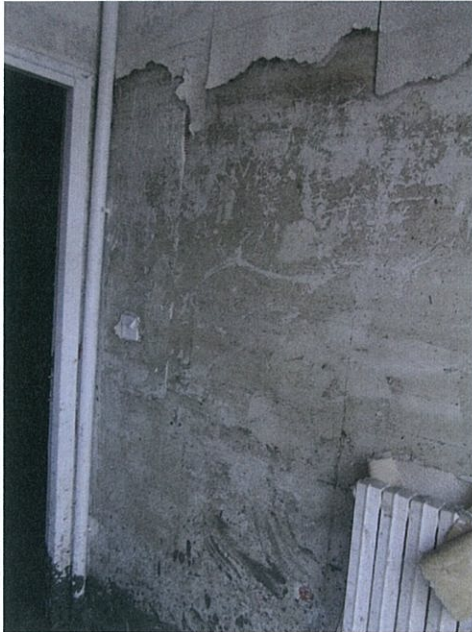
Entr e Appartement

-Suite   la crue de la Garonne se trouvant au pied du b timent du bureau de poste, l'eau a atteint une hauteur d'environ 2m au niveau du RdC. Suite   la d crue, nous avons pu observer de la boue sur tout le RdC d'une  paisseur de 15cm environ.

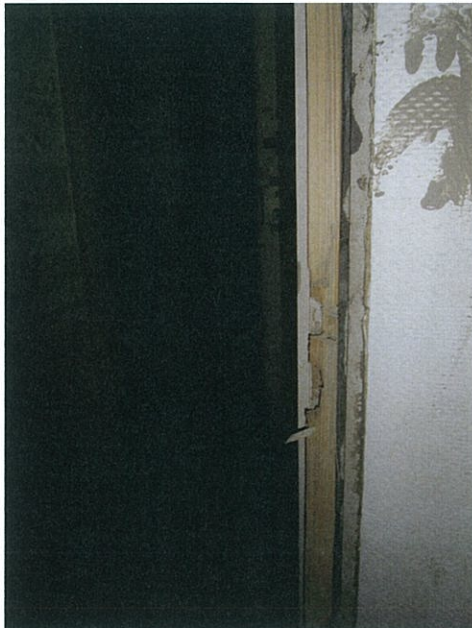
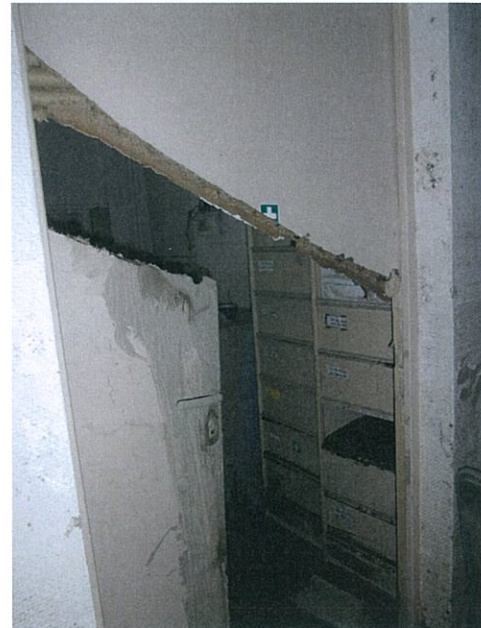
Menuiseries int rieures

-Nous avons pu remarquer de nombreux d sordres sur les menuiseries int rieures et ext rieures d    la force du courant et de l'humidit .

- De déposer les menuiseries intérieures et extérieures qui ont été le plus touchée : fissures au niveau des montants des fenêtres et des portes, dégradations du bois...
- Une reprise totale de l'installation électrique du RdC.

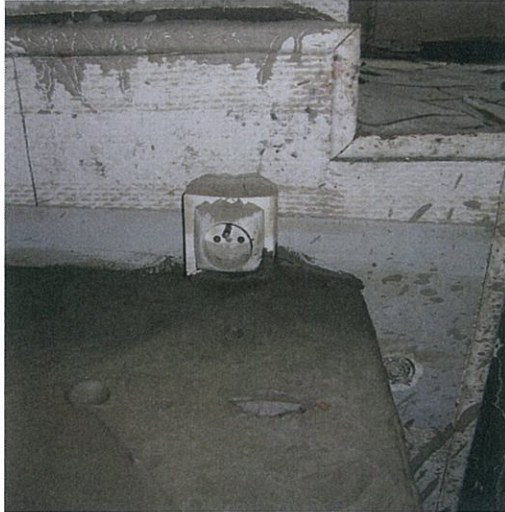
Prise zone de tri

-Des  quipements  lectriques ont  t  sous l'eau (tous les  quipements situ s sous une hauteur de 2m maximum) : prises  lectriques, d clencheur manuel d'alarme incendie, tableau  lectrique...

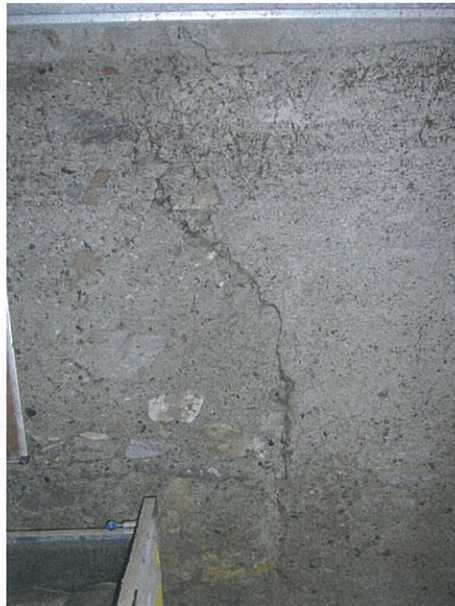
Mur garage

-Les fissures se trouvant dans le garage sont certainement dû au mouvement naturel du bâtiment et non à l'inondation. Elles ne représentent pas un danger à court terme.
