Numéro de dossier : 13715PAS/LE_GAL

Date du repérage : 31/05/2023

Vente d'un immeuble à usage d'habitation

Chateau les Vallée

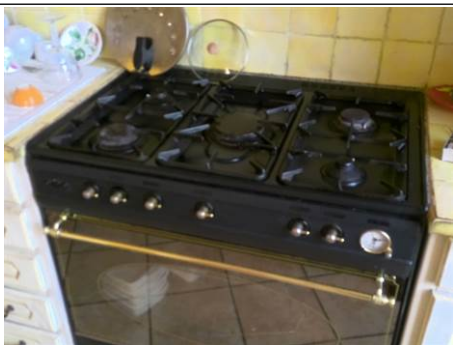
Photo n° PhGaz001
Localisation : Cuisine
Cuisinière (Type : Non raccordé)
Localisation sur croquis : Point001

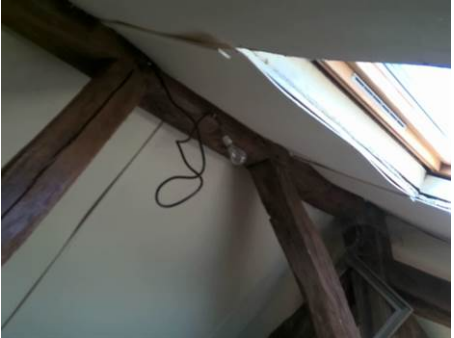
<p>Photo PhEle001 Libellé de l'anomalie : B8.3 b L'installation comporte au moins un matériel électrique inadapté à l'usage. Remarques : Présence de matériel électrique inadapté à l'usage ; Faire intervenir un électricien qualifié afin de remplacer les matériels inadaptés par du matériel autorisé (3ème étage - Grenier 1)</p>

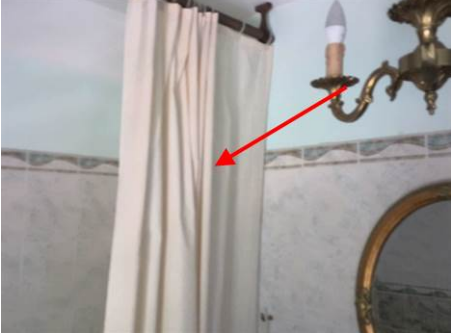
<p>Photo PhEle002 Libellé de l'anomalie : B6.3.1 a Local contenant une baignoire ou une douche : l'installation électrique ne répond pas aux prescriptions particulières appliquées à ce local (adéquation entre l'emplacement où est installé le matériel électrique et les caractéristiques de ce dernier - respect des règles de protection contre les chocs électriques liées aux zones). Remarques : Présence de matériel électrique inadapté placé en zone 2 d'un local contenant une douche ou une baignoire ; Faire intervenir un électricien qualifié afin de supprimer le matériel électrique inadapté ou le remplacer par du matériel adapté</p>
