## Dossier Technique Immobilier

Numéro de dossier : 23/CHR/0319  
Date du repérage : 16/05/2023

Département : ..... **Hautes-Pyrénées**  
Adresse : ..... **20 chemin d'ossun**  
Commune : ..... **65380 AZEREIX (France)**

## Rapport de l'état relatif à la présence de termites dans le bâtiment

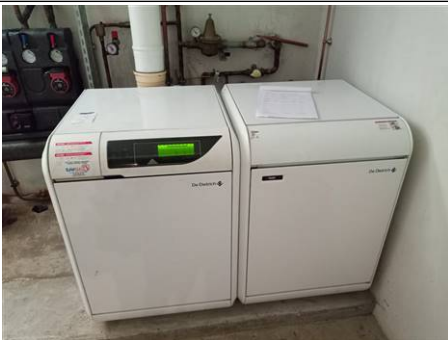
Photo n° PhGaz001  
Localisation : Sous-sol  
Chaudière de dietrich (Type : Raccordé)  
Localisation sur croquis : 001

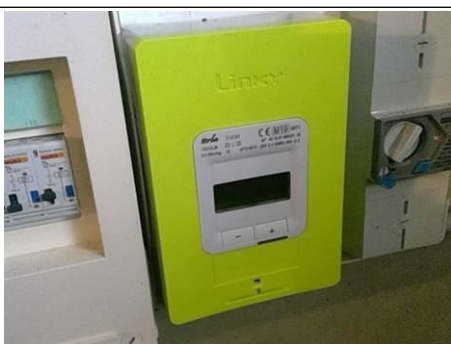
Photo du Compteur électrique
