Dossier Technique Immobilier

Numéro de dossier : 23/0172
Date du repérage : 25/05/2023

Adresse : **16 rue du lavoir**

Commune : **31800 VILLENEUVE DE RIVIERE
(France)**

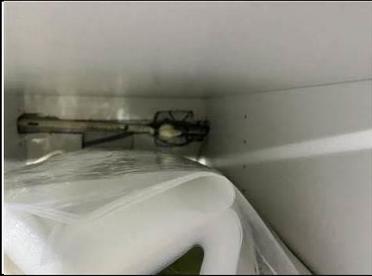
Points de contrôle ⁽³⁾ (selon la norme)	Anomalies observées (A1 ⁽⁴⁾ , A2 ⁽⁵⁾ , DGI ⁽⁶⁾ , 32c ⁽⁷⁾)	Libellé des anomalies et recommandations	Photos
C.7 - 8a2 Organe de Coupure d'Appareil (OCA)	A1	Au moins un organe de coupure d'appareil n'est pas accessible. (Cuisinière LADEN) Remarques : (Cuisine) Le robinet de commande n'est pas accessible ; Faire déplacer le robinet de commande par un installateur gaz qualifié afin de le rendre accessible

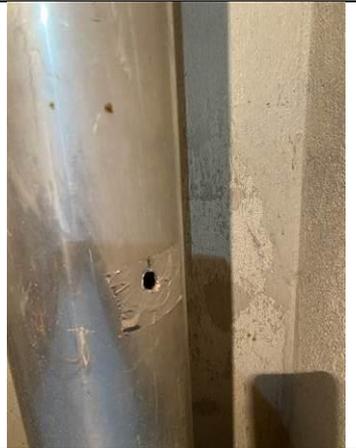
C.15 - 20.1 Ventilation du local – Sortie d'air	A1	Le local équipé ou prévu pour un appareil d'utilisation n'est pas pourvu de sortie d'air. (Cuisinière LADEN) Remarques : (Cuisine) Absence de sortie d'air ; Créer une sortie d'air directe ou indirecte	
C.24 - 29c3 Appareil raccordé - Etat du conduit de raccordement	A2	Le conduit de raccordement présente un orifice de prélèvement non convenablement obturé. (Chaudière Eurotherm) Remarques : (Autres) Présence, sur le conduit de raccordement, d'un orifice de prélèvement non obturé convenablement ; Faire intervenir un installateur gaz qualifié afin d'installer un système d'obturation conforme sur l'orifice de prélèvement Risque(s) constaté(s) : Risque d'intoxication à cause de l'absence totale ou partielle d'évacuation des produits de combustion

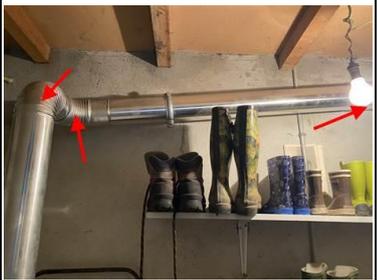
Points de contrôle ⁽³⁾ (selon la norme)	Anomalies observées (A1 ⁽⁴⁾ , A2 ⁽⁵⁾ , DGI ⁽⁶⁾ , 32c ⁽⁷⁾)	Libellé des anomalies et recommandations	Photos
C.24 - 29d2 Appareil raccordé - Etat du conduit de raccordement	A2	<p>Le conduit de raccordement présente plus de deux coudes à 90° ou plus de 180° de dévoiement. (Chaudière-eau Styx)</p> <p>Remarques : (Cuisine) Présence d'un conduit de raccordement présentant plus de 2 coudes à 90° ; Faire intervenir un installateur gaz qualifié afin de modifier ou remplacer le conduit existant Risque(s) constaté(s) : Risque d'intoxication à cause de l'absence totale ou partielle d'évacuation des produits de combustion</p>

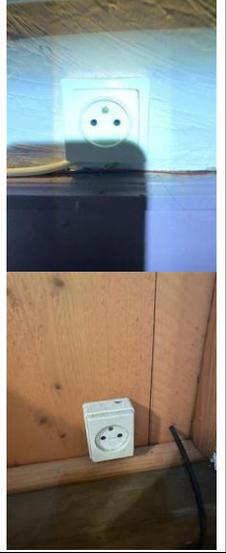
Domaines	Anomalies	Photo
<p>2. Dispositif de protection différentiel à l'origine de l'installation - Installation de mise à la terre</p>	<p>Au moins un socle de prise de courant ne comporte pas de broche de terre. <u>(Cette anomalie fait l'objet d'une mesure compensatoire pour limiter le risque de choc électrique)</u> Remarques : Présence de circuits électriques non équipés de conducteurs de protection ; Faire intervenir un électricien qualifié afin d'installer des conducteurs de protection sur les circuits qui n'en sont pas équipés</p>

<p>Au moins un circuit (n'alimentant pas des socles de prises de courant) n'est pas relié à la terre. <u>(Cette anomalie fait l'objet d'une mesure compensatoire pour limiter le risque de choc électrique)</u> Remarques : Présence de circuits électriques non équipés de conducteurs de protection ; Faire intervenir un électricien qualifié afin d'installer des conducteurs de protection sur les circuits qui n'en sont pas équipés</p>
