Objet : Rapport du contrôle de bon fonctionnement de votre dispositif d'Assainissement Non Collectif.

Suite au contrôle réalisé par le Service Public d'Assainissement Non Collectif (SPANC) de votre dispositif d'Assainissement Non Collectif, **Dossier n°667852**, situé :

7 Rue Saint Roch
31800 POINTIS-INARD

**CONTRÔLE DE BON FONCTIONNEMENT
D'UN DISPOSITIF D'ASSAINISSEMENT NON COLLECTIF**
Dossier n°667852 - Contrôle du 06/07/2023
Annexe 2 : Données Techniques

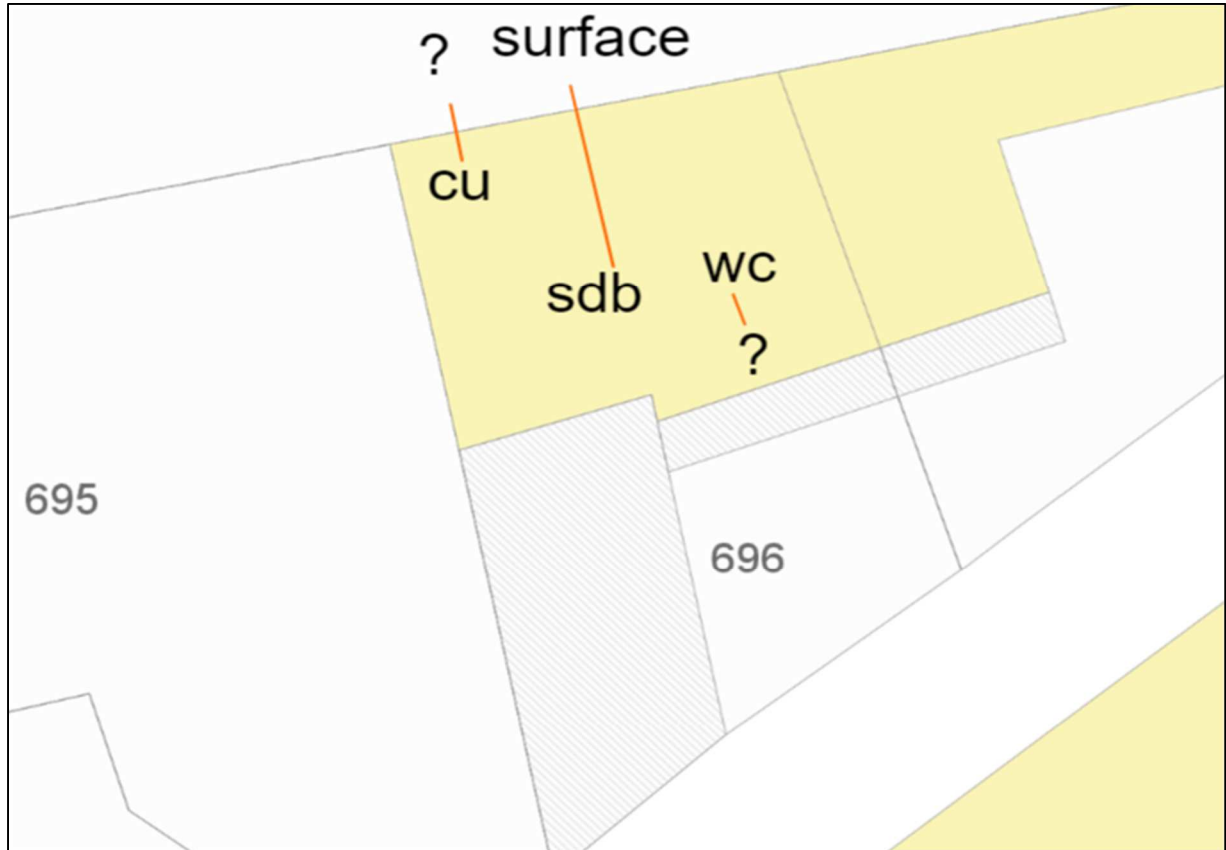
ABSENCE D'INSTALLATION

Non-respect de l'article L.1331-1-1 du Code de la Santé Publique.

Ouvrage(s)	Description(s)	Constats	Commentaire(s)
Rejet indéterminé	Rejet direct d'eaux brutes	Accessibilité : Non Bon état de fonctionnement : NV Dimensionnement : Indéterminé Défaut constaté : Oui (cf. commentaires)	Rejet non réglementaire.
Surface	Rejet direct d'eaux ménagères brutes.	Accessibilité : Oui Bon état de fonctionnement : Non Dimensionnement : Indéterminé Défaut constaté : Oui (cf. commentaires)	Rejet non réglementaire.

Raccorder l'ensemble des eaux usées sur le réseau de collecte du dispositif d'assainissement non collectif à créer.

Travaux obligatoires à réaliser sous 1 an : Mettre en place un dispositif d'assainissement non collectif réglementaire au dimensionnement adapté.
