Dossier Technique Immobilier

Numéro de dossier : 23/IMO/0116
Date du repérage : 23/02/2023

Localisation du ou des bâtiments :
Département : ... **Hautes-Pyrénées**
Adresse : **QUARTIER LABOURIE**
Commune : **65250 HECHES**

Type de bien : Maison Individuelle
Année de construction : Avant 1948
Surface habitable : **135,94 m²**

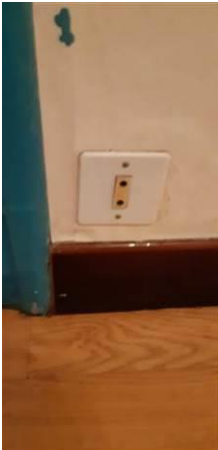
N° Article (1)	Libellé et localisation (*) des anomalies	N° Article (2)	Libellé des mesures compensatoires (3) correctement mises en œuvre	Photos
B3.3.6 a1	Au moins un socle de prise de courant ne comporte pas de broche de terre.

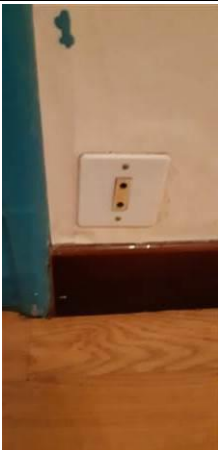
B3.3.6 a2	Au moins un socle de prise de courant comporte une broche de terre non reliée à la terre.

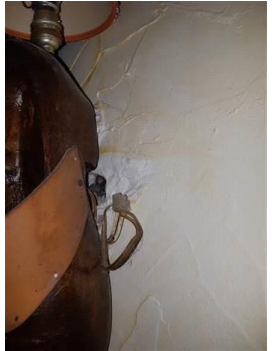
N° Article (1)	Libellé et localisation (*) des anomalies	N° Article (2)	Libellé des mesures compensatoires (3) correctement mises en œuvre	Photos
B7.3 d	L'installation électrique comporte au moins une connexion avec une partie active nue sous tension accessible.

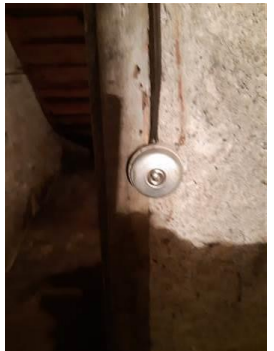
B8.3 a	L'installation comporte au moins un matériel électrique vétuste.

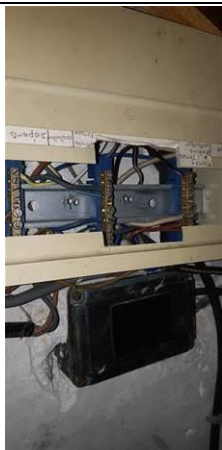
Photo PhEle001

Libellé du point de contrôle : B8.3 e Au moins un conducteur isolé n'est pas placé sur toute sa longueur dans un conduit, une goulotte ou une plinthe ou une huisserie, en matière isolante ou métallique, jusqu'à sa pénétration dans le matériel électrique qu'il alimente.

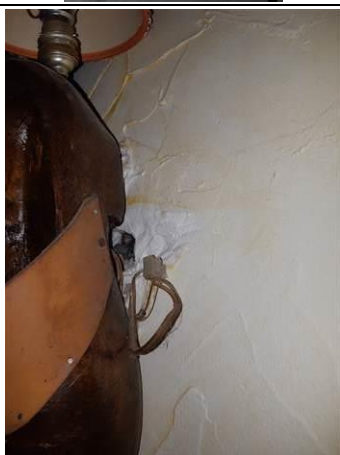
Photo PhEle002

Libellé de l'anomalie : B7.3 d L'installation électrique comporte au moins une connexion avec une partie active nue sous tension accessible.

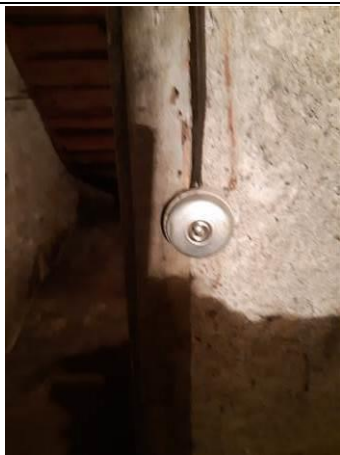
Photo PhEle003

Libellé de l'anomalie : B8.3 a L'installation comporte au moins un matériel électrique vétuste.

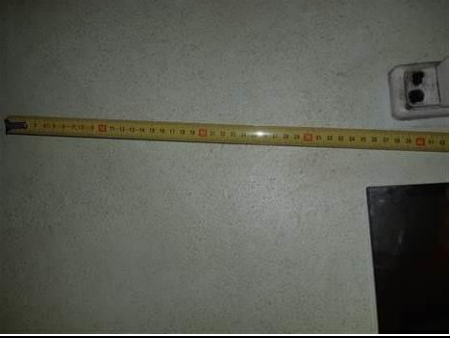
<p>Photo PhEle004 Libellé de l'anomalie : B6.3.1 a Local contenant une baignoire ou une douche : l'installation électrique ne répond pas aux prescriptions particulières appliquées à ce local (adéquation entre l'emplacement où est installé le matériel électrique et les caractéristiques de ce dernier - respect des règles de protection contre les chocs électriques liées aux zones).</p>

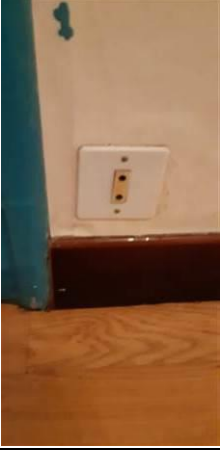
<p>Photo PhEle005 Libellé de l'anomalie : B3.3.6 a1 Au moins un socle de prise de courant ne comporte pas de broche de terre.</p>

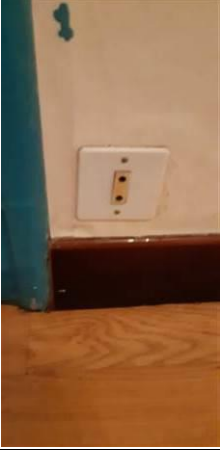
<p>Photo PhEle006 Libellé de l'anomalie : B3.3.6 a2 Au moins un socle de prise de courant comporte une broche de terre non reliée à la terre.</p>

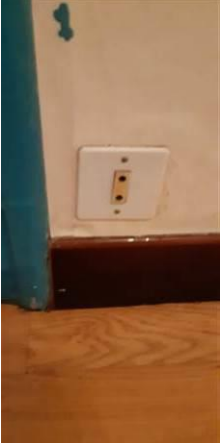
<p>Photo PhEle007 Libellé de l'information complémentaire : B11 b2 Au moins un socle de prise de courant n'est pas de type à obturateur</p>

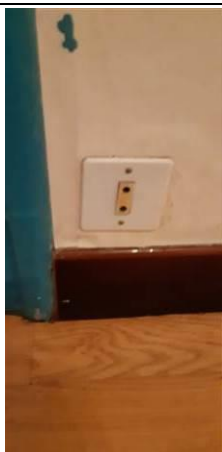
Photo PhEle008
Libellé de l'information complémentaire : B11 c2 Au moins un socle de prise de courant ne possède pas un puits de 15 mm.
