Désignation du propriétaire

Adresse : **2, chemin de la Hourcade**
 Commune : **31580 SAINT-PLANCARD**
 Périmètre de repérage: **Toutes parties accessibles sans**
démontage ni destruction
Nb. de niveaux : 3 (caves et combles)

Type : Maison > 200 m²	Bâtiment :	Référence cadastrales : AE 4,5
Lots principaux :	Etage :	
Lots secondaires :	Porte :	
Date de diagnostics : 27/07/2023	Accompagnateur : Propriétaire : Mr ALLIOT	Opérateur : E. ROGIER
Date d'émission : 28/07/2023

DIAGNOSTICS

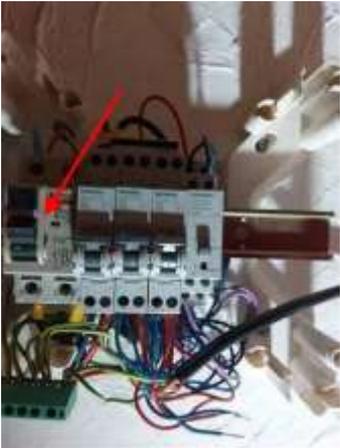
<p>Photo PhEle001</p> <p>Libellé de l'anomalie : B2.3.1 h Au moins un dispositif de protection différentielle ne fonctionne pas pour son seuil de déclenchement.</p> <p>Remarques : Le seuil de déclenchement d'un dispositif différentiel 30mma est supérieur au courant différentiel assigné (sensibilité) de ce dernier ; Faire intervenir un électricien qualifié afin de réparer ou de remplacer le DDR (Rez de jardin - Entrée)</p>

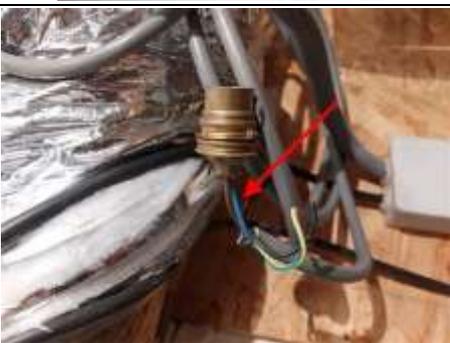
<p>Photo PhEle002</p> <p>Libellé de l'anomalie : B7.3 e L'installation électrique comporte au moins un dispositif de protection avec une partie active nue sous tension accessible.</p> <p>Remarques : Présence de dispositif de protection de matériel électrique présentant des parties actives nues sous tension ; Faire intervenir un électricien qualifié afin de remplacer les matériels présentant des parties actives nues sous tension (Photo à titre d'exemple, non exhaustive.)</p>

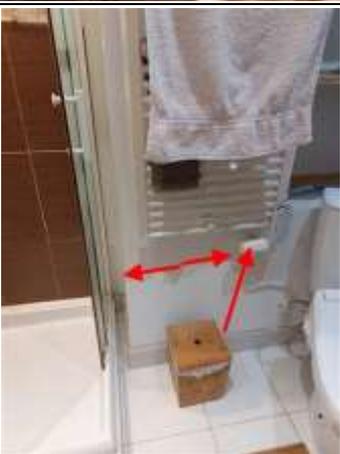
<p>Photo PhEle003</p> <p>Libellé de l'anomalie : B6.3.1 a Local contenant une baignoire ou une douche : l'installation électrique ne répond pas aux prescriptions particulières appliquées à ce local (adéquation entre l'emplacement où est installé le matériel électrique et les caractéristiques de ce dernier – respect des règles de protection contre les chocs électriques liées aux zones).</p> <p>Remarques : Présence de matériel électrique inadapté placé en zone 1 d'un local contenant une douche ou une baignoire ; Faire intervenir un électricien qualifié afin de supprimer le matériel électrique inadapté ou le remplacer par du matériel adapté</p>
