Dossier Technique Immobilier

Numéro de dossier : **2023-06-0893**

Date du repérage : **29/06/2023**

Adresse : **1029 Boulevard de l'Océan**

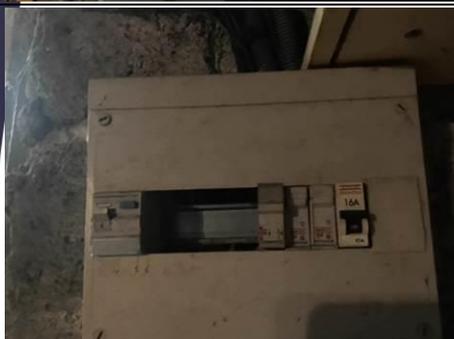
Photo PhEle001

Libellé de l'anomalie : B7.3 e L'installation électrique comporte au moins un dispositif de protection avec une partie active nue sous tension accessible.
Remarques : Présence de dispositif de protection de matériel électrique présentant des parties actives nues sous tension ; Faire intervenir un électricien qualifié afin de remplacer les matériels présentant des parties actives nues sous tension

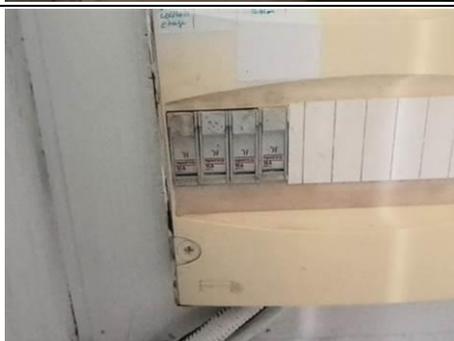
Photo PhEle001

Libellé de l'anomalie : B7.3 e L'installation électrique comporte au moins un dispositif de protection avec une partie active nue sous tension accessible.
Remarques : Présence de dispositif de protection de matériel électrique présentant des parties actives nues sous tension ; Faire intervenir un électricien qualifié afin de remplacer les matériels présentant des parties actives nues sous tension

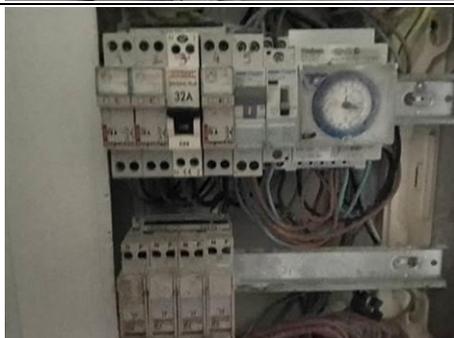
Photo PhEle002

Libellé de l'anomalie : B4.3 f2 La section des conducteurs de la canalisation d'alimentation d'au moins un tableau n'est pas en adéquation avec le courant assigné du dispositif de protection placé immédiatement en amont ou avec le courant de réglage du disjoncteur de branchement placé immédiatement en amont.
Remarques : Présence de conducteurs d'alimentation de section inadaptée au courant assigné du disjoncteur principal placé en amont ; Faire intervenir un électricien qualifié afin de remplacer les conducteurs inadaptés

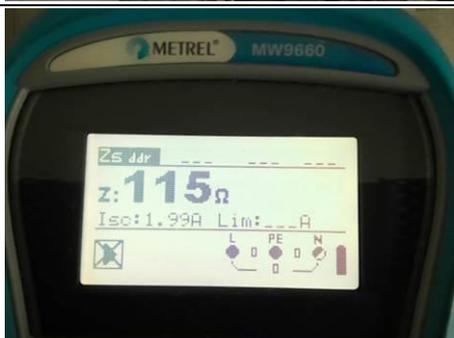
Photo PhEle003

Libellé de l'anomalie : B3.3.1 d La valeur de la résistance de la prise de terre n'est pas adaptée au courant différentiel résiduel (sensibilité) du ou des dispositifs différentiels protégeant l'ensemble de l'installation électrique.
Remarques : Valeur de la résistance de la prise de terre inadaptée au(x) dispositif(s) différentiel(s) ; Faire intervenir un électricien qualifié afin d'adapter la prise de terre au(x) dispositif(s) différentiel(s)

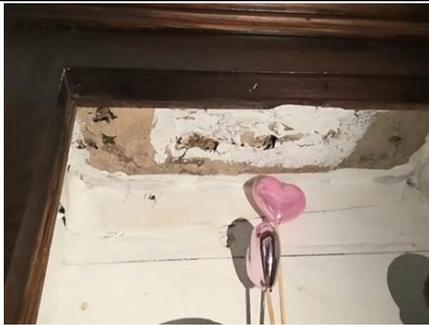
**Photo n° PhTer001**
Localisation : Rez de chaussée - Séjour - cuisine
Ouvrage : Plafond - Bois et Peinture
Parasite : Termites souterrains
Indices : altérations dans le bois (dégradation(s) importante(s))

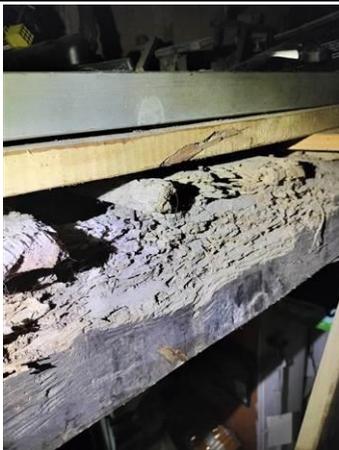
**Photo n° PhTer002**
Localisation : Rez de chaussée - Garage 2
Ouvrage : Charpente - Bois
Parasite : Termites souterrains
Indices : altérations dans le bois (dégradation(s) importante(s))

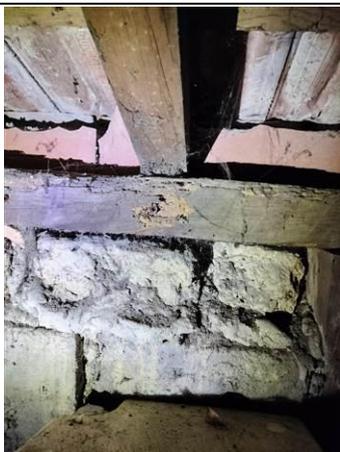
Photo n° PhTer003
Localisation : 1er étage - Grenier 1
Ouvrage : Charpente - bois
Parasite : Termites souterrains
Indices : altérations dans le bois (dégradation(s) importante(s))
