Dossier Technique Immobilier

Numéro de dossier : 22/IMO/0098
Date du repérage : 15/11/2022

Résumé de l'expertise n° 22/IMO/0098

Rapport de mission de repérage des matériaux et produits contenant de l'amiante pour l'établissement du constat établi à l'occasion de la vente d'un immeuble bâti (Listes A et B de l'annexe 13-9 du Code de la Santé publique)

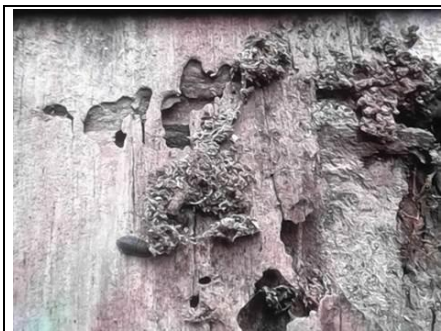
Localisation	Liste des ouvrages, parties d'ouvrages	Observations et constatations diverses	Photos
Général	-	Le diagnostic se limite aux zones rendues visibles et accessibles par le propriétaire Les zones situées derrière les doublages des murs et plafonds n'ont pas été visitées par défaut d'accès Présence d'indices d'infestation d'autres agents de dégradation biologique Stock de bois important n'ayant pas pu être inspecté totalement	
Parties extérieures	Sol - Végétation	Présence d'indices d'infestation de termites: altérations dans le bois (dégradation(s) importante(s)) identifiés sur la photo : PhTer001

Photo n° PhTer001
Localisation : Parties extérieures
Ouvrage : Sol - Végétation
Parasite : Présence d'indices d'infestation de termites
Indices : altérations dans le bois (dégradation(s) importante(s))

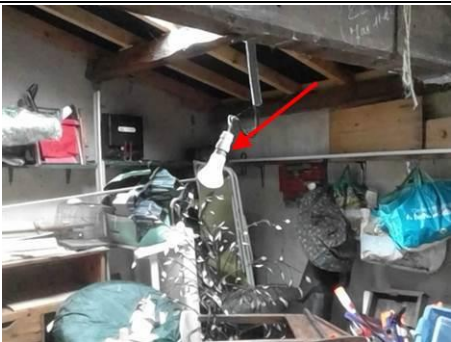
Photo PhEle001 Libellé de l'anomalie : B8.3 a L'installation comporte au moins un matériel électrique vétuste. Remarques : Présence de matériel électrique vétuste (douilles, interrupteurs, socles de prise...) ; Faire intervenir un électricien qualifié afin de remplacer les matériels électriques vétustes (RdC - Gge)
