Ordre de Mission

23/IMO/0206

Adresse : **1 Chemin Cote de la Canaou**
31800 LABARTHE INARD (France)
N° de lot: Maison Individuelle

Type de bien : Maison Individuelle
Année de construction : 1940
Surface habitable : **178,04 m²**

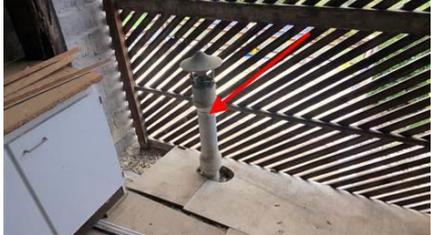
Localisation	Identifiant + Description	Conclusion (justification)	Etat de conservation** et préconisations*	Photo
1er étage - Local 4	Identifiant: M001 Description: Conduits Composant de la construction: 3. Conduits, canalisations et équipements intérieurs - Conduits de fluides (air, eau, autres fluides) Partie à sonder: Conduits Liste selon annexe.13-9 du CSP: B Localisation sur croquis: M001	Présence d'amiante (sur jugement de l'opérateur)	Matériau non dégradé Résultat EP** Préconisation : Il est recommandé de réaliser une évaluation périodique.

<p>Photo n° PhA001</p> <p>Localisation : 1er étage - Local 4</p> <p>Ouvrage : 3. Conduits, canalisations et équipements intérieurs - Conduits de fluides (air, eau, autres fluides)</p> <p>Partie d'ouvrage : Conduits</p> <p>Description : Conduits</p> <p>Localisation sur croquis : M001</p>

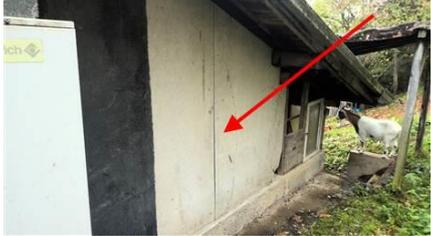
Identifiant: M002 Description: Plaques (fibres-ciment) Composant de la construction: 4. Eléments extérieurs - Bardages et façades légères Partie à sonder: Plaques (fibres-ciment) Liste selon annexe.13-9 du CSP: B Localisation sur croquis: M002	Présence d'amiante (sur jugement de l'opérateur)	Matériau non dégradé Résultat EP** Préconisation : Il est recommandé de réaliser une évaluation périodique.

<p>Photo n° PhA002</p> <p>Localisation : 1er étage - Local 4</p> <p>Ouvrage : 4. Eléments extérieurs - Bardages et façades légères</p> <p>Partie d'ouvrage : Plaques (fibres-ciment)</p> <p>Description : Plaques (fibres-ciment)</p> <p>Localisation sur croquis : M002</p>

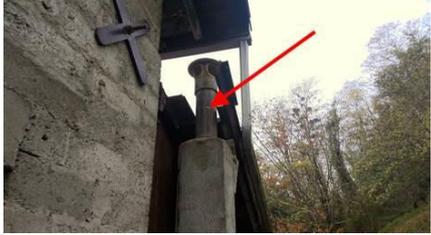
Extérieur	Identifiant: M003 Description: Conduits de fumée en amiante-ciment Composant de la construction: 4. Eléments extérieurs - Conduits en toiture et façade Partie à sonder: Conduits de fumée en amiante-ciment Liste selon annexe.13-9 du CSP: B Localisation sur croquis: M003	Présence d'amiante (sur jugement de l'opérateur)	Matériau non dégradé Résultat EP** Préconisation : Il est recommandé de réaliser une évaluation périodique.

<p>Photo n° PhA003</p> <p>Localisation : Extérieur</p> <p>Ouvrage : 4. Eléments extérieurs - Conduits en toiture et façade</p> <p>Partie d'ouvrage : Conduits de fumée en amiante-ciment</p> <p>Description : Conduits de fumée en amiante-ciment</p> <p>Localisation sur croquis : M003</p>

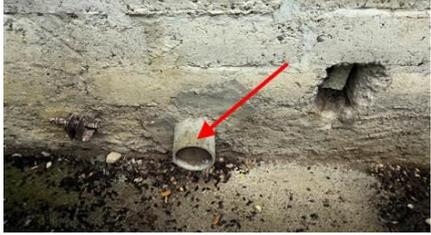
Identifiant: M004 Description: Conduites d'eaux usées en amiante-ciment Composant de la construction: 4. Eléments extérieurs - Conduits en toiture et façade Partie à sonder: Conduites d'eaux usées en amiante-ciment Liste selon annexe.13-9 du CSP: B Localisation sur croquis: M004	Présence d'amiante (sur jugement de l'opérateur)	Matériau non dégradé Résultat EP** Préconisation : Il est recommandé de réaliser une évaluation périodique.

<p>Photo n° PhA004</p> <p>Localisation : Extérieur</p> <p>Ouvrage : 4. Eléments extérieurs - Conduits en toiture et façade</p> <p>Partie d'ouvrage : Conduites d'eaux usées en amiante-ciment</p> <p>Description : Conduites d'eaux usées en amiante-ciment</p> <p>Localisation sur croquis : M004</p>
