Dossier Technique Immobilier

Numéro de dossier : 22/172
Date du repérage : 19/10/2022

Département : ... **Hautes-Pyrénées**
Adresse : **6 rue panoramique**
Commune : **65150 ST LAURENT DE NESTE**
Section cadastrale B, Parcelle(s) n°
161-153

Résumé de l'expertise n° 22/172

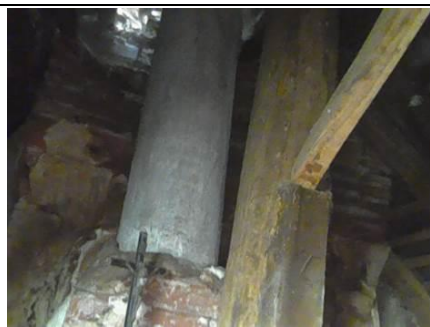
Localisation	Identifiant + Description	Conclusion (justification)	Etat de conservation** et préconisations*	Photo
2ème étage - Combles 1	<u>Identifiant:</u> M001 <u>Description:</u> Conduits <u>Liste selon annexe.13-9 du CSP:</u> B	Présence d'amiante (sur jugement de l'opérateur)	Matériau non dégradé Résultat EP** Préconisation : Il est recommandé de réaliser une évaluation périodique.

Photo n° PhA001
Localisation : 2ème étage - Combles 1
Ouvrage : 3. Conduits, canalisations et équipements intérieurs - Conduits de fluides (air, eau, autres fluides)
Partie d'ouvrage : Conduits
Description : Conduits

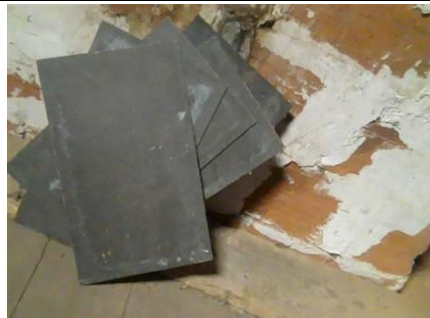
<u>Identifiant:</u> M002 <u>Description:</u> Ardoises (fibres-ciment) <u>Liste selon annexe.13-9 du CSP:</u> B	Présence d'amiante (sur jugement de l'opérateur)	Matériau non dégradé Résultat EP** Préconisation : Il est recommandé de réaliser une évaluation périodique.

Photo n° PhA002
Localisation : 2ème étage - Combles 1
Ouvrage : 4. Eléments extérieurs - Toitures
Partie d'ouvrage : Ardoises (fibres-ciment)
Description : Ardoises (fibres-ciment)

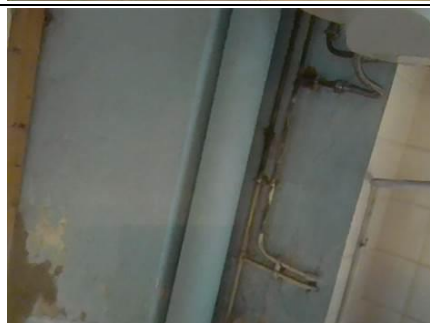
Rez de chaussée - Cuisine	<u>Identifiant:</u> M003 <u>Description:</u> Conduits <u>Liste selon annexe.13-9 du CSP:</u> B	Présence d'amiante (sur jugement de l'opérateur)	Matériau non dégradé Résultat EP** Préconisation : Il est recommandé de réaliser une évaluation périodique.

Photo n° PhA003
Localisation : Rez de chaussée - Cuisine
Ouvrage : 3. Conduits, canalisations et équipements intérieurs - Conduits de fluides (air, eau, autres fluides)
Partie d'ouvrage : Conduits
Description : Conduits

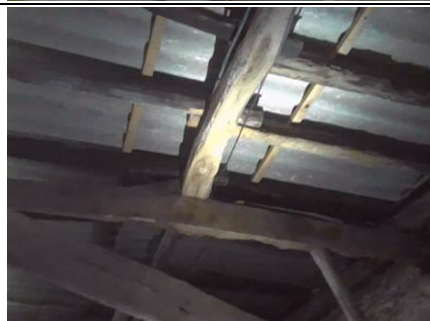
Parties extérieures couverture appenti 1	<u>Identifiant:</u> M004 <u>Description:</u> Plaques (fibres-ciment) <u>Liste selon annexe.13-9 du CSP:</u> B	Présence d'amiante (sur jugement de l'opérateur)	Matériau non dégradé Résultat EP** Préconisation : Il est recommandé de réaliser une évaluation périodique.

Photo n° PhA004
Localisation : Parties extérieures couverture appenti 1
Ouvrage : 4. Eléments extérieurs - Toitures
Partie d'ouvrage : Plaques (fibres-ciment)
Description : Plaques (fibres-ciment)

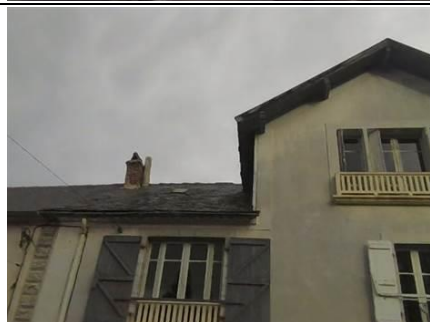
Localisation	Identifiant + Description	Conclusion (justification)	Etat de conservation** et préconisations*	Photo
Parties extérieures évacuationj fumées toiture	Identifiant: M005 Description: Conduits Liste selon annexe.13-9 du CSP: B	Présence d'amiante (sur jugement de l'opérateur)	Matériau non dégradé Résultat EP** Préconisation : Il est recommandé de réaliser une évaluation périodique.

Photo n° PhA005
Localisation : Parties extérieures évacuationj fumées toiture
Ouvrage : 3. Conduits, canalisations et équipements intérieurs - Conduits de fluides (air, eau, autres fluides)
Partie d'ouvrage : Conduits
Description : Conduits

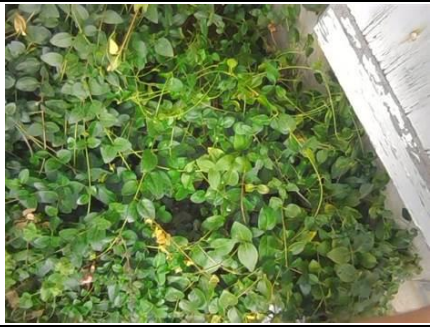
Parties extérieures évacuation eaux pluviales	Identifiant: M006 Description: Conduits Liste selon annexe.13-9 du CSP: B	Présence d'amiante (sur jugement de l'opérateur)	Matériau non dégradé Résultat EP** Préconisation : Il est recommandé de réaliser une évaluation périodique.

Photo n° PhA006
 Localisation : Parties extérieures évacuation eaux pluviales
 Ouvrage : 3. Conduits, canalisations et équipements intérieurs - Conduits de fluides (air, eau, autres fluides)
 Partie d'ouvrage : Conduits
 Description : Conduits

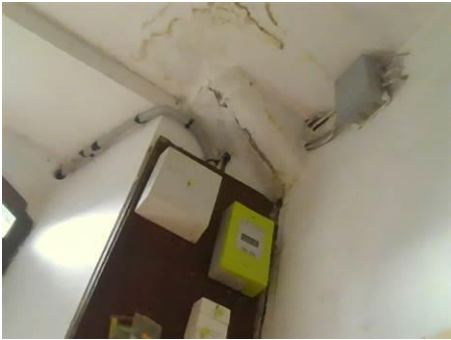
<p>Photo PhEle001 Libellé de l'anomalie : B1.3 j Le dispositif assurant la coupure d'urgence est placé au-dessus de feux ou plaques de cuisson ou sous un point d'eau (avec ou sans receveur) situé dans le même local. Remarques : L'AGCP (Appareil Général de Commande et de Protection) est placé sous un point d'eau ; Faire intervenir un électricien qualifié afin de déplacer l'AGCP ou supprimer le point d'eau situé au dessus (Rez de chaussée - Entrée)</p>

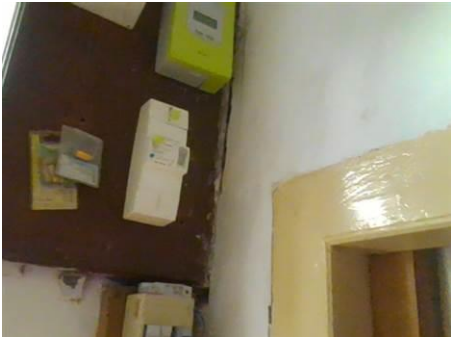
<p>Photo PhEle002 Libellé de l'anomalie : B1.3 g Le dispositif assurant la coupure d'urgence est placé à plus de 1,80 m du sol fini et n'est pas accessible au moyen de marches ou d'une estrade. Remarques : L'AGCP (Appareil Général de Commande et de Protection) est placé à une hauteur > à 1,80 m du sol fini ; Faire intervenir un électricien qualifié afin de déplacer l' AGCP ou créer une marche ou une estrade (Rez de chaussée - Entrée)</p>

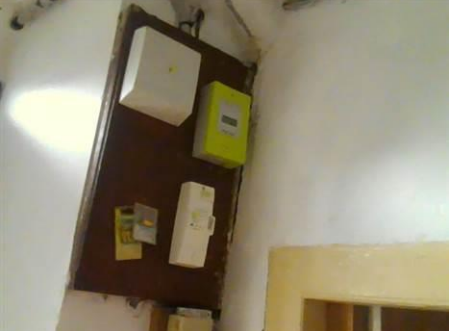
<p>Photo PhEle003 Libellé de l'anomalie : B2.3.1 h Au moins un dispositif de protection différentielle ne fonctionne pas pour son seuil de déclenchement. Remarques : Le seuil de déclenchement du dispositif différentiel de protection (DDR) est supérieur au courant différentiel assigné (sensibilité) de ce dernier ; Faire intervenir un électricien qualifié afin de réparer ou de remplacer le DDR (Rez de chaussée - Entrée)</p>
 	<p>Photo PhEle004 Libellé de l'anomalie : B8.3 e Au moins un conducteur isolé n'est pas placé sur toute sa longueur dans un conduit, une goulotte ou une plinthe ou une huisserie, en matière isolante ou métallique, jusqu'à sa pénétration dans le matériel électrique qu'il alimente. Remarques : Présence de conducteurs électriques non protégés mécaniquement ; Faire intervenir un électricien qualifié afin d'installer des protections mécanique sur les conducteurs non protégés (Rez de chaussée - Séjour, 1er étage - palier, 1er étage - Salle de bain, 1er étage - Chambre 1, 1er étage - Chambre 22ème étage - Chambre 3)</p>

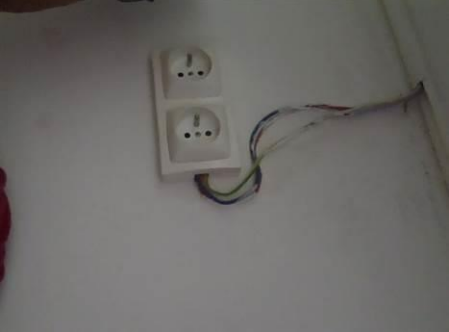
<p>Photo PhEle004 Libellé de l'anomalie : B8.3 e Au moins un conducteur isolé n'est pas placé sur toute sa longueur dans un conduit, une goulotte ou une plinthe ou une huisserie, en matière isolante ou métallique, jusqu'à sa pénétration dans le matériel électrique qu'il alimente. Remarques : Présence de conducteurs électriques non protégés mécaniquement ; Faire intervenir un électricien qualifié afin d'installer des protections mécanique sur les conducteurs non protégés (Rez de chaussée - Séjour, 1er étage - palier, 1er étage - Salle de bain, 1er étage - Chambre 1, 1er étage - Chambre 22ème étage - Chambre 3)</p>

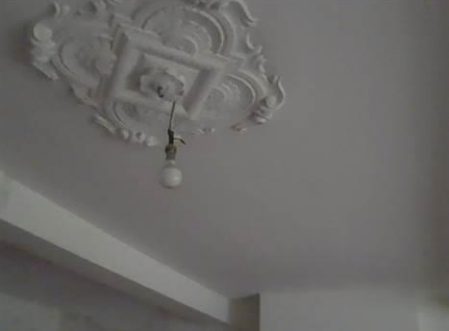
<p>Photo PhEle005 Libellé de l'anomalie : B8.3 a L'installation comporte au moins un matériel électrique vétuste. Remarques : Présence de matériel électrique vétuste (douilles, interrupteurs, socles de prise...) ; Faire intervenir un électricien qualifié afin de remplacer les matériels électriques vétustes (Rez de chaussée - Entrée, Rez de chaussée - Cuisine, Rez de chaussée - Séjour, Rez de chaussée - Pièce, 1er étage - palier, 1er étage - Salle de bain, 1er étage - Chambre 1, 1er étage - Chambre 2, 2ème étage - Chambre 3)</p>

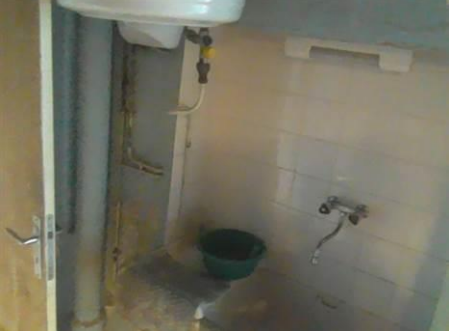
<p>Photo PhEle006 Libellé de l'anomalie : B5.3 a Locaux contenant une baignoire ou une douche : la continuité électrique de la liaison équipotentielle supplémentaire, reliant les éléments conducteurs et les masses des matériels électriques, n'est pas satisfaisante (résistance supérieure à 2 ohms). Remarques : Absence de LES (Liaison Equipotentielle Supplémentaire) ; Faire intervenir un électricien qualifié afin d'installer une LES (Rez de chaussée - Cuisine, 1er étage - Salle de bain)</p>

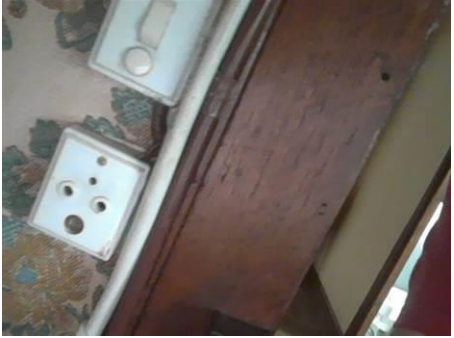
<p>Photo PhEle007 Libellé de l'anomalie : B3.3.6 a1 Au moins un socle de prise de courant ne comporte pas de broche de terre. Remarques : Présence de circuits électriques non équipés de conducteurs de protection ; Faire intervenir un électricien qualifié afin d'installer des conducteurs de protection sur les circuits qui n'en sont pas équipés (1er étage - Chambre 1, 1er étage - Chambre 2)</p>

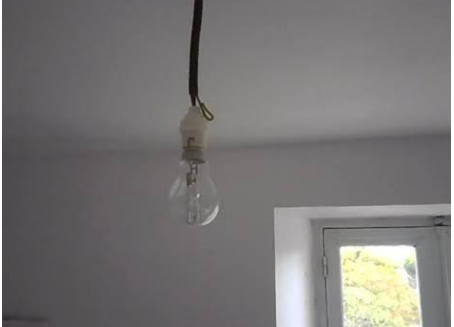
<p>Photo PhEle008 Libellé de l'anomalie : B3.3.6 a3 Au moins un circuit (n'alimentant pas des socles de prises de courant) n'est pas relié à la terre. Remarques : Présence de circuits électriques non équipés de conducteurs de protection ; Faire intervenir un électricien qualifié afin d'installer des conducteurs de protection sur les circuits qui n'en sont pas équipés (Rez de chaussée - Entrée, Rez de chaussée - Escalier, Rez de chaussée - Cuisine, Rez de chaussée - Séjour, Rez de chaussée - Pièce, 1er étage - palier, 1er étage - Salle de bain, 1er étage - Chambre 1, 1er étage - Chambre 2, 2ème étage - palier, 2ème étage - Chambre 3)</p>
