Dossier de Diagnostics Techniques

Réf. : 20-92483-CADENAS

Maison d'habitation

lieu dit Oustalous

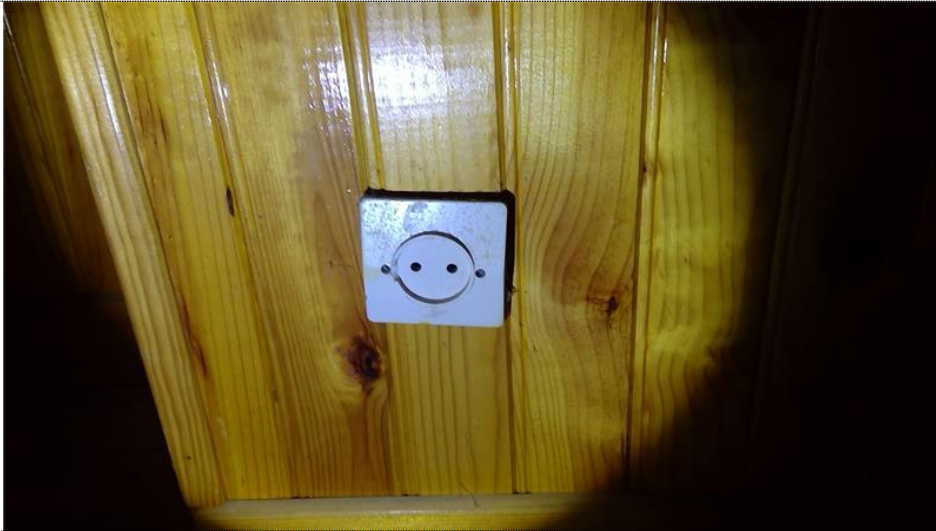
ANNEXE 1 – PHOTO(S) DES ANOMALIES**Point de contrôle N° B.3.3.6 a1)**

Au moins un socle de prise de courant ne comporte pas de broche de terre.

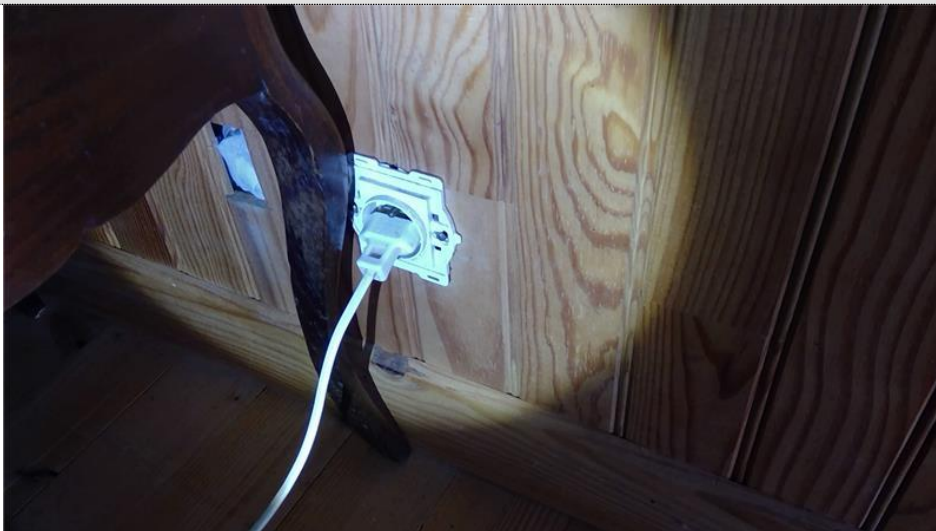
Observation(s)**Point de contrôle N° B.3.3.6 a2)**

Au moins un socle de prise de courant comporte une broche de terre non reliée à la terre.

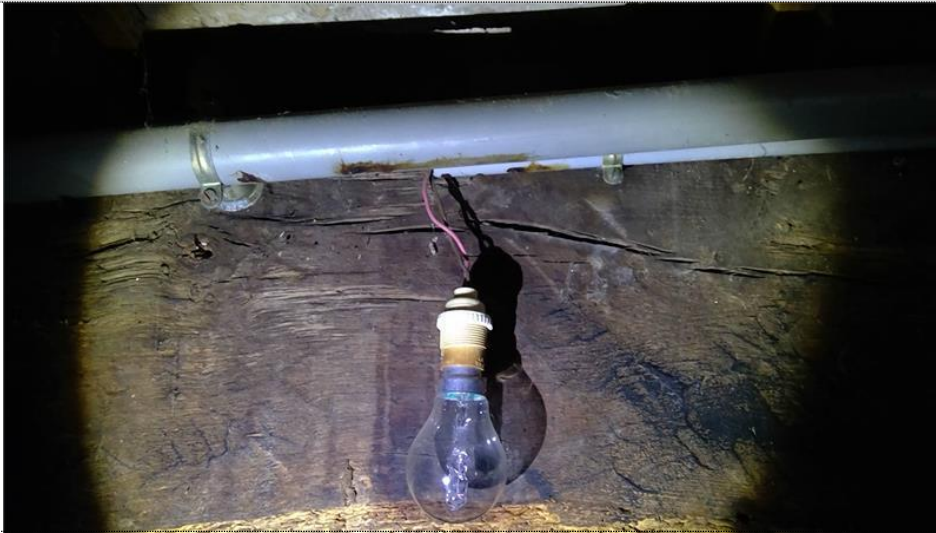
Point de contrôle N° B.3.3.6 a3)

Description : Au moins un CIRCUIT (n'alimentant pas des socles de prises de courant) n'est pas relié à la terre.

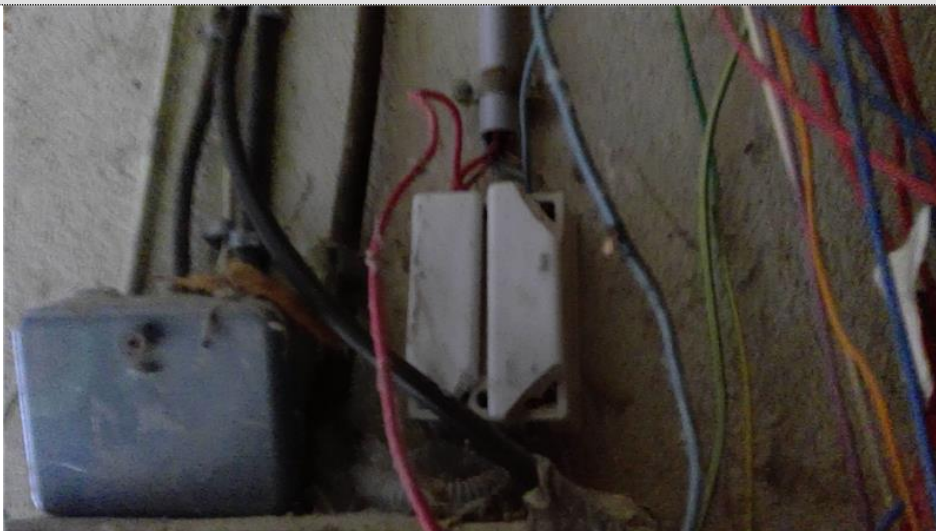
Point de contrôle N° B.4.3 b)

Description : Le type d'au moins un FUSIBLE ou un DISJONCTEUR n'est plus autorisé (fusible à tabatière, à broches rechargeables, COUPE-CIRCUIT A FUSIBLE de type industriel, DISJONCTEUR réglable en courant protégeant des CIRCUITS terminaux).

Observation(s) Fusibles à broches rechargeables

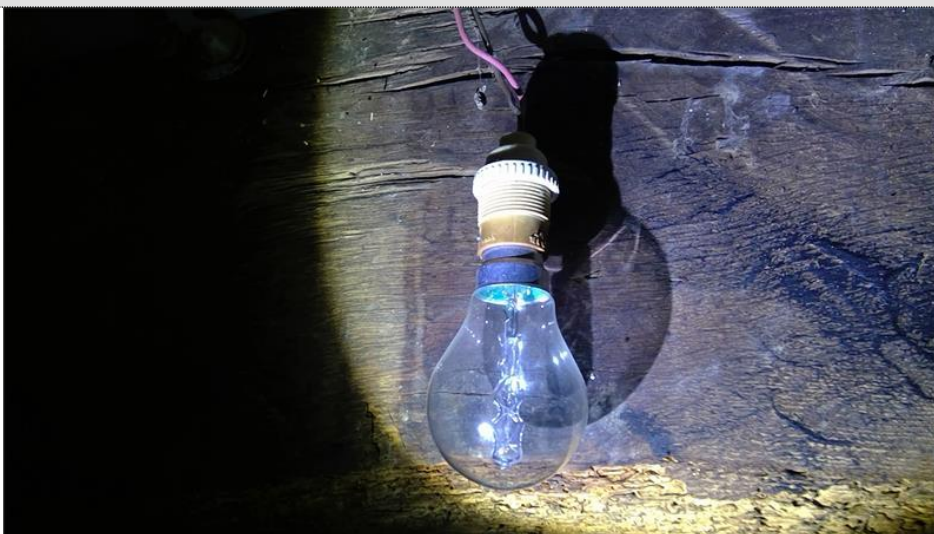
Point de contrôle N° B.4.3 h)

Description : Des CONDUCTEURS ou des APPAREILLAGES présentent des traces d'échauffement.

Observation(s) Douille (s)

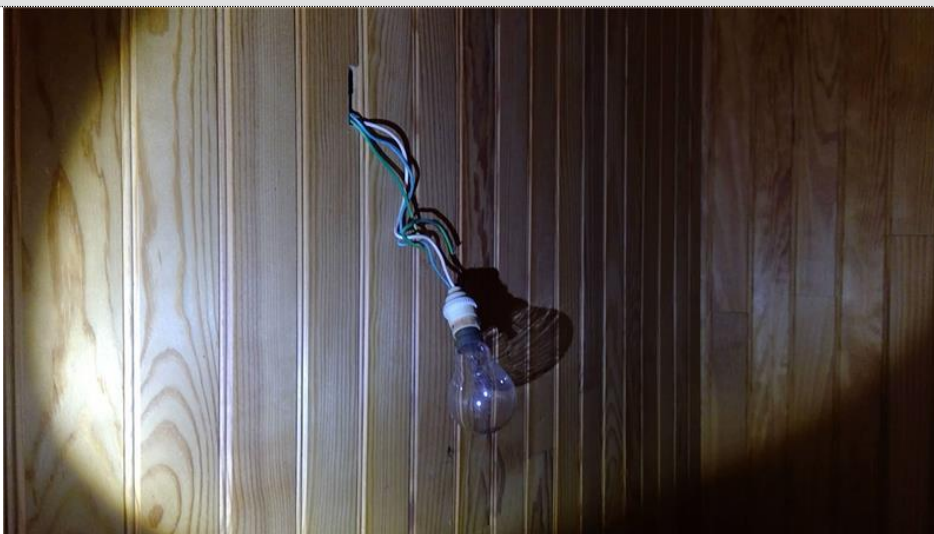
Point de contrôle N° B.6.3.1 a)

Description : Local contenant une baignoire ou une douche : l'installation électrique ne répond pas aux prescriptions particulières appliquées à ce local (adéquation entre l'emplacement où est installé le MATERIEL ELECTRIQUE et les caractéristiques de ce dernier – respect des règles de protection contre les chocs électriques liées aux zones).

Observation(s) Conducteurs électriques sous conduits, goulottes ou plinthes apparents en matière isolante

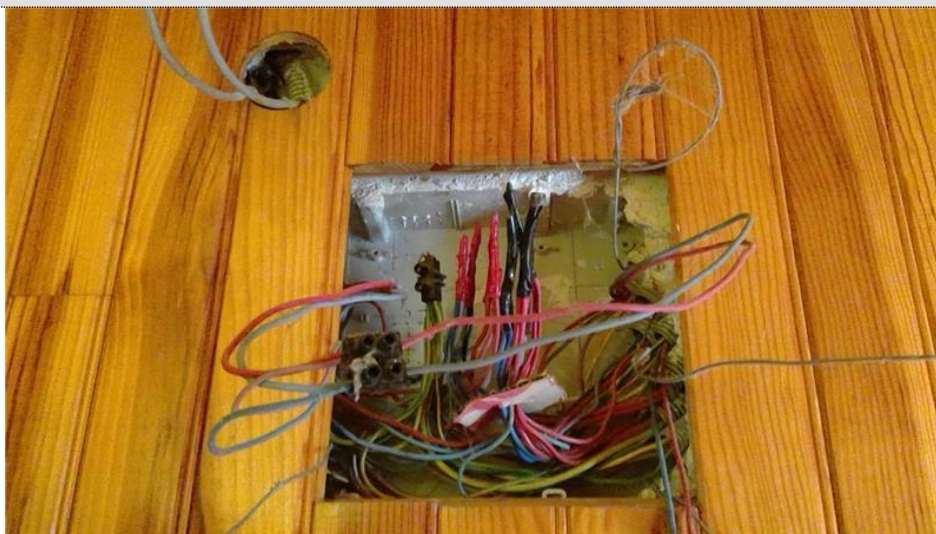
Point de contrôle N° B.7.3 a)

Description : L'ENVELOPPE d'au moins un matériel est manquante ou détériorée.

Observation(s) Couvercle de boîte de connexion manquant

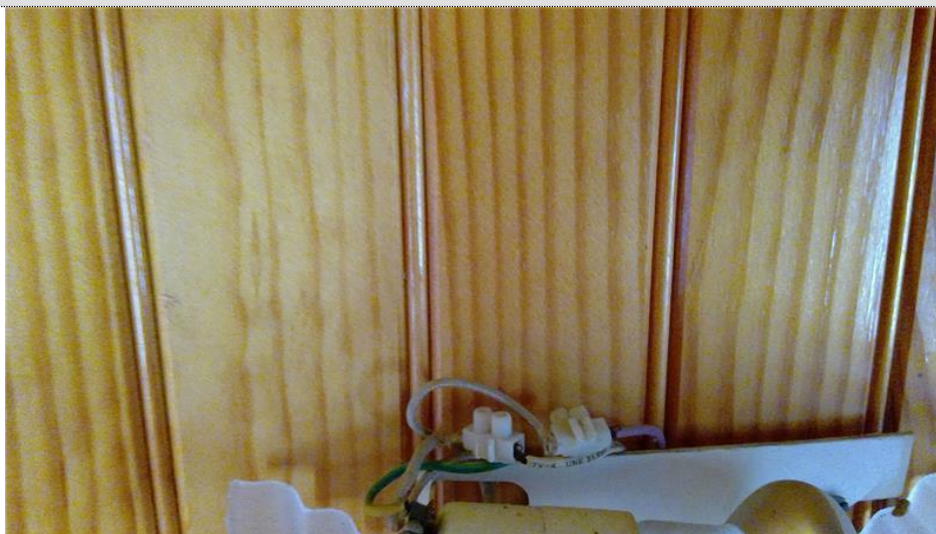
Point de contrôle N° B.7.3 d)

Description : L'installation électrique comporte au moins une CONNEXION avec une partie active nue sous tension accessible.

Observation(s) Dominos

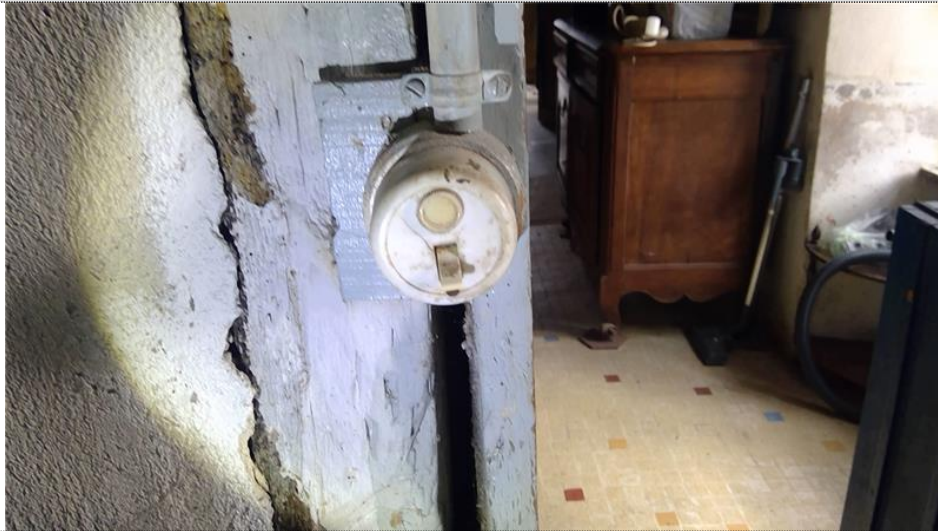
Point de contrôle N° B.8.3 a)

Description : L'installation comporte au moins un MATERIEL ELECTRIQUE vétuste.

Observation(s) Interrupteur ou socle de prise de courant avec fusible incorporé

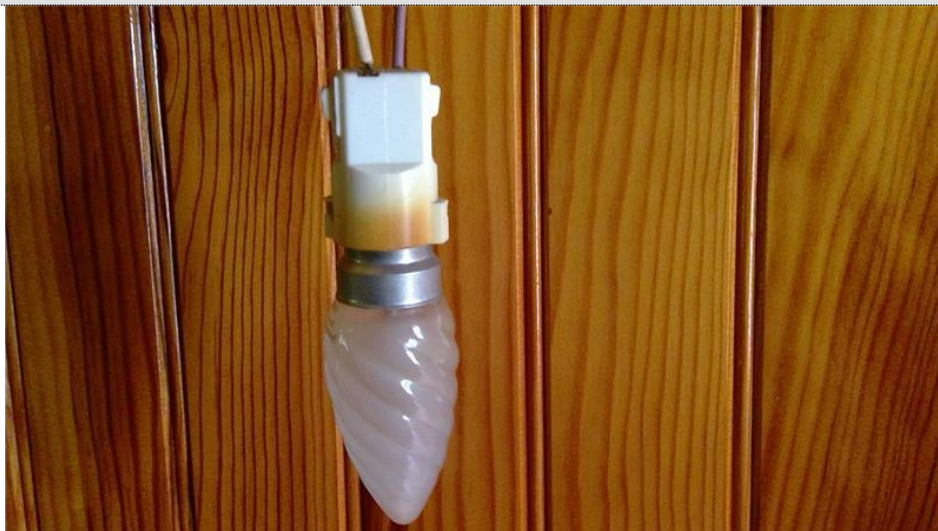
Point de contrôle N° B.8.3 b)

Description : L'installation comporte au moins un MATERIEL ELECTRIQUE inadapté à l'usage.

Observation(s) Douille (s) provisoire (s) "de chantier"

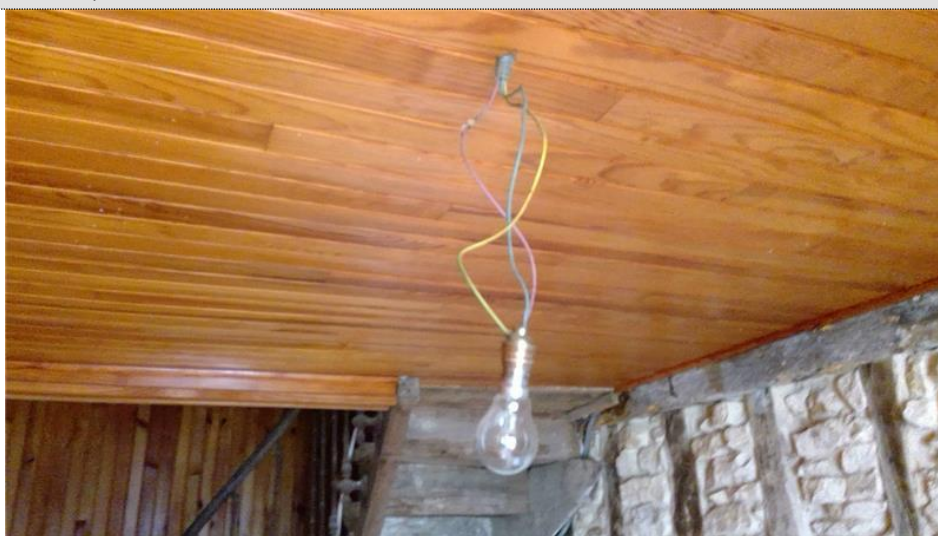
Point de contrôle N° B.8.3 e)

Au moins un CONDUCTEUR isolé n'est pas placé sur toute sa longueur dans un conduit, une goulotte, une plinthe ou une huisserie, en matière isolante ou métallique, jusqu'à sa pénétration dans le MATERIEL ELECTRIQUE qu'il alimente.
