262 Route de Montréjeau

## DOSSIER DE DIAGNOSTICS TECHNIQUES

N° de dossier : **2023-ABOUZEIR**

Date d'intervention : 11/12/2023

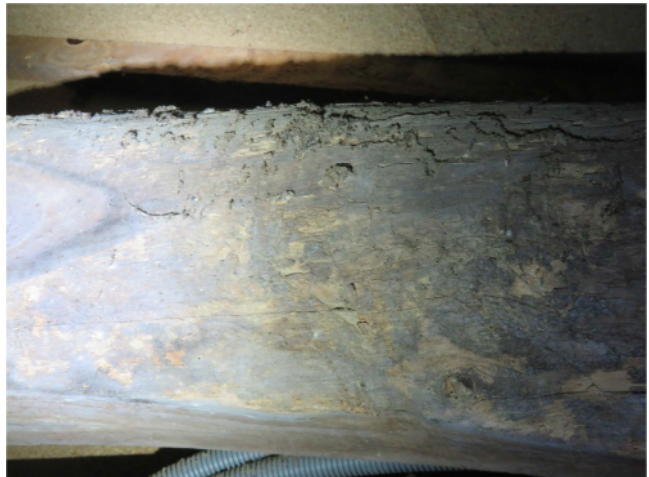
Trace ancienne insectes à larves xylophages	Trace actives insectes à larves xylophages
Photographie n°3	Photographie n°4

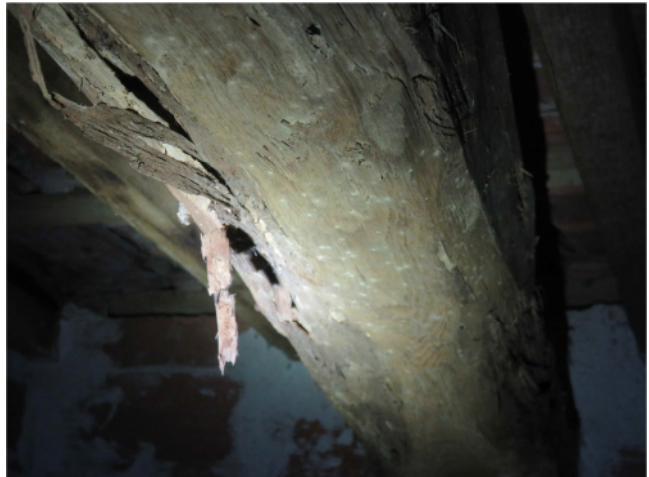
Trace actives insectes à larves xylophages

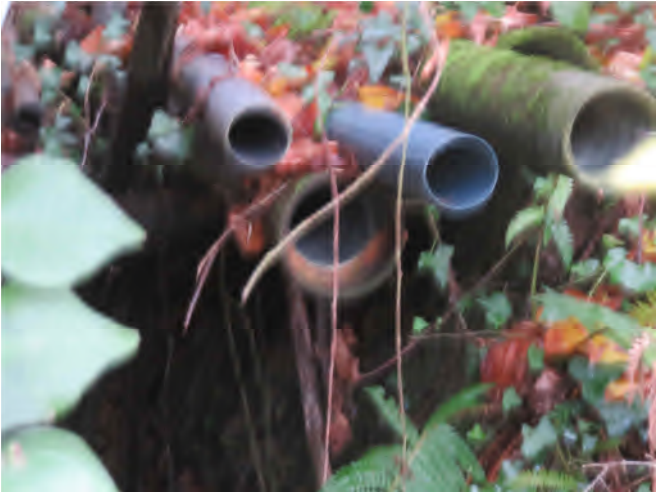
Conduits en amiante ciments stockés au sol	Plaques en amiante ciment avancée de toiture écurie
Photographie n°3

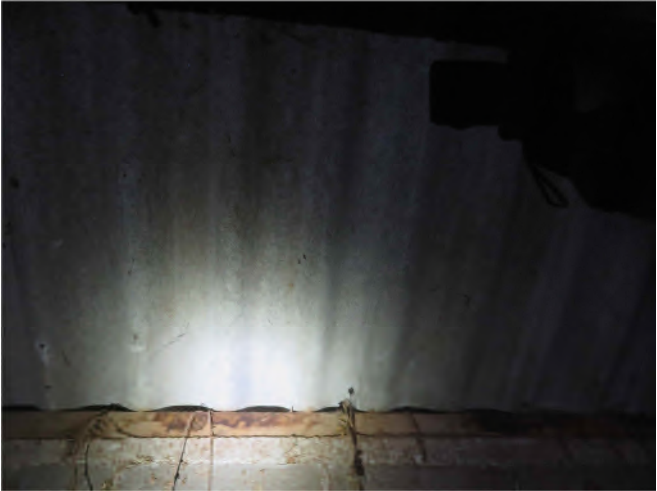
Plaques en amiante ciment abris atelier 2 et abris bois

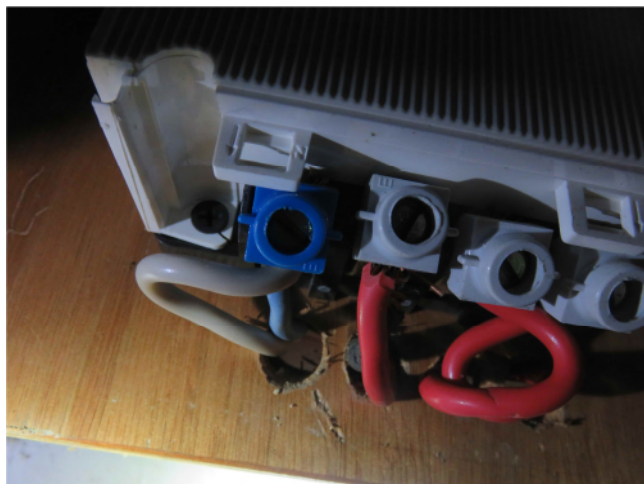
**Photo Photographie n°1**

Section insuffisante AGCP

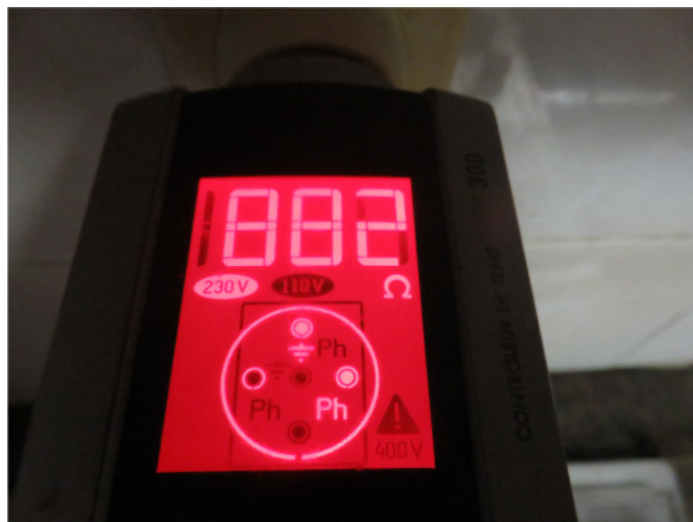
**Photo Photographie n°2**

Valeur terre 1 : 882 ohms

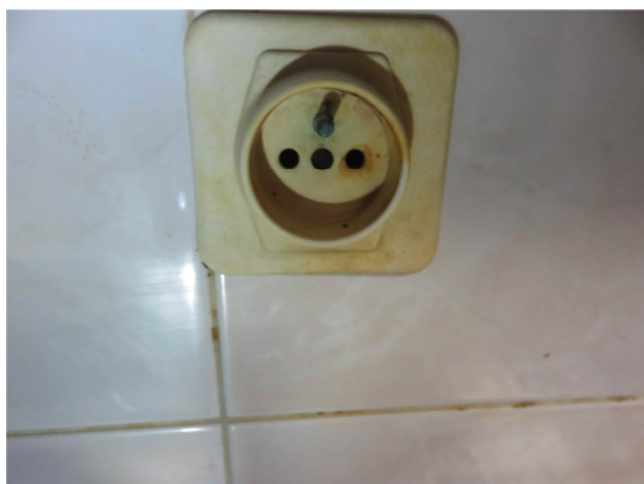
**Photo Photographie n°3**

Prise avec trace échauffement cuisine

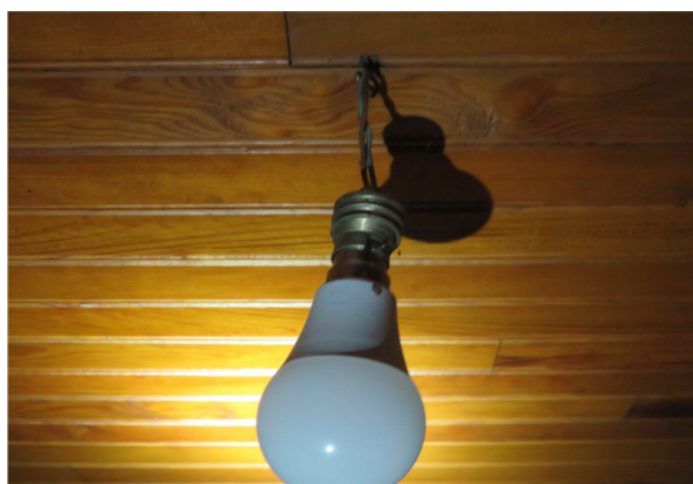
**Photo Photographie n°4**

Douille métallique

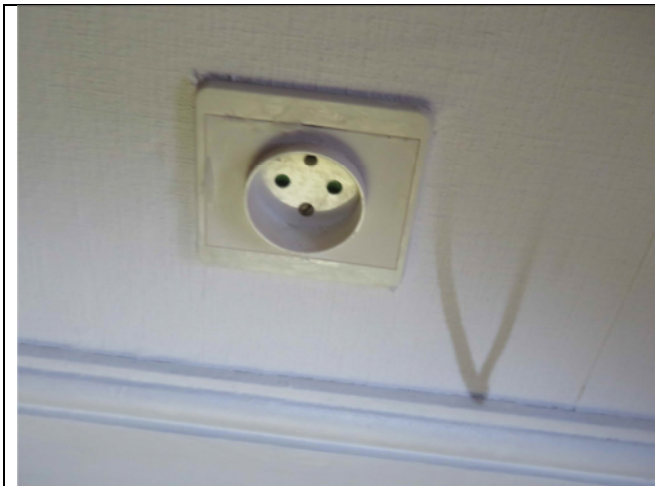
**Photo Photographie n°6**

Prise simple sans broche de terre

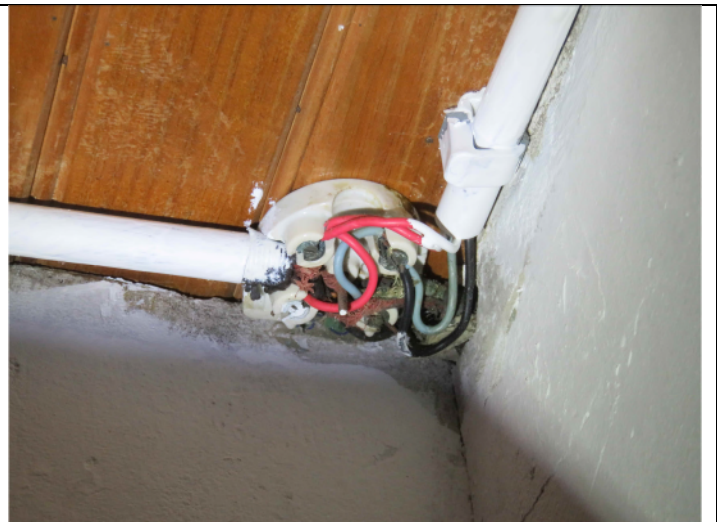
**Photo Photographie n°7**

Connexion non protégé chambre 2

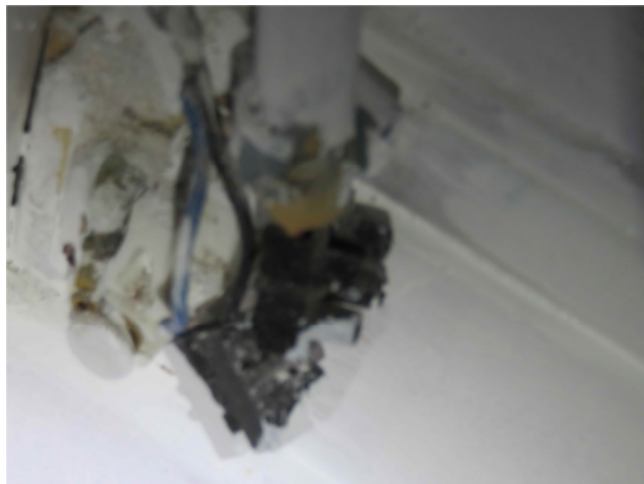
**Photo Photographie n°8**

Connexion non protégé chambre 2

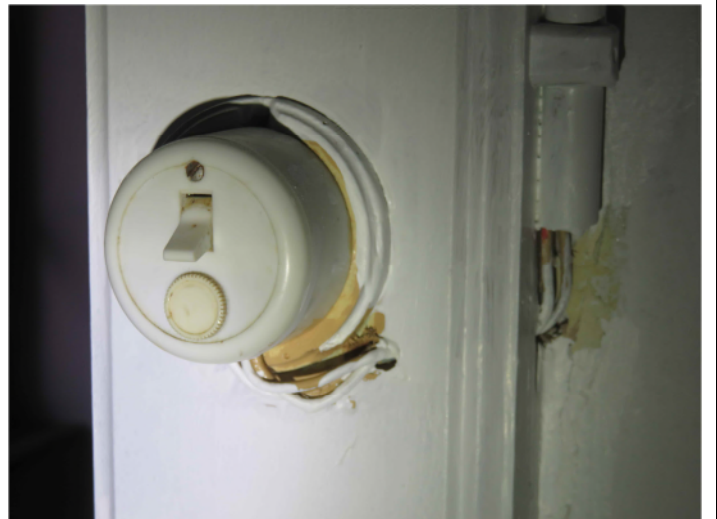
**Photo Photographie n°9**

Interrupteur avec fusible intégré

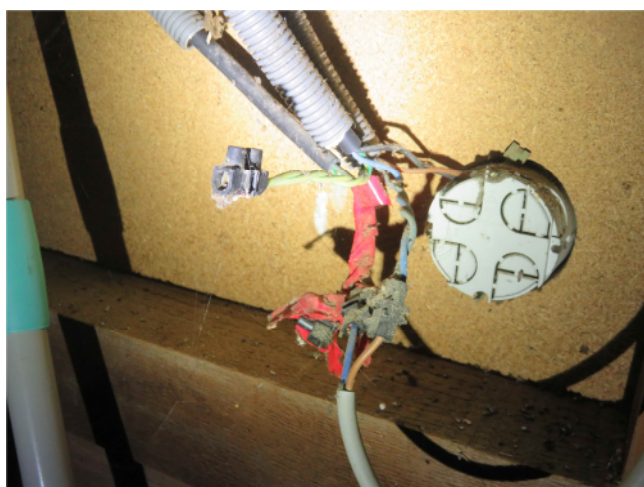
Connexion non protégé grenier
