Ordre de Mission

23/IMO/0103

Adresse : **1668 CHEMIN DE LARRAYDIA**
64110 JURANCON (France)
Maison individuelle et dépendances

Type de bien : Maison Individuelle
Année de construction : 1525
Surface habitable : **361,17 m²**

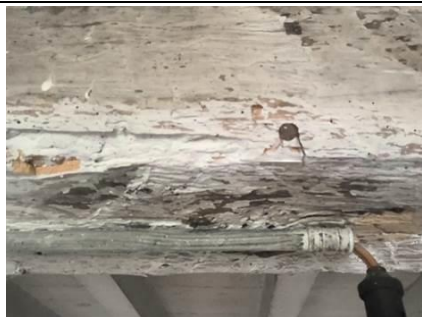
<p>Photo n° PhTer031 Localisation : Rez de jardin - Atelier etage Parasite : ---- Insectes à larves xylophages ----, Anobium punctatum (Petites vrillettes) Indices : altérations dans le bois (dégradation(s) faible(s))</p>

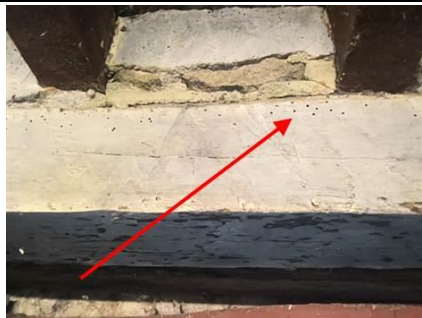
<p>Photo n° PhTer032 Localisation : Rez de chaussée - Arrière cuisine Parasite : ---- Insectes à larves xylophages ----, Anobium punctatum (Petites vrillettes) Indices : altérations dans le bois (dégradation(s) faible(s))</p>

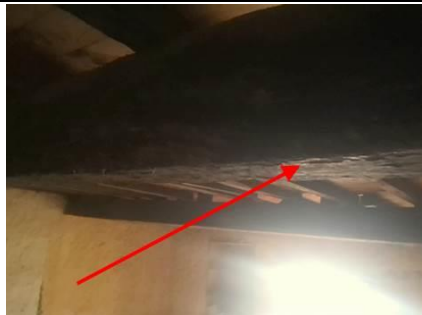
<p>Photo n° PhTer035 Localisation : Demi niveau RDC - grenier dessus garage Parasite : ---- Insectes à larves xylophages ----, Anobium punctatum (Petites vrillettes) Indices : altérations dans le bois (dégradation(s) faible(s))</p>

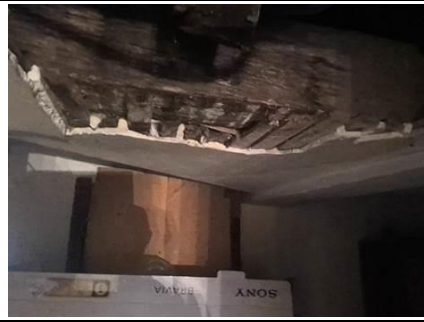
Photo n° PhTer036

Localisation : Grenier - Grenier
