Résumé de l'expertise n° 23/SOL/5531

Adresse : **1 CAMI DE LA CAYOLLE**

Commune : **65350 OSMETS**

Périmètre de repérage : **Maison, annexe et abords immédiats**

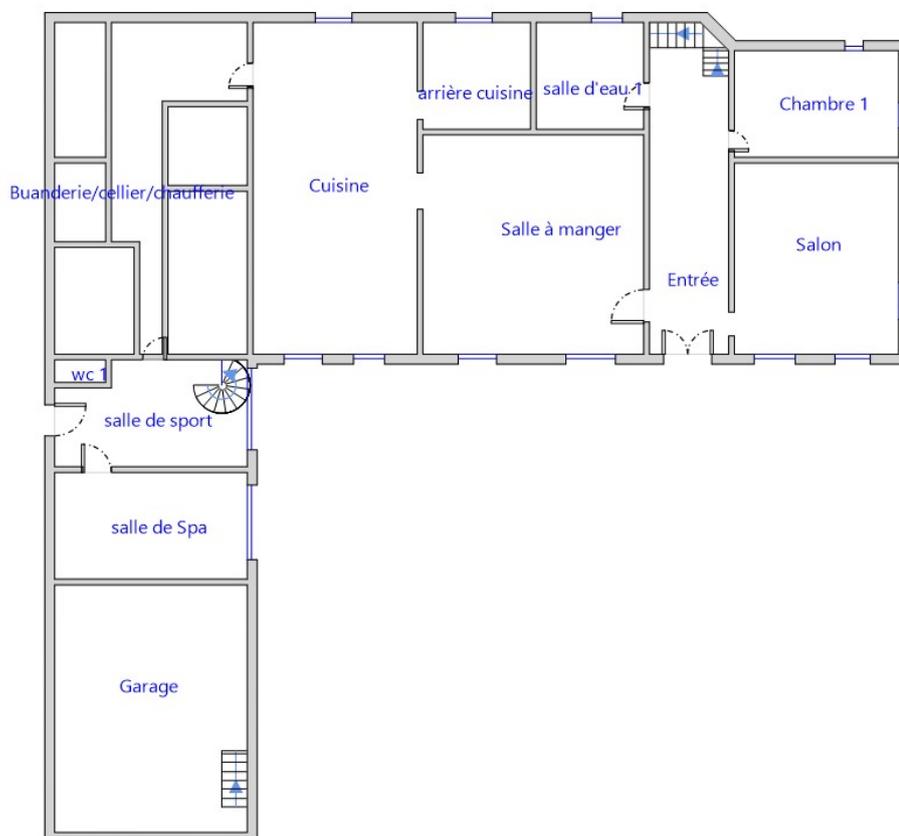
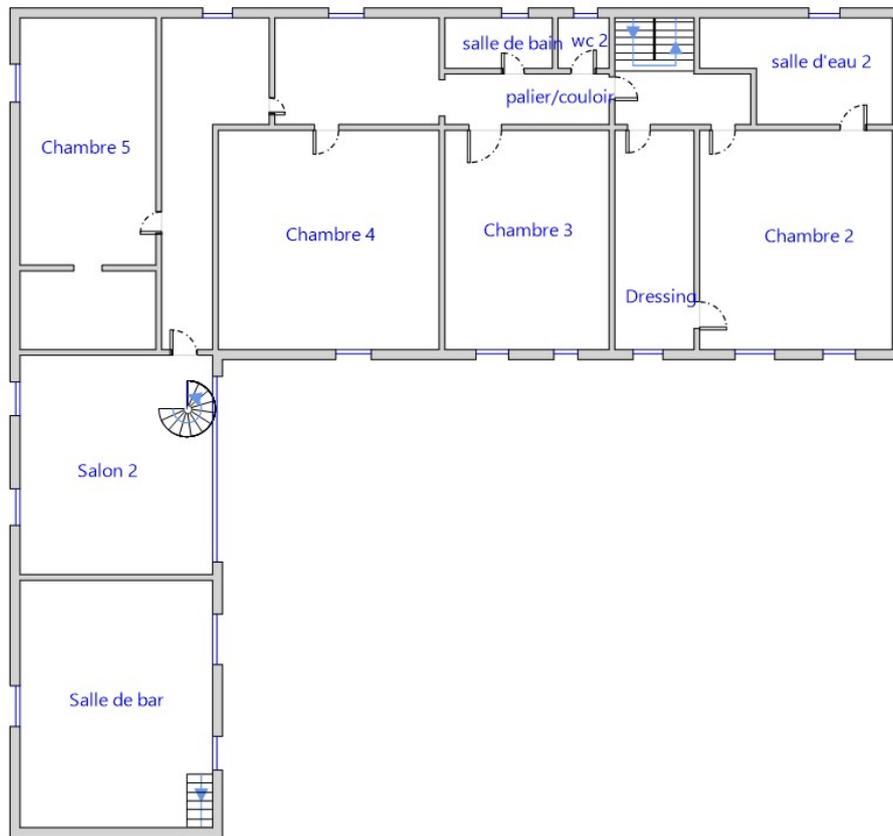
7.1 - Annexe - Schéma de repérage

Localisation	Identifiant + Description	Conclusion (justification)	Etat de conservation** et préconisations*
Façade ouest	Identifiant: ZPSO-001 Description: Ardoise composite hors fibrociment	Présence d'amiante (Sur jugement de l'opérateur)	Matériau non dégradé Résultat EP** Préconisation : Il est recommandé de réaliser une évaluation périodique. Recommandation : surveillance
