# Synthèse Dossier de Diagnostic Technique

Réf. : DIA-SRDO1-2402-001

**Adresse du bien :** 10 Chemin du Village, 65230 POUY

**Nature du bien :** Maison individuelle (T5)

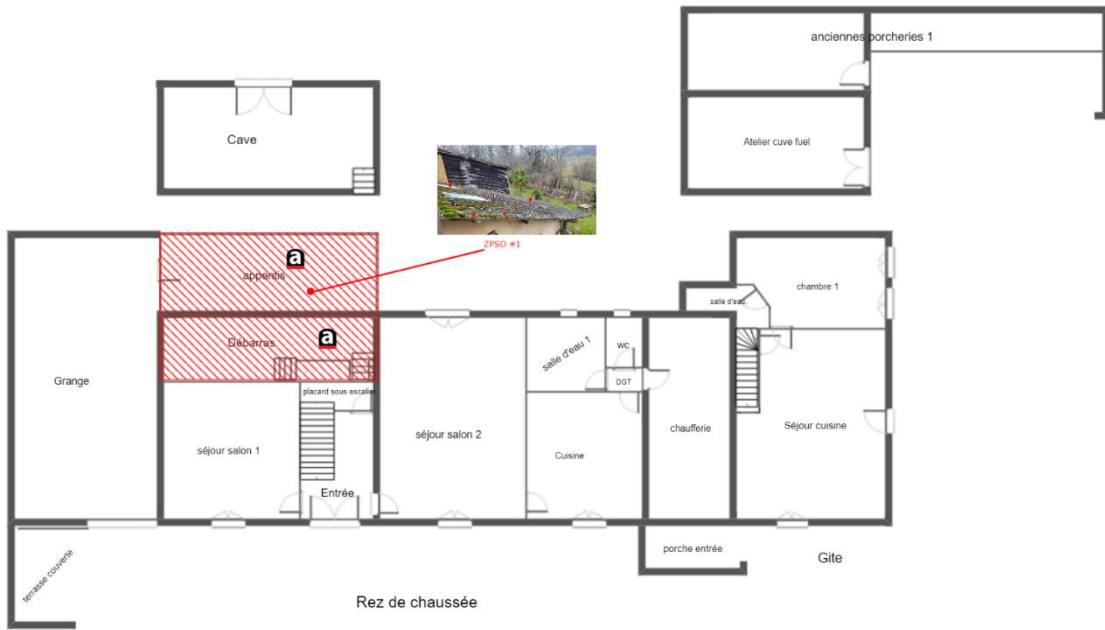
toute la couverture voir photo + toute la sous toiture voir photo

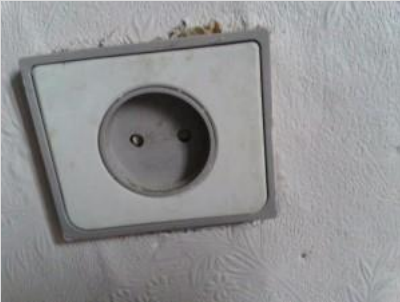
<p>Un(des) socle(s) de prise(s) de courant ne comporte(nt) pas de broche de terre.</p> <p>La broche de terre doit être un élément métallique situé sur chaque prise électrique.</p> <p>Une mesure compensatoire est correctement mise en œuvre : le circuit est protégé par un dispositif à courant différentiel-résiduel à haute sensibilité 30mA. Une mesure compensatoire est une mesure qui permet de limiter un risque de choc électrique lorsque les règles fondamentales de sécurité ne peuvent s'appliquer pleinement pour des raisons soit économiques, soit techniques, soit administratives. Techniquement, elle ne peut être une solution pérenne.</p>	2
Prise de terre et installation de mise à la terre	Continuité		<p>Le circuit (n'alimentant pas des socles de prises de courant) n'est pas relié à la terre.</p> <p>Tous les circuits (éclairage, eau chaude sanitaire, chauffage...) doivent être raccordés à la terre.</p> <p>Une mesure compensatoire est correctement mise en œuvre : le circuit est protégé par un dispositif à courant différentiel-résiduel à haute sensibilité 30mA. Une mesure compensatoire est une mesure qui permet de limiter un risque de choc électrique lorsque les règles fondamentales de sécurité ne peuvent s'appliquer pleinement pour des raisons soit économiques, soit techniques, soit administratives. Techniquement, elle ne peut être une solution pérenne.</p>	2
