DOSSIER DE DIAGNOSTICS TECHNIQUES

Référence : LABORDE 78026 02.10.23

Maison individuelle
- 19 chemin Basicans
64800 SAINT-VINCENT

RAPPORT N° LABORDE 78026 02.10.23

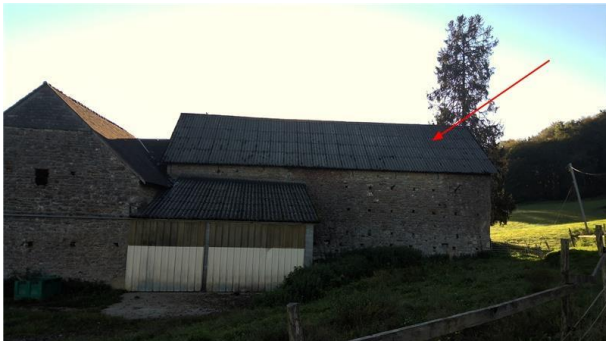
ELEMENT : Couverture		
Emplacement

N° Local	Local	Etage	Elément	Zone	Matériau / Produit	Liste	Méthode	Etat de dégradation	Photo
3	Grange n°2	Extérieur	Couverture	Toiture	Plaques ondulées fibre-ciment	B	Jugement personnel	Matériaux non dégradé

Nom du client	Numéro de dossier	Pièce ou local
LABORDE	LABORDE 78026 02.10.23	Extérieur - Grange n°2
Matériau	Date de prélèvement	Nom de l'opérateur
Plaques ondulées fibre-ciment		HERVE Benjamin
Localisation		
Couverture - Toiture		
Résultat amiante		
Présence d'amiante ()		
Résultat de la grille d'évaluation		
Evaluation périodique

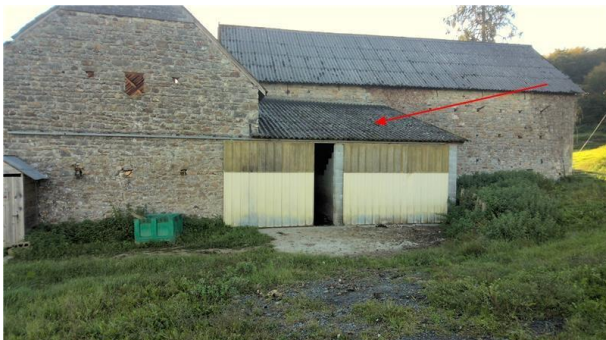
ELEMENT : Couverture		
Emplacement

4	Etable	Extérieur	Couverture	Toiture	Plaques ondulées fibre-ciment	B	Jugement personnel	Matériaux non dégradé

Nom du client	Numéro de dossier	Pièce ou local
LABORDE	LABORDE 78026 02.10.23	Extérieur - Etable
Matériau	Date de prélèvement	Nom de l'opérateur
Plaques ondulées fibre-ciment		HERVE Benjamin
Localisation		
Couverture - Toiture		
Résultat amiante		
Présence d'amiante ()		
Résultat de la grille d'évaluation		
Evaluation périodique

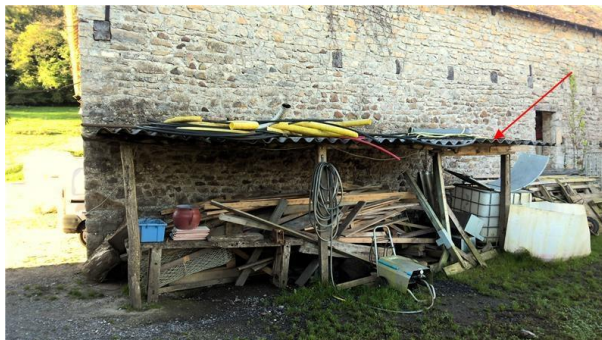
ELEMENT : Couverture

6	Abri bois	Extérieur	Couverture	Toiture	Plaques ondulées fibre-ciment	B	Jugement personnel	Matériaux non dégradé

Nom du client	Numéro de dossier	Pièce ou local
LABORDE	LABORDE 78026 02.10.23	Extérieur - Abri bois
Matériau	Date de prélèvement	Nom de l'opérateur
Plaques ondulées fibre-ciment		HERVE Benjamin
Localisation		
Couverture - Toiture		
Résultat amiante		
Présence d'amiante ()		
Résultat de la grille d'évaluation		
Evaluation périodique

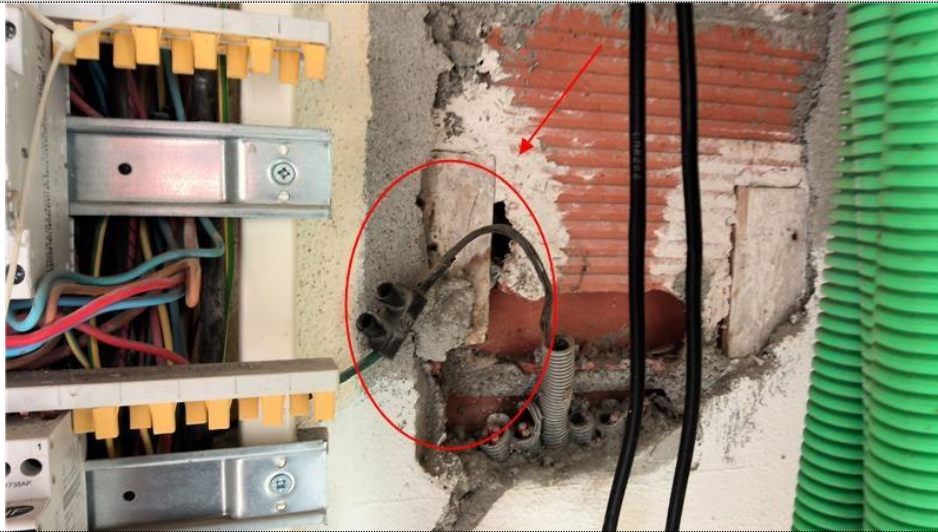
Point de contrôle N° B.3.3.3 a)

Description : La CONNEXION du CONDUCTEUR DE TERRE, de la LIAISON EQUIPOTENTIELLE principale ou du CONDUCTEUR PRINCIPAL DE PROTECTION, sur la borne ou barrette principale de terre, n'assure pas un contact sûr et durable.

Localisation : Cuisine

Observation(s) Prévoir d'assurer une connection efficace des différents conducteurs sur la borne ou la barrette de terre principale

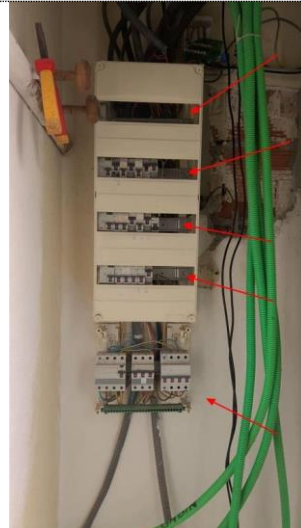
Point de contrôle N° B.7.3 a)

Description : L'ENVELOPPE d'au moins un matériel est manquante ou détériorée.

Observation(s) Un appareillage est détérioré.

Localisation : Cuisine

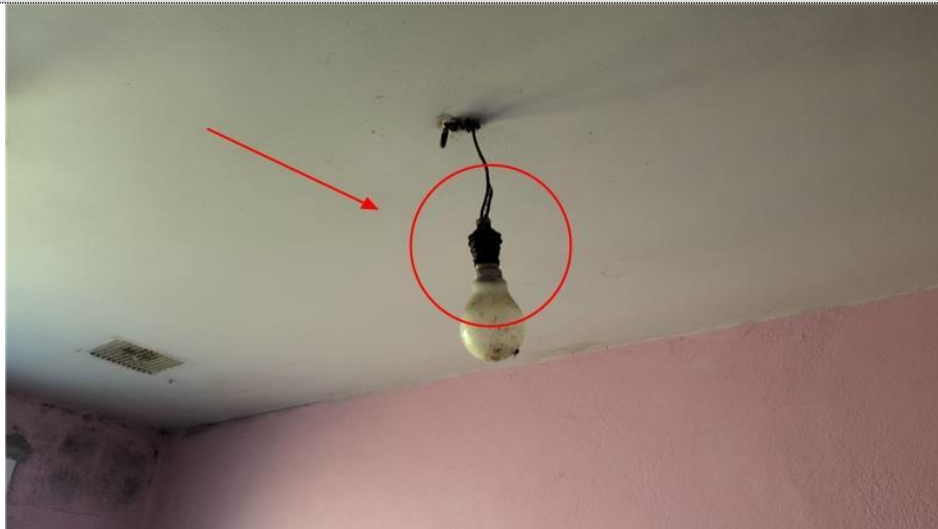
Point de contrôle N° B.8.3 a)

Description : L'installation comporte au moins un MATERIEL ELECTRIQUE vétuste.

Observation(s) Douille métallique simple sans contact de mise à la terre.

Localisation : Salle de bains

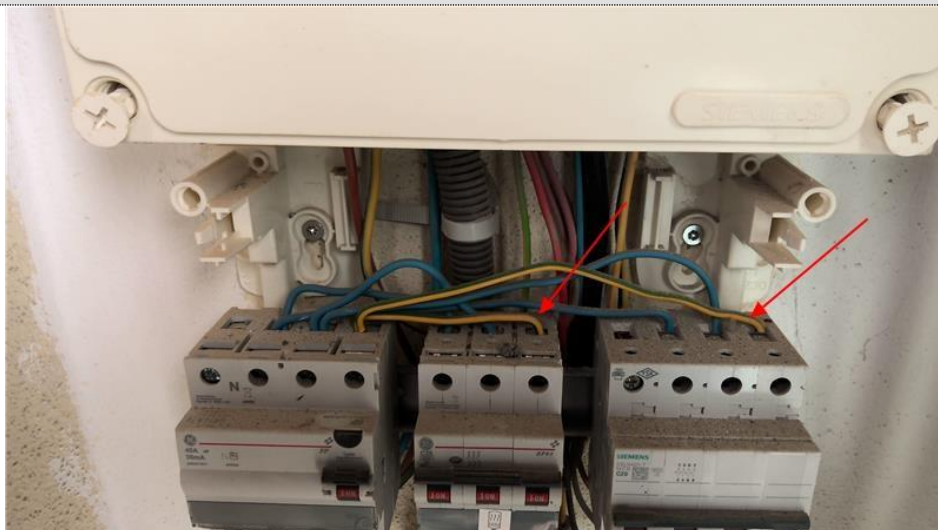
Point de contrôle N° B.8.3 c)

Description : L'installation comporte au moins un CONDUCTEUR ACTIF repéré par la double coloration vert et jaune.

Localisation : Cuisine

Observation(s) Remplacer les conducteurs actifs repérés par la double coloration vert/Jaune.

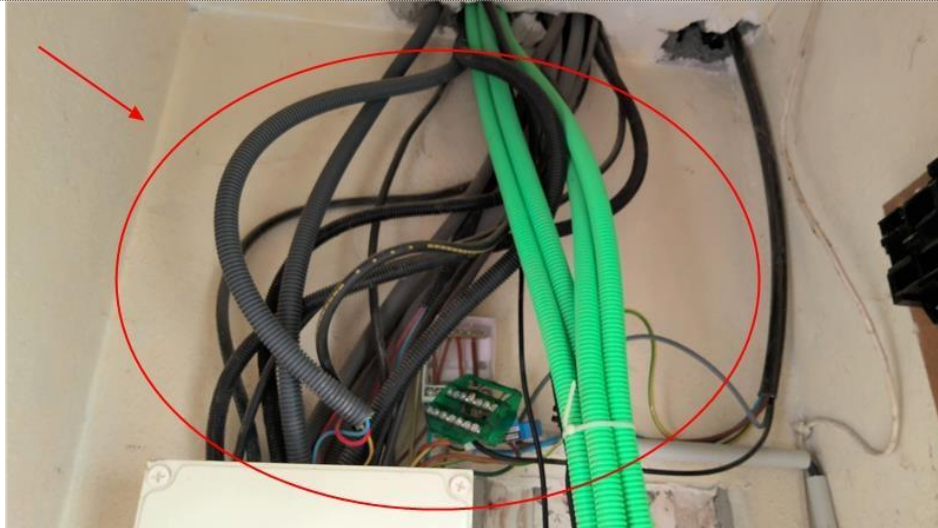
Point de contrôle N° B.8.3 e)

<u>Description :</u>	Au moins un CONDUCTEUR isolé n'est pas placé sur toute sa longueur dans un conduit, une goulotte, une plinthe ou une huisserie, en matière isolante ou métallique, jusqu'à sa pénétration dans le MATERIEL ELECTRIQUE qu'il alimente.
<u>Observation(s)</u>	Les conducteurs doivent être isolés mécaniquement par un conduit, une goulotte ou une plinthe jusqu'à leur entrée dans la pénétration dans l'appareil électrique.
<u>Localisation :</u>	Cuisine
