Dossier Technique Immobilier

Numéro de dossier : 23/IMO/0250

Adresse : **5 RUE D'EN BAS**

Commune : **65220 FRECHEDE (France)**

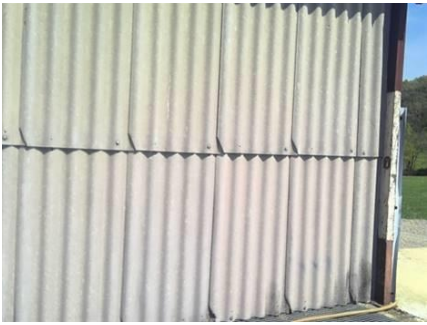
Localisation	Identifiant + Description	Conclusion (justification)	Etat de conservation** et préconisations**	Photo
Hangar stockage	Identifiant: M001 Description: Plaques (fibres-ciment) Liste selon annexe.13-9 du CSP: B	Présence d'amiante (Sur jugement de l'opérateur)	Matériau non dégradé Résultat EP** Préconisation : Il est recommandé de réaliser une évaluation périodique.

<p>Photo n° PhA001 Localisation : Hangar stockage Ouvrage : 4. Eléments extérieurs - Toitures Partie d'ouvrage : Plaques (fibres-ciment) Description : Plaques (fibres-ciment) Localisation sur croquis : M001</p>

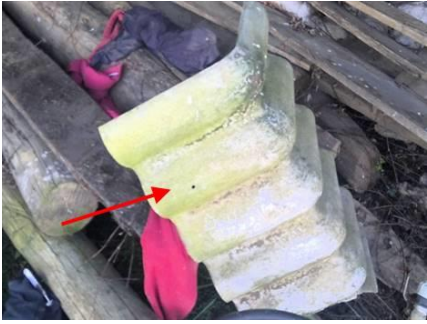
Localisation	Identifiant + Description	Conclusion (justification)	Etat de conservation** et préconisations*	Photo
	Identifiant: M002 Description: Plaques (fibres-ciment) Liste selon annexe.13-9 du CSP: B	Présence d'amiante (Sur jugement de l'opérateur)	Matériau non dégradé Résultat EP** Préconisation : Il est recommandé de réaliser une évaluation périodique.

<p>Photo n° PhA002 Localisation : Hangar stockage Ouvrage : 4. Eléments extérieurs - Toitures Partie d'ouvrage : Plaques (fibres-ciment) Description : Plaques (fibres-ciment) Localisation sur croquis : M002</p>

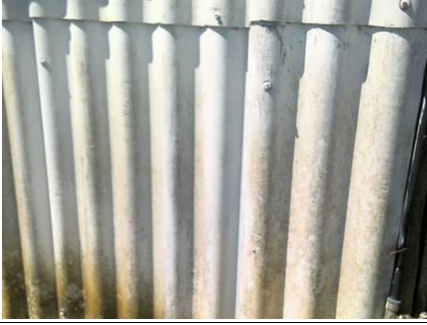
Hangar stockage 2	Identifiant: M003 Description: Plaques (fibres-ciment) Liste selon annexe.13-9 du CSP: B	Présence d'amiante (Sur jugement de l'opérateur)	Matériau non dégradé Résultat EP** Préconisation : Il est recommandé de réaliser une évaluation périodique.

<p>Photo n° PhA003 Localisation : Hangar stockage 2 Ouvrage : 4. Eléments extérieurs - Toitures Partie d'ouvrage : Plaques (fibres-ciment) Description : Plaques (fibres-ciment) Localisation sur croquis : M003</p>

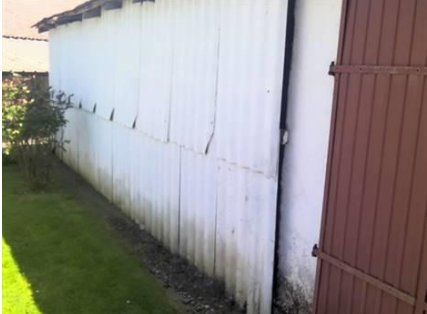
Garage	Identifiant: M004 Description: Plaques (fibres-ciment) Liste selon annexe.13-9 du CSP: B	Présence d'amiante (Sur jugement de l'opérateur)	Matériau non dégradé Résultat EP** Préconisation : Il est recommandé de réaliser une évaluation périodique.

<p>Photo n° PhA004 Localisation : Garage Ouvrage : 4. Eléments extérieurs - Toitures Partie d'ouvrage : Plaques (fibres-ciment) Description : Plaques (fibres-ciment) Localisation sur croquis : M004</p>

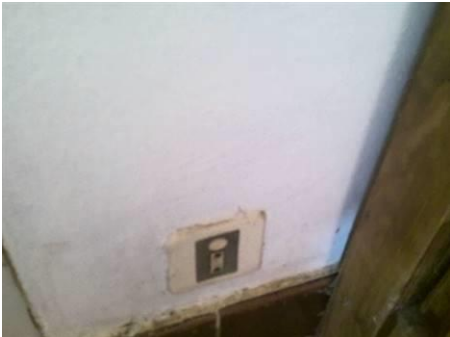
<p>Photo PhEle001 Libellé du point de contrôle : B3.3.6 a1 Au moins un socle de prise de courant ne comporte pas de broche de terre.</p>
