Dossier Technique Immobilier

Numéro de dossier : 24/0079
Date du repérage : 04/03/2024

Département : **Haute-Garonne**
Adresse : **62 rue des trois fontaines**
Commune : **31110 CATHERVIELLE**
Section cadastrale A, Parcelle(s) n° **682, 683, 771, 777, 776**

Objet de la mission :

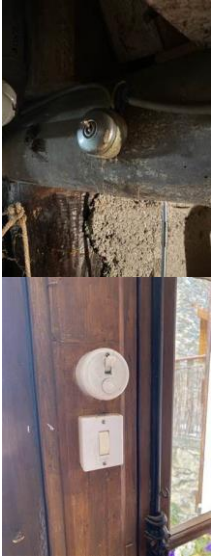
Domaines	Anomalies	Photo
6. Matériels électriques vétustes, inadaptés à l'usage	L'installation comporte au moins un matériel électrique vétuste. Remarques : Présence de matériel électrique vétuste (douilles, interrupteurs, socles de prise...) ; Faire intervenir un électricien qualifié afin de remplacer les matériels électriques vétustes
