Rapport de mission de repérage des matériaux et produits contenant de l'amiante pour l'établissement du constat établi à l'occasion de la vente d'un immeuble bâti (listes A et B de l'annexe 13-9 du Code de la Santé publique)

Numéro de dossier : 24/0079
Date du repérage : 04/03/2024

Adresse : Rue : **62 rue des trois fontaines**
Bât., niveau, appartement n°, lot n° :
Ce bien ne fait pas partie d'une copropriété
Code postal, ville : **31110 CATHERVIELLE**
Section cadastrale A, Parcelle(s) n° 682, 683, 771, 777, 776
Périmètre de repérage : **Toutes parties accessibles sans démontage ni destruction**
Type de logement : **Maison individuelle - Gîte -**
Fonction principale du bâtiment : **Habitation (maison individuelle)**
Date de construction : **< 1949**

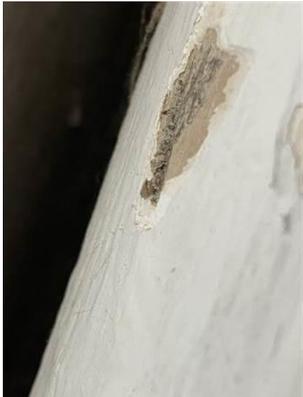
Localisation	Identifiant + Description	Justification	Etat de conservation et préconisations	Photo
1er étage - Salle d'eau/wc 2	Identifiant: M003 Description: Conduit en fibro-ciment <u>Liste selon annexe.13-9 du CSP: B</u>	Non prélevé pour ne pas altérer sa fonction

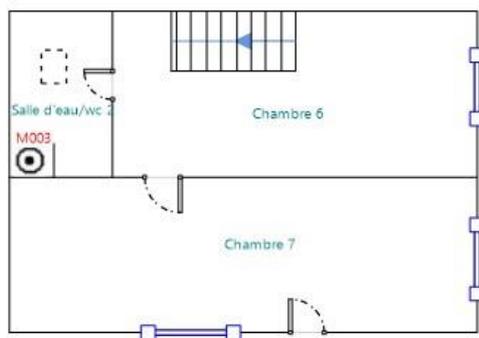
Combles

M003 - Conduit en fibres-ciment
Susceptible de contenir de l'amiante
