Ordre de Mission

23/IMO/0226

Adresse : **3 Place du 19 Mars 1962**
 Code Postal : ... **31360**
 Ville : **LESTELLE DE ST MARTORY (France)**
 Département : . **Haute-Garonne**
 Précision :

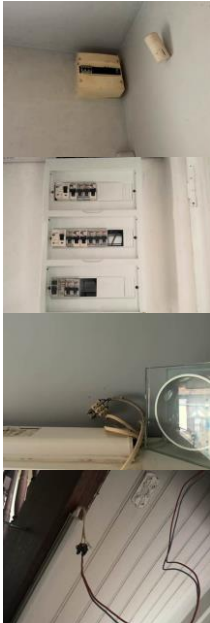
Domaines	Anomalies	Photo
5. Matériels électriques présentant des risques de contacts directs avec des éléments sous tension - Protection mécanique des conducteurs	L'installation électrique comporte au moins une connexion avec une partie active nue sous tension accessible. Remarques : Présence de connexion de matériel électrique présentant des parties actives nues sous tension ; Faire intervenir un électricien qualifié afin de remplacer les matériels présentant des parties actives nues sous tension (1er étage - Palier, 1er étage - Sde wcRez de chaussée - Entrée)

6. Matériels électriques vétustes, inadaptés à l'usage	L'installation comporte au moins un matériel électrique vétuste. Remarques : Présence de matériel électrique vétuste (douilles, interrupteurs, socles de prise...) ; Faire intervenir un électricien qualifié afin de remplacer les matériels électriques vétustes (Rez de chaussée - Buanderie)
