Adresse : **1 chemin de l'aérodrome**
 Commune : **65230 Castelnau-Magnoac**
 Périmètre de repérage: **Maison individuelle, R+1, sur terrain.**

MISSION

DIAGNOSTICS

Emmanuel Rogier, société DIAG3X

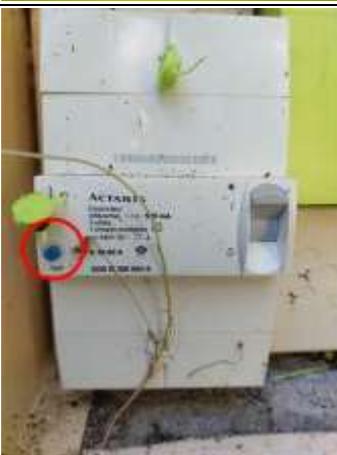
<p>Photo PhEle001 Libellé de l'anomalie : B2.3.1 h Au moins un dispositif de protection différentielle ne fonctionne pas pour son seuil de déclenchement.</p>

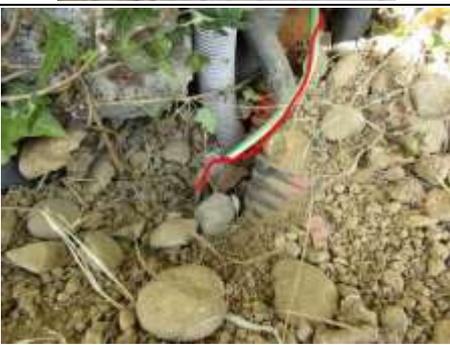
<p>Photo PhEle002 Libellé de l'anomalie : B3.3.2 b La section du conducteur de terre est insuffisante. Remarques : Section du conducteur de terre insatisfaisante ; Faire intervenir un électricien qualifié afin d'installer un conducteur de terre de section satisfaisante</p>

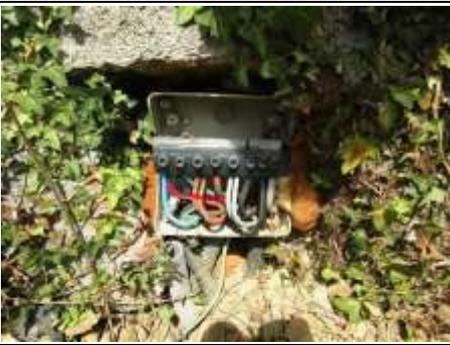
<p>Photo PhEle003 Libellé de l'anomalie : B8.3 c L'installation comporte au moins un conducteur actif repéré par la double coloration vert et jaune. Remarques : Présence de conducteurs actifs repérés par la double coloration vert/jaune ; Faire intervenir un électricien qualifié afin de les remplacer</p>

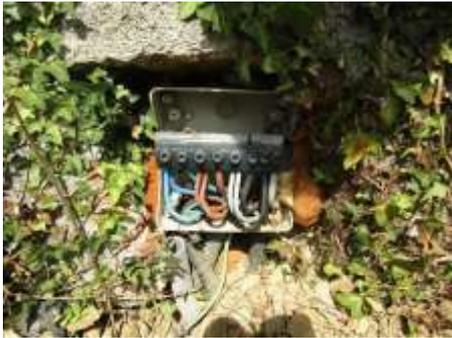
Photo PhEle004

Libellé de l'anomalie : B7.3 a L'Enveloppe d'au moins un matériel est manquante ou détériorée.
