SUD DIAGNOSTIC BATIMENT

Dossier Technique Immobilier

Numéro de dossier : 2024/04/23-05080D
Date du repérage : 23/04/2024

Localisation du ou des bâtiments :
Département : ... **Hautes-Pyrénées**
Adresse : **11 ROUTE DE MADIRAN**
Commune : **65700 HAGEDET**
**Section cadastrale B, Parcelle(s) n°
46, B 48, B 47, B 218**
Désignation et situation du ou des lot(s) de copropriété :
**Ce bien ne fait pas partie d'une
copropriété**

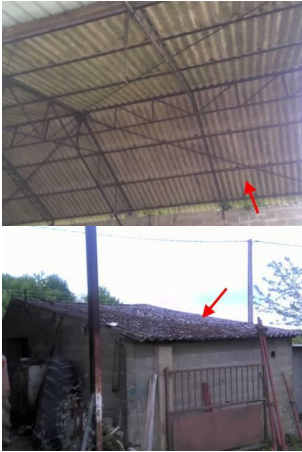
Rez de chaussée - Hangar et atelier	Identifiant: M002 Description: Plaques en fibres-ciment Liste selon annexe.13-9 du CSP: B	Présence d'amiante (Sur jugement de l'opérateur)	Matériau dégradé (étendue ponctuelle) Résultat EP** Préconisation : Il est recommandé de réaliser une évaluation périodique. Recommandation : Voir les Mesures d'ordre général - Obligations réglementaires

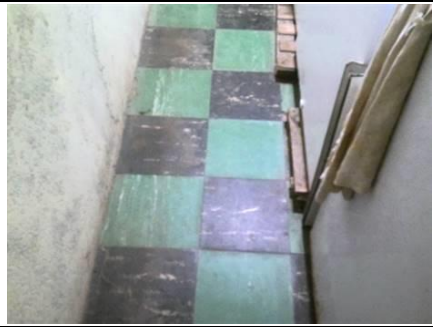
Localisation	Identifiant + Description	Conclusion (justification)	Etat de conservation** et préconisations*	Photo
Rez de chaussée - Réserve	Identifiant: M001 Description: Dalles plastiques	Présence d'amiante (Sur jugement de l'opérateur)	Matériau dégradé (étendue ponctuelle) Résultat EP** Préconisation : Il est recommandé de réaliser une évaluation périodique. Recommandation : Voir les Mesures d'ordre général - Obligations réglementaires

<p>Photo n° PhA001 Localisation : Rez de chaussée - Réserve Ouvrage : 5. Revêtements de sol et de murs - Revêtements de sol (l'analyse doit concerner chacune des couches du revêtement) Partie d'ouvrage : Dalles plastiques Description : Dalles plastiques Localisation sur croquis : M001</p>

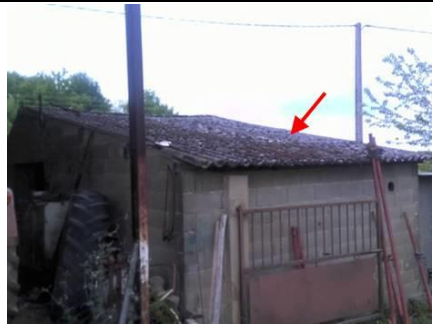
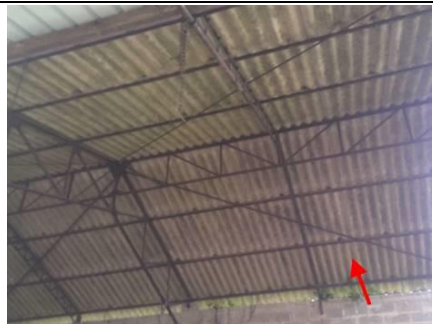
<p>Photo n° PhA002 Localisation : Rez de chaussée - Hangar et atelier Ouvrage : 1. Toiture et étanchéité - Plaques ondulées Partie d'ouvrage : Plaques en fibres-ciment Description : Plaques en fibres-ciment Localisation sur croquis : M002</p>

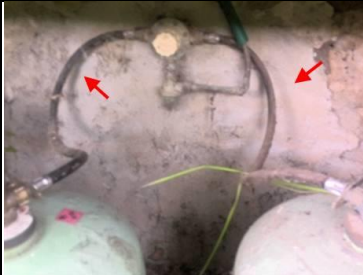
Points de contrôle ⁽³⁾ (selon la norme)	Anomalies observées (A1 ⁽⁴⁾ , A2 ⁽⁵⁾ , DGI ⁽⁶⁾ , 32c ⁽⁷⁾)	Libellé des anomalies et recommandations	Photos
C.6 - 7d4 Lyres GPL	A1	La date limite d'utilisation de la lyre GPL en caoutchouc armé n'est pas lisible ou est dépassée. Remarques : La date limite d'utilisation de la lyre GPL est dépassée 2010 ; Faire intervenir un installateur gaz qualifié pour remplacer la lyre GPL

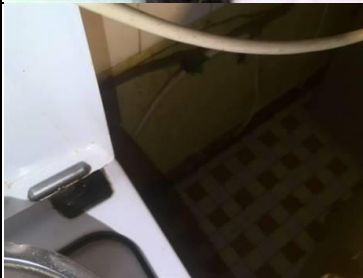
C.10 - 11a Raccordement en gaz des appareils par tuyaux non rigides	DGI	Au moins un appareil est raccordé en gaz avec un tube souple. (Cuisinière KING HOME) Remarques : (Cuisine) Le matériel n'est pas autorisé ; Faire intervenir un installateur gaz qualifié afin de remplacer le matériel existant par du matériel autorisé Risque(s) constaté(s) : Fuite de gaz

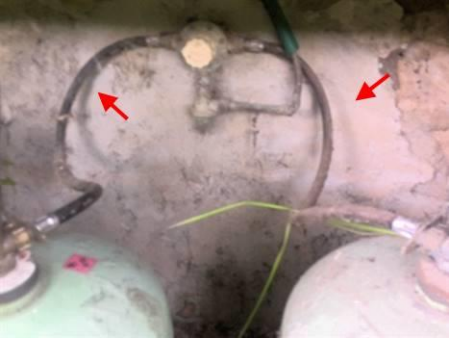
<p>Photo n° PhGaz001 7d4 : la date limite d'utilisation de la lyre GPL en caoutchouc armé n'est pas lisible ou est dépassée. La date limite d'utilisation de la lyre GPL est dépassée 2010; Faire intervenir un installateur gaz qualifié pour remplacer la lyre GPL</p>

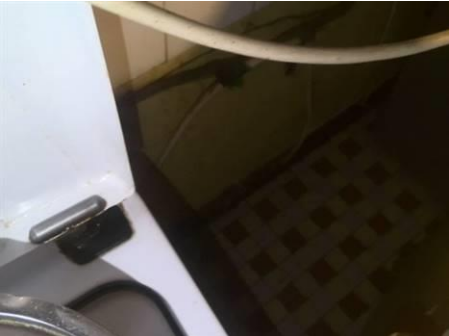
<p>Photo n° PhGaz002 11a : au moins un appareil est raccordé en gaz avec un tube souple. (Cuisine) Le matériel n'est pas autorisé; Faire intervenir un installateur gaz qualifié afin de remplacer le matériel existant par du matériel autorisé</p>

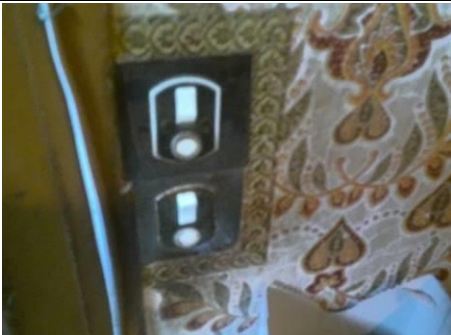
<p>Photo PhEle001 Libellé de l'anomalie : B4.3 b Le type d'au moins un fusible ou un disjoncteur n'est plus autorisé (fusible à tabatière, à broches rechargeables, coupe-circuit à fusible de type industriel, disjoncteur réglable en courant protégeant des circuits terminaux). Remarques : Présence de fusible(s) de type à puit ; Faire intervenir un électricien qualifié afin de remplacer le(s) fusible(s) de type puit par des protections autorisées</p>

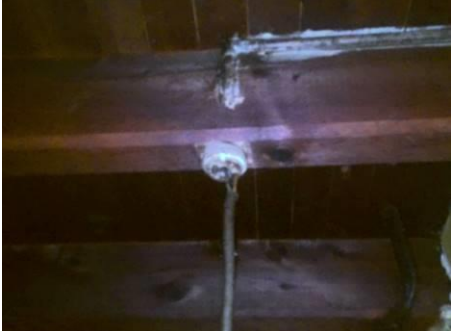
<p>Photo PhEle002 Libellé de l'anomalie : B7.3 d L'installation électrique comporte au moins une connexion avec une partie active nue sous tension accessible. Remarques : Présence de connexion de matériel électrique présentant des parties actives nues sous tension ; Faire intervenir un électricien qualifié afin de remplacer les matériels présentant des parties actives nues sous tension</p>

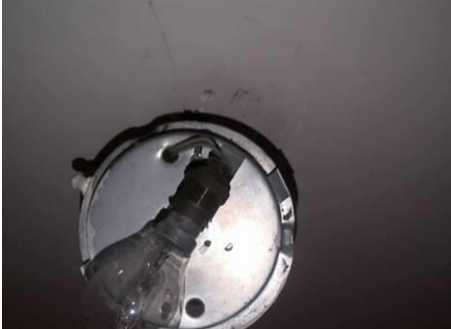
<p>Photo PhEle003 Libellé de l'anomalie : B8.3 b L'installation comporte au moins un matériel électrique inadapté à l'usage. Remarques : Présence de matériel électrique inadapté à l'usage douille métal ; Faire intervenir un électricien qualifié afin de remplacer les matériels inadaptés par du matériel autorisé</p>

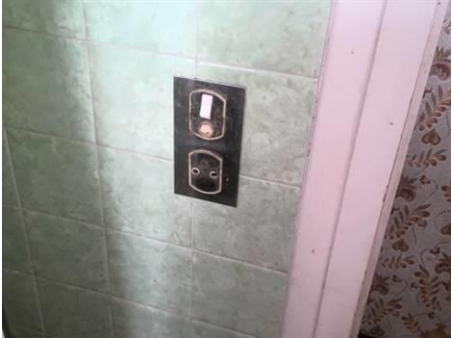
<p>Photo PhEle004 Libellé de l'anomalie : B6.3.1 a Local contenant une baignoire ou une douche : l'installation électrique ne répond pas aux prescriptions particulières appliquées à ce local (adéquation entre l'emplacement où est installé le matériel électrique et les caractéristiques de ce dernier - respect des règles de protection contre les chocs électriques liées aux zones). Remarques : Installation électrique ne répondant pas aux prescriptions particulières appliquées aux locaux contenant une baignoire ou une douche socle prise non relié à la terre ; Faire intervenir un électricien qualifié afin de modifier l'installation pour la rendre adaptée aux locaux contenant une douche ou une baignoire</p>

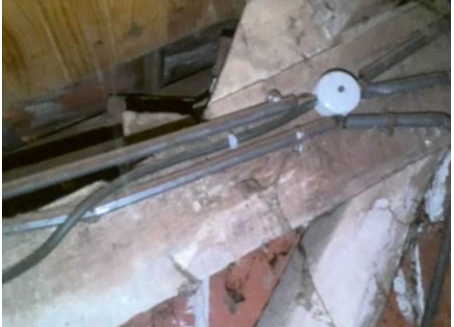
<p>Photo PhEle005 Libellé de l'anomalie : B3.3.7 a Au moins un conduit métallique en montage apparent ou encastré, comportant des conducteurs, n'est pas relié à la terre. Remarques : Présence de conduits métalliques en montage apparent, contenant des conducteurs, non reliés à la terre ; Faire intervenir un électricien qualifié afin de raccorder à la terre les conduits métalliques en montage apparent</p>
