# SUD DIAGNOSTIC BATIMENT

## Dossier Technique Immobilier

Numéro de dossier : 2015/07/01-03719

Périmètre de repérage : **Maison individuelle en R+1**

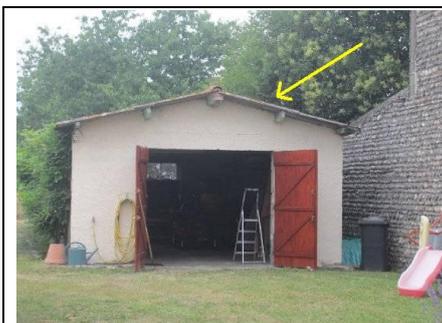
<p>Extérieur - Garage</p>	<p><u>Identifiant:</u> D1 <u>Description:</u> Plaques en fibres-ciment en couverture du garage <u>Liste selon annexe.13-9 du CSP:</u> B</p>	<p>Présence d'amiante (sur jugement de l'opérateur)</p>	<p>Matériau dégradé (étendue ponctuelle) <b>Résultat</b> EP** <b>Préconisation :</b> Il est recommandé de réaliser une évaluation périodique. <b>Recommandation</b> : Voir les Mesures d'ordre général – Obligations réglementaires</p>

Photo n° D1  
Localisation : Extérieur - Garage  
Ouvrage : Toiture, terrasse et étanchéité - Plaques ondulées et planes  
Partie d'ouvrage : Plaques en fibres-ciment  
Description : Plaques en fibres-ciment en couverture du garage  
Localisation sur croquis : D1

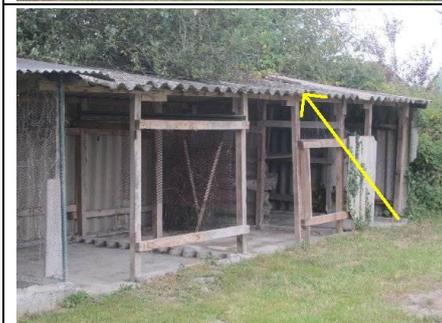
<p>Extérieur - Poulailler</p>	<p><u>Identifiant:</u> D3 <u>Description:</u> Plaques en fibres-ciment en bardage et couverture du poulailler <u>Liste selon annexe.13-9 du CSP:</u> B</p>	<p>Présence d'amiante (sur jugement de l'opérateur)</p>	<p>Matériau dégradé (étendue ponctuelle) <b>Résultat</b> AC1** <b>Préconisation :</b> Il est recommandé de réaliser une action corrective de premier niveau. <b>Recommandation</b> : Voir les Mesures d'ordre général – Obligations réglementaires</p>

Photo n° D3  
Localisation : Extérieur - Poulailler  
Ouvrage : Toiture, terrasse et étanchéité - Plaques ondulées et planes  
Partie d'ouvrage : Plaques en fibres-ciment  
Description : Plaques en fibres-ciment en bardage et couverture du poulailler  
Localisation sur croquis : D3

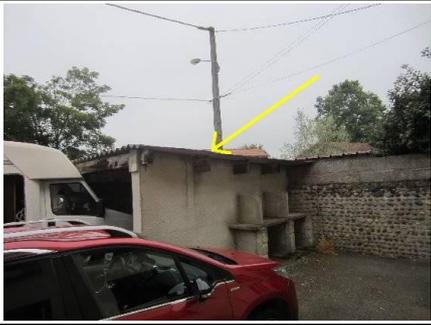
Localisation	Identifiant + Description	Conclusion (justification)	Etat de conservation** et préconisations*	Photo
Extérieur - Appenti	Identifiant: D2 Description: Plaques en fibres-ciment en couverture de l'appenti <u>Liste selon annexe.13-9 du CSP:</u> B	Présence d'amiante (sur jugement de l'opérateur)	Matériau dégradé (étendue ponctuelle)  <b>Résultat</b> EP**  <b>Préconisation :</b> Il est recommandé de réaliser une évaluation périodique.  <b>Recommandation</b> : Voir les Mesures d'ordre général – Obligations réglementaires

Photo n° D2  
 Localisation : Extérieur - Appenti  
 Ouvrage : Toiture, terrasse et étanchéité - Plaques ondulées et planes  
 Partie d'ouvrage : Plaques en fibres-ciment  
 Description : Plaques en fibres-ciment en couverture de l'appenti  
 Localisation sur croquis : D2

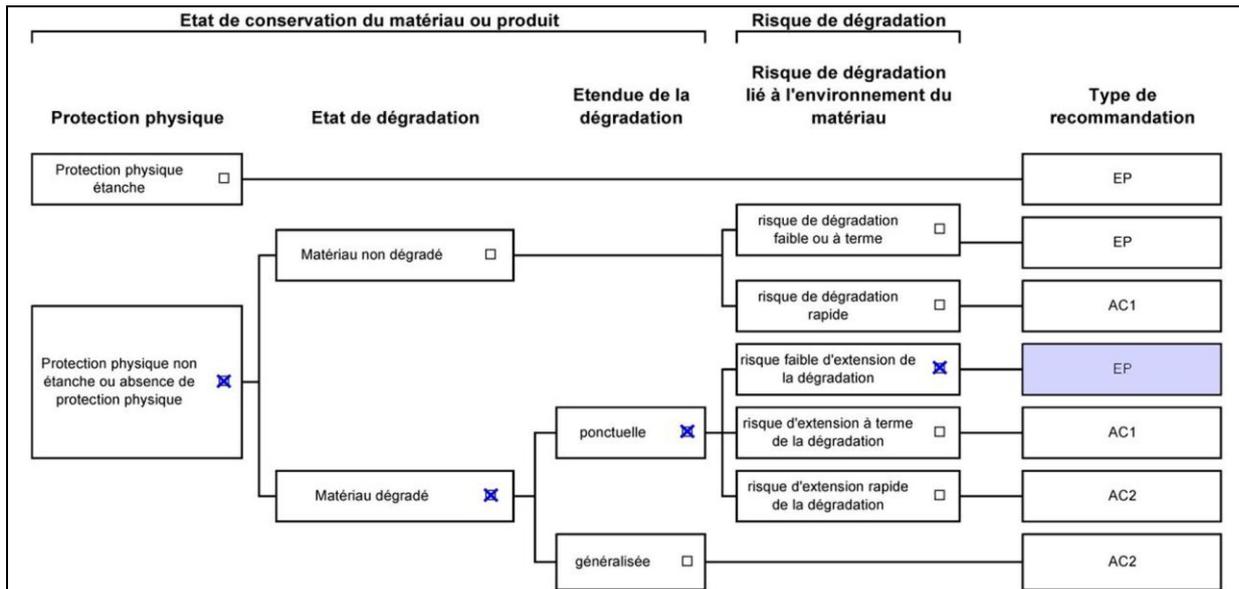
Matériau : Plaques en fibres-ciment en couverture de l'appenti

Résultat EP : Il est recommandé de réaliser une évaluation périodique.

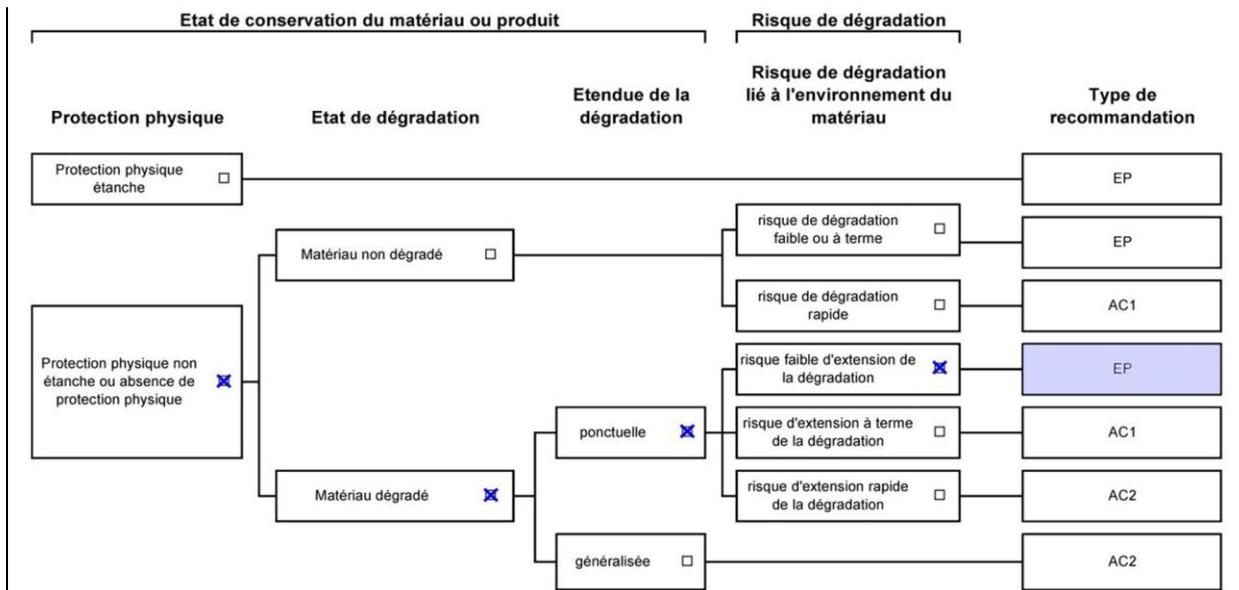
Matériau : Plaques en fibres-ciment en couverture du garage

Résultat EP : Il est recommandé de réaliser une évaluation périodique.

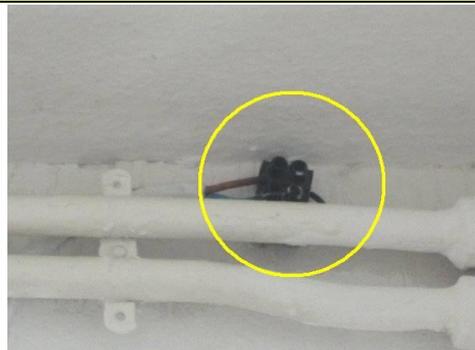
N° Article (1)	Libellé des anomalies	Photos
B7.3 d	L’installation électrique comporte des connexions dont les parties actives nues sous tension sont accessibles. <u>Remarques : Présence de connexion de matériel électrique présentant des parties actives nues sous tension (dominos) ; Faire intervenir un électricien qualifié afin de remplacer les matériels présentant des parties actives nues sous tension</u>

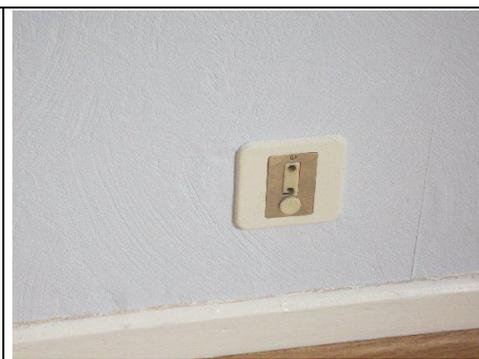
B8.3 a	<p>L'installation comporte des matériels électriques vétustes.</p> <p><u>Remarques : Présence de matériel électrique vétuste (douilles, interrupteurs, socles de prise...); Faire intervenir un électricien qualifié afin de remplacer les matériels électriques vétustes</u></p>
