## RAPPORT DE MISSION DE REPERAGE DES MATERIAUX ET PRODUITS CONTENANT DE L'AMIANTE POUR L'ETABLISSEMENT DU CONSTAT ETABLI A L'OCCASION DE LA VENTE D'UN IMMEUBLE BATI

N° de dossier : 15 04 27 A

Propriété de : Indivision POUY  
Adresse du propriétaire : chez M. Raymond POUY  
Le Village  
65170 CADEILHAN-TRACHERE  
Adresse du bien : 57 Rue de la Hourcade  
65150 TUZAGUET  
Nature du bien : Maisons avec dépendance  
Etage : Rez de jardin  
Fonction de l'immeuble : Habitation (maisons individuelles)  
Date de construction : Avant 1949 et 1956  
Références cadastrales : C 686/687

-Tôles ondulées fibres ciment toiture Hangar 1 et étable +stockées.

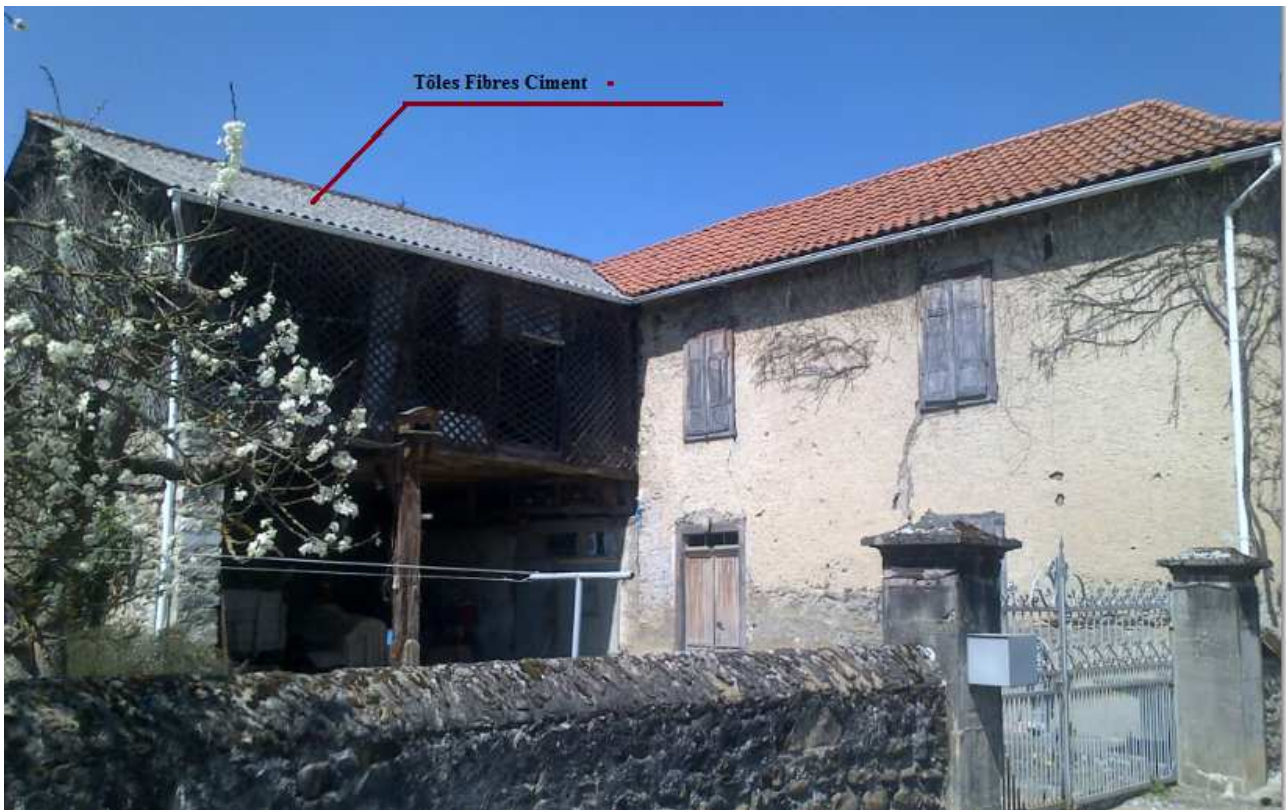
**PHOTO**

**Nom de la pièce (ou local ou zone homogène) : Toiture Hangar 1 et Etable**

**Matériaux (ou produits) : Tôles ondulées Fibres Ciment**

Protection physique	Etat de dégradation	Etendue de la dégradation	Risque de dégradation lié à l'environnement du matériau	Type de recommandation
<input type="checkbox"/> Protection physique étanche				EP
	<input checked="" type="checkbox"/> Matériau non dégradé		<input checked="" type="checkbox"/> Risque de dégradation faible ou à terme  <input type="checkbox"/> Risque de dégradation rapide	<b>EP</b>
<input checked="" type="checkbox"/> Protection physique non étanche ou absence de protection physique				AC1
	<input type="checkbox"/> Matériau dégradé	<input type="checkbox"/> Ponctuelle  <input type="checkbox"/> Généralisée	<input type="checkbox"/> Risque faible d'extension de la dégradation <input type="checkbox"/> Risque d'extension à terme de la dégradation <input type="checkbox"/> Risque d'extension rapide de la dégradation	EP
				AC1
				AC2
				AC2

**RESULTAT = EP**

**EP = Evaluation périodique :**

- contrôler périodiquement que l'état de dégradation des matériaux et produits concernés ne s'aggrave pas et le cas échéant que leur protection demeure en bon état de conservation
- rechercher, le cas échéant, les causes de dégradation et prendre les mesures appropriées pour les supprimer)
