Le Rapport Officiel de Diagnostic

Synthèse Dossier de Diagnostic Technique

Réf. : DIA-LNR05-1805-059

Propriétaire : Madame Pilar BITRAN
Adresse du bien : Bonnezeze Sauvins, 47130 MONTESQUIEU
Nature du bien : Maison individuelle (0 pièces)
Localisation du bien : Sans objet
Numéro de lot : Sans objet
Date du permis de construire : Avant 1949
Date limite de validité : 28/11/2018
Référence client :

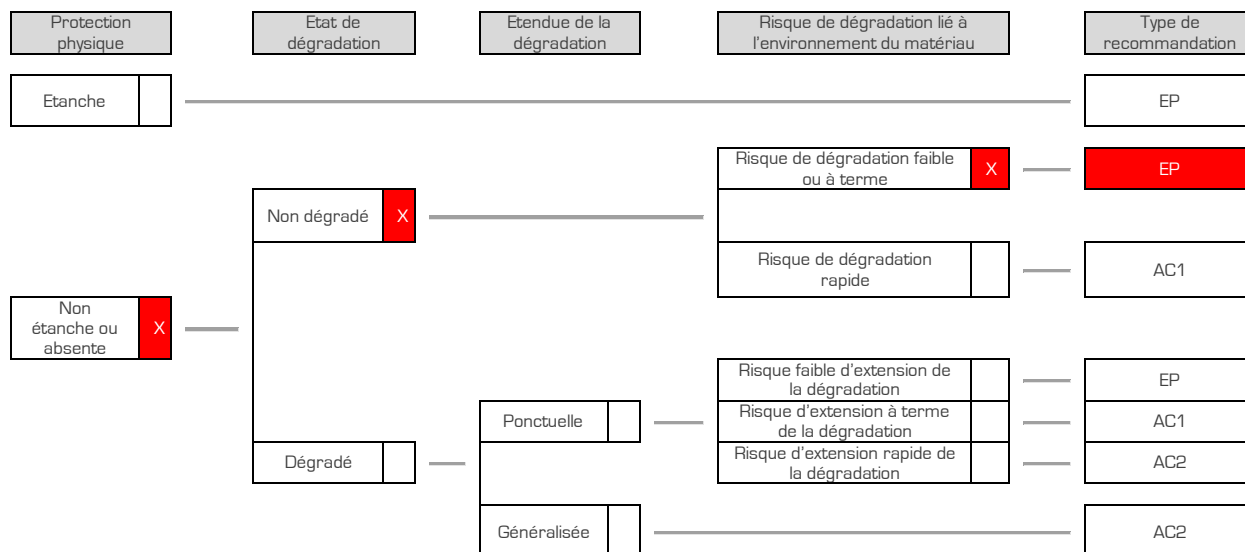
Rez de chaussée - Salon 2 : Panneau de cloison

Evaluation de l'état de conservation et du risque de dégradation des MPCA liste B

Conclusion	Evaluation périodique
N° de dossier	DIA-LNR05-1805-059
Date de l'évaluation	29/05/2018
Bâtiment	Sans objet
Local ou zone homogène	Rez de chaussée - Salon 2, zone homogène numéro 2
Destination déclarée du local	Habitation

Pour réaliser son évaluation, l'opérateur de repérage s'est appuyé sur les critères et la grille d'évaluation définis en annexe I de l'arrêté du 12 décembre 2012. Sur la base de l'évaluation de l'état de conservation et du risque de dégradation des produits et matériaux contenant de l'amiante, l'opérateur de repérage émet **des recommandations de gestion** adaptées au besoin de protection des personnes :

Faire réaliser une « **évaluation périodique** », car le type de matériau ou produit concerné contenant de l'amiante, la nature et l'étendue des dégradations qu'il présente et l'évaluation du risque de dégradation ne conduisent pas à conclure à la nécessité d'une action de protection immédiate sur le matériau ou produit. Cette évaluation périodique consiste à :

- a) Contrôler périodiquement que l'état de dégradation des matériaux et produits concernés ne s'aggrave pas et, le cas échéant, que leur protection demeure en bon état de conservation ;
- b) Rechercher, le cas échéant, les causes de dégradation et prendre les mesures appropriées pour les supprimer.

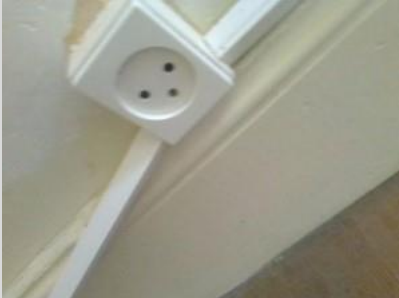
Points à examiner	Libellé des points de contrôle vérifiés *	Commentaires	Observations	Domaine conclusion **
Prise de terre et installation de mise à la terre	Présence	Prise de courant non reliée à la terre

Un(des) socle(s) de prise(s) de courant ne comporte(nt) pas de broche de terre. La broche de terre doit être un élément métallique situé sur chaque prise électrique.	2
Dispositif de protection contre les surintensités adaptées à la section des conducteurs sur chaque circuit	Adéquation entre courant assigné (calibre) ou de réglage et section des conducteurs	traces d'échauffement sur conducteur au tableau de répartition

Nous vous conseillons de supprimer les anomalies identifiées en consultant dans les meilleurs délais un électricien qualifié.

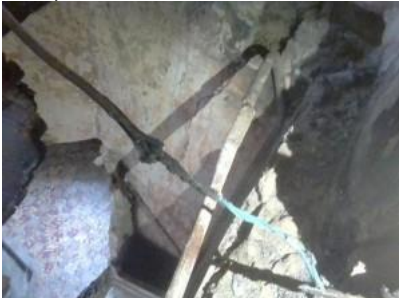
Des conducteurs ou des appareillages présentent des traces d'échauffement. Le matériel peut ne plus être approprié s'il porte des traces d'échauffement.	3
Matériels présentant des risques de contact direct avec des éléments sous tension	Présence	Détérioration de la prise de courant et domino.

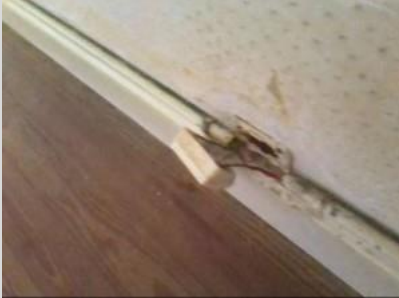
L'enveloppe du matériel est manquante ou détériorée. Les protections électriques doivent être entières et non dégradées pour que les occupants soient en sécurité à tout instant.	5

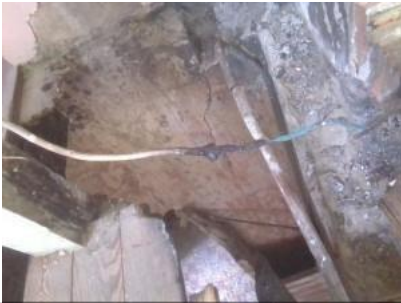
Matériels présentant des risques de contact	Présence	Les isolants des conducteurs doivent être en bonne état.

L'isolant d'un conducteur est dégradé. Les protections électriques doivent être entières	5

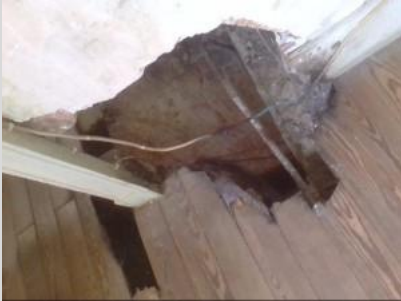
<p>et non dégradées pour que les occupants soient en sécurité à tout instant.</p>	
<p>Matériels présentant des risques de contact direct avec des éléments sous tension</p>	<p>Mise en œuvre</p>	<p>Contact direct sur conducteurs et/ou dominos non protégés mécaniquement</p>

<p>L'installation électrique comporte une(des) connexion(s) avec une(des) partie(s) active(s) nue(s) sous tension accessible. Les parties conductrices des éléments électriques doivent être inaccessibles pour que les occupants soient en sécurité à tout instant.</p>	<p>5</p>
<p>Matériels électriques vétustes ou inadaptés à l'usage</p>	<p>Absence de matériel vétuste</p>	<p>Appareillage à fusible intégré Prise de courant porcelaine Conduit FRO (dit Bergmann ou en tole) posé en apparent Socle métallique Interrupteur porcelaine à bouton rotatif. Fusible à broche Douille métallique</p>	<p>L'installation comporte du matériel électrique vétuste. Le matériel électrique ne doit pas être vétuste, en raison de l'usure, du vieillissement de leurs constituants, ...</p>	<p>6</p>

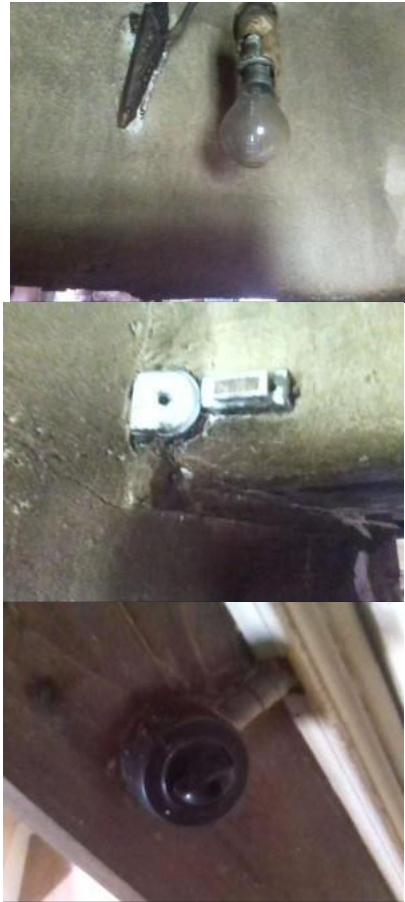
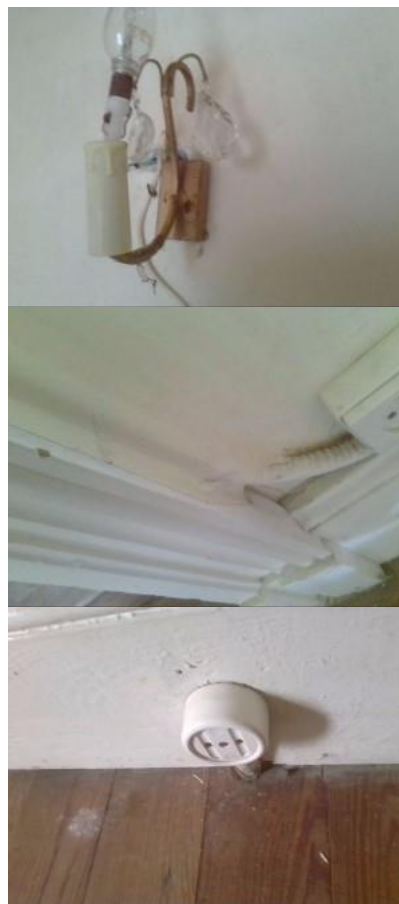
<p>Matériels présentant des risques de contact direct avec des éléments sous tension</p>	<p>Matériels présentant des risques de contact directs : fixations Matériels présentant des risques de contact directs : état mécanique du matériel</p>	  <p>Les conducteurs isolés doivent être placés dans des conduits, goulottes ou plinthes en matière isolante jusqu' à leur pénétration dans l'appareillage, boîtes de connexion, tableaux électriques et matériels d'utilisation;</p>	<p>Un(des) conducteur(s) isolé(s) n'est(ne sont) pas placé(s) sur toute sa(leurs) longueur dans un conduit, une goulotte, une plinthe ou une huisserie, en matière isolante ou métallique, jusqu'à sa pénétration dans le matériel électrique qu'il alimente. Tous les fils électriques doivent être totalement inaccessibles.</p>	<p>5</p>
--	---	--	--	----------
