# DOSSIER DE DIAGNOSTIC TECHNIQUE

Repérage des matériaux et produits contenant de l'amiante pour l'établissement du constat établi à l'occasion de la vente d'un immeuble bâti

Village

65230 PUNTOUS

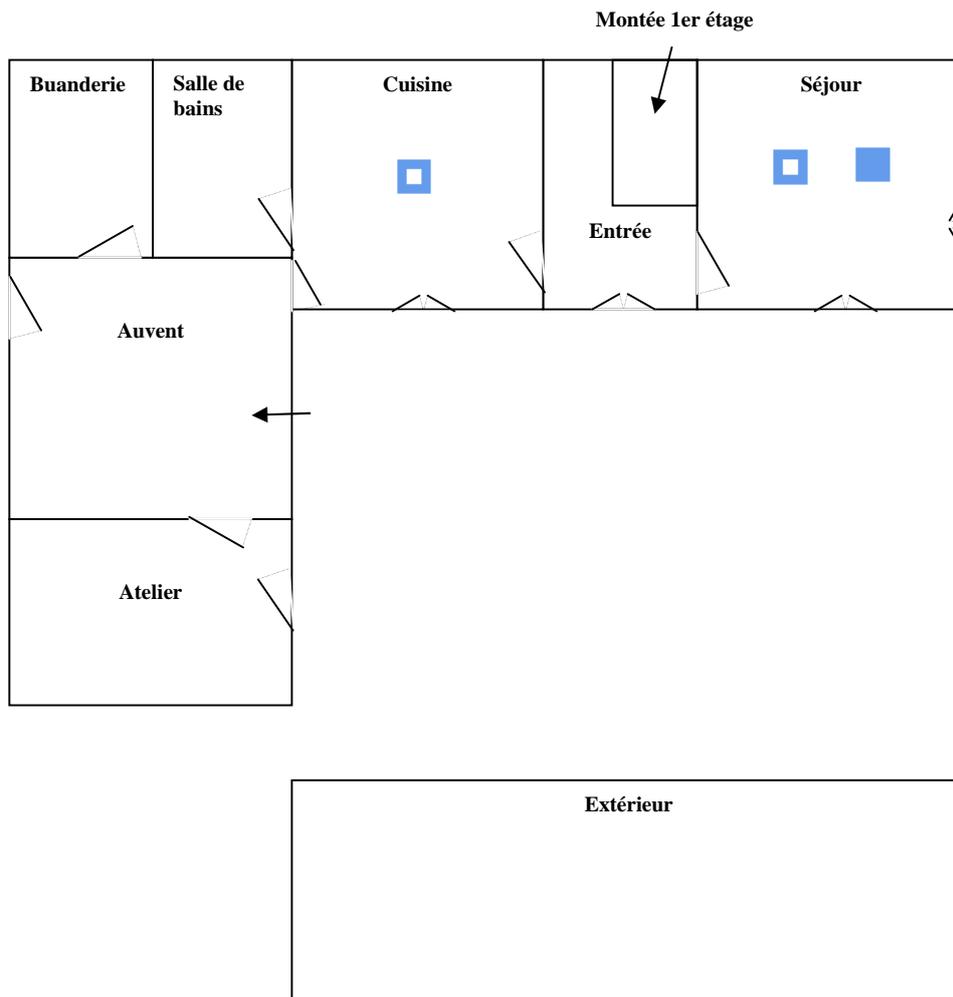
<b>PLANCHE DE REPERAGE USUEL</b>			<i>Adresse de l'immeuble:</i> Village 65230 PUNTOUS	
<i>N° dossier:</i> 2016-11-14264				
<i>N° planche:</i> 1/3	<i>Version:</i> 1	<i>Type:</i> Croquis		
<i>Origine du plan:</i> Cabinet de diagnostic			<i>Bâtiment - Niveau:</i> Rez de chaussée

Moisissures ou taches d'humidité
