## DOSSIER DE DIAGNOSTICS TECHNIQUES

Référence : AS05L17B

Mission réalisée le 05/12/2017

Maison individuelle  
Lieu Dit l' Enfant  
rue de l' Enfant  
64400 GOËS

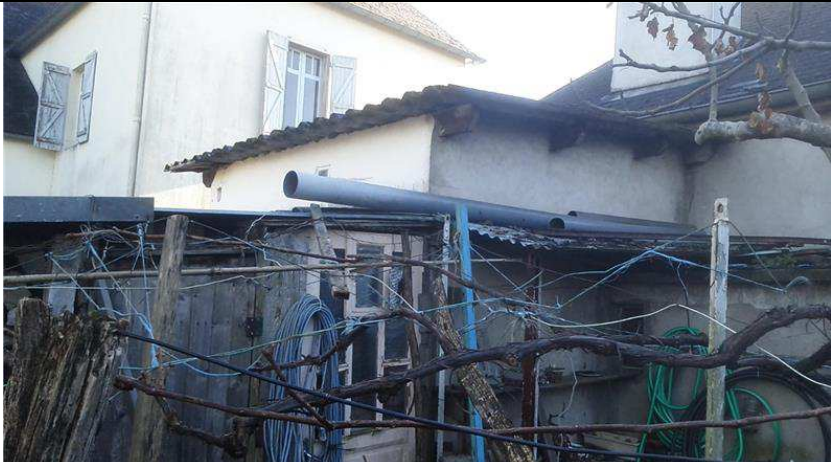
9	Salle d'eau/WC n°2	RDC	Couverture	Plafond	Fibres ciment	Jugement personnel	Matériaux non dégradé

<b>ELEMENT : Couverture</b>		
<b>Nom du client</b>	<b>Numéro de dossier</b>	<b>Pièce ou local</b>
COUSTE	AS05L17B	RDC - Salle d'eau/WC n°2
<b>Matériau</b>	<b>Date de prélèvement</b>	<b>Nom de l'opérateur</b>
Fibres ciment		AUREY Sébastien
<b>Localisation</b>		<b>Résultat</b>
Couverture - Plafond		Présence d'amiante
<b>Résultat de la grille d'évaluation</b>		
Evaluation périodique		
<b>Emplacement</b>

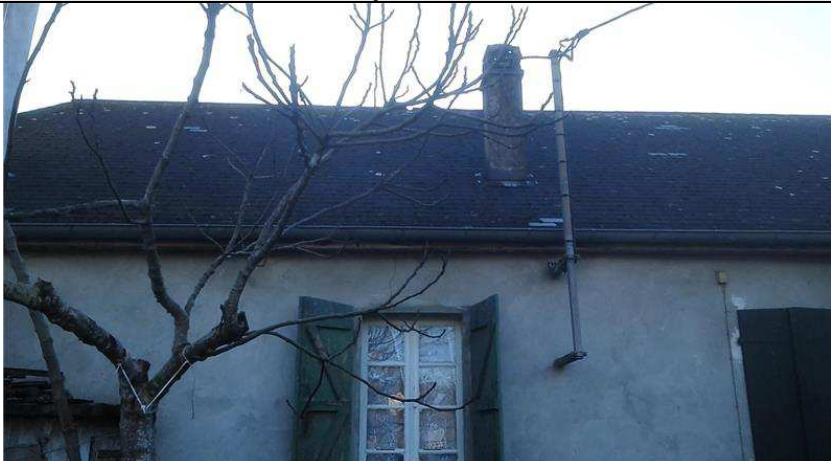
10	Combles	1er étage	Couverture	Plafond	Ardoises en fibres-ciment	Jugement personnel	Matériaux non dégradé

<b>ELEMENT : Couverture</b>		
<b>Nom du client</b>	<b>Numéro de dossier</b>	<b>Pièce ou local</b>
COUSTE	AS05L17B	1er étage - Combles
<b>Matériau</b>	<b>Date de prélèvement</b>	<b>Nom de l'opérateur</b>
Ardoises en fibres-ciment		AUREY Sébastien
<b>Localisation</b>		<b>Résultat</b>
Couverture - Plafond		Présence d'amiante
<b>Résultat de la grille d'évaluation</b>		
Evaluation périodique		
<b>Emplacement</b>

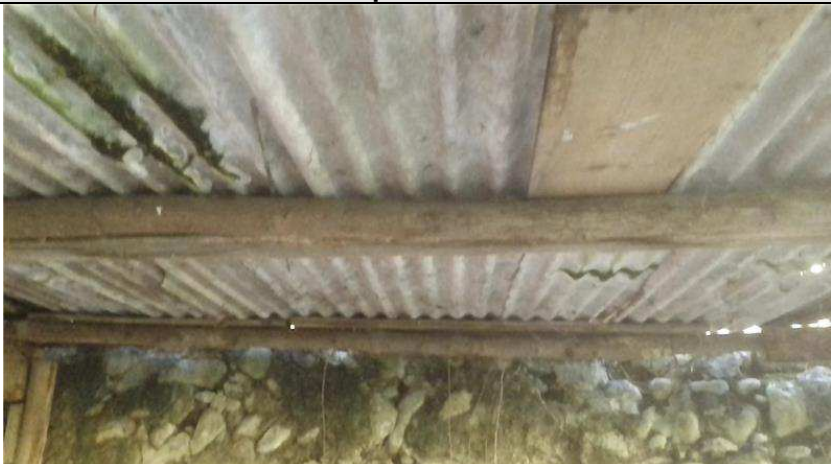
N° Local	Local	Etage	Elément	Zone	Matériau / Produit	Méthode	Etat de dégradation	Photo
1	Appentis		Couverture	Plafond	Fibres ciment	Jugement personnel	Matériaux non dégradé

ELEMENT : Couverture		
<b>Nom du client</b>	<b>Numéro de dossier</b>	<b>Pièce ou local</b>
COUSTE	AS05L17B	Appentis
<b>Matériau</b>	<b>Date de prélèvement</b>	<b>Nom de l'opérateur</b>
Fibres ciment		AUREY Sébastien
<b>Localisation</b>	<b>Résultat</b>	
Couverture - Plafond	Présence d'amiante	
Résultat de la grille d'évaluation		
Evaluation périodique		
Emplacement

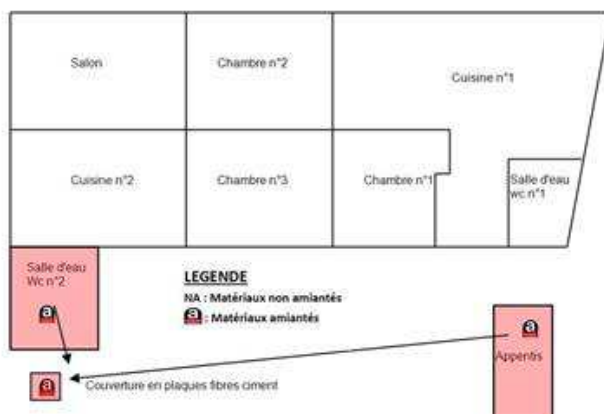
PLANCHE DE REPERAGE USUEL				Adresse l'immeuble :	de	Lieu Dit l' Enfant rue de l' Enfant 64400 GOËS
N° dossier :	AS05L17B					
N° planche :	1/2	Version :	0	Type :	Croquis	
Origine du plan :	Cabinet de diagnostics			Bâtiment – Niveau :	Croquis N°1

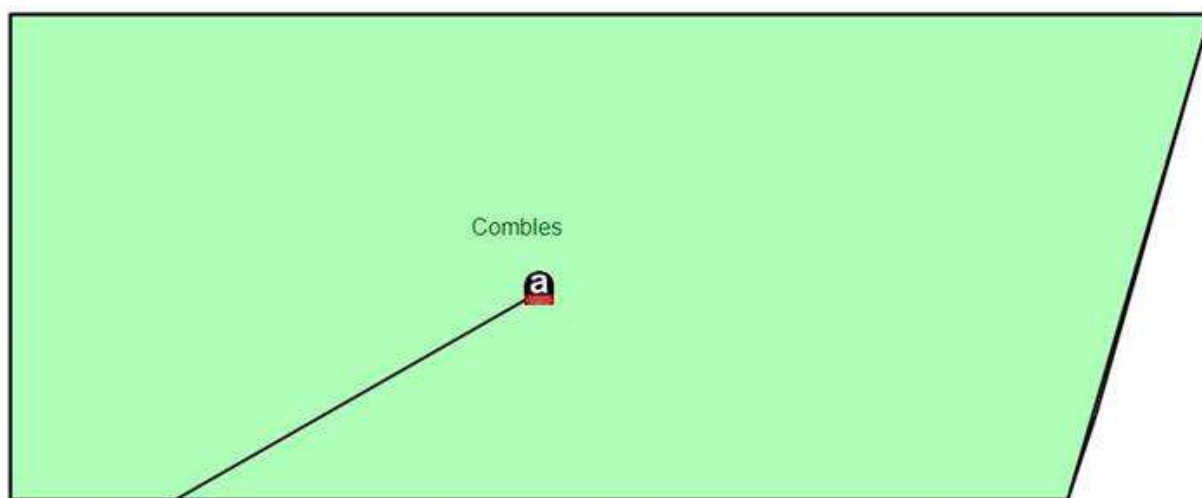
PLANCHE DE REPERAGE USUEL				Adresse l'immeuble :	de	Lieu Dit l' Enfant rue de l' Enfant 64400 GOËS
N° dossier :	AS05L17B					
N° planche :	2/2	Version :	0	Type :	Croquis	
Origine du plan :	Cabinet de diagnostics
