Bien immobilier expertisé : **12 RUE DE LA SERRE
65190 Tournay**
Ce bien ne fait pas partie d'une copropriété

RAPPORT DE MISSION DE REPÉRAGE DES MATÉRIAUX ET PRODUITS CONTENANT DE L'AMIANTE POUR L'ÉTABLISSEMENT DU CONSTAT ÉTABLI À L'OCCASION DE LA VENTE D'UN IMMEUBLE BÂTI

Diagnostic de performance énergétique – logement (6.1)

ETAT DE L'INSTALLATION INTERIEURE DE GAZ

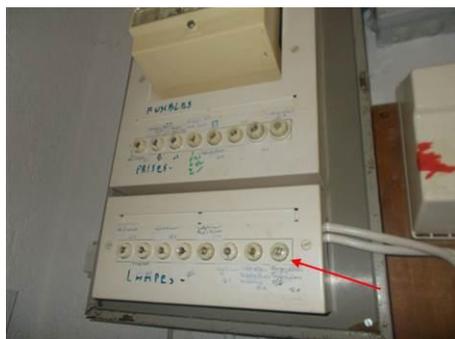
Photo Ele001

Libellé de l'anomalie : B4.3 b Le type d'au moins un fusible ou un disjoncteur n'est plus autorisé (fusible à tabatière, à broches rechargeables, coupe-circuit à fusible de type industriel, disjoncteur réglable en courant protégeant des circuits terminaux).

Commentaire : Présence de fusible(s) de type à puits

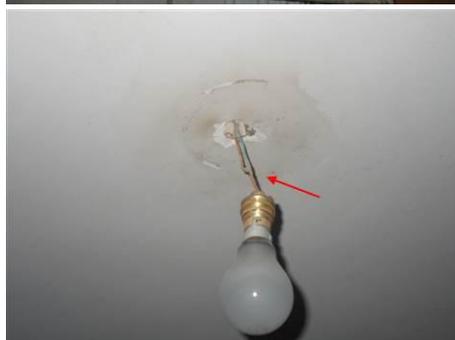
Photo Ele002

Libellé de l'anomalie : B8.3 e Au moins un conducteur isolé n'est pas placé sur toute sa longueur dans un conduit, une goulotte ou une plinthe ou une huisserie, en matière isolante ou métallique, jusqu'à sa pénétration dans le matériel électrique qu'il alimente.

Commentaire : Présence de conducteurs électriques non protégés mécaniquement

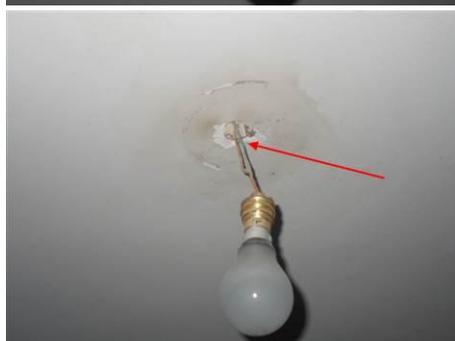
Photo Ele003

Libellé de l'anomalie : B3.3.6 a3 Au moins un circuit (n'alimentant pas des socles de prises de courant) n'est pas relié à la terre.

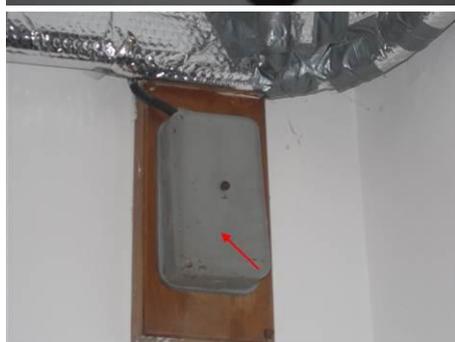
Photo Ele004

Libellé de l'anomalie : B3.3.9 b Au moins une boîte de connexion métalliques en montage apparent ou encastré n'est pas reliée à la terre.
