Dossier de Diagnostic Technique

Vente

Adresse de l'immeuble
25 rue des Frères Ferrère
65200 ASTE

Date d'édition du dossier
02/05/2018

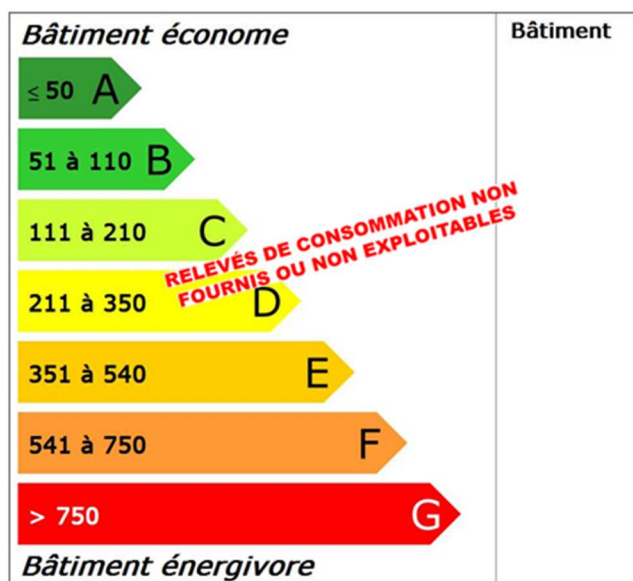
Consommations énergétiques (en énergie primaire) pour le chauffage, la production d'eau chaude sanitaire et le refroidissement

Consommation réelle : 0 kWh_{EP}/m².an

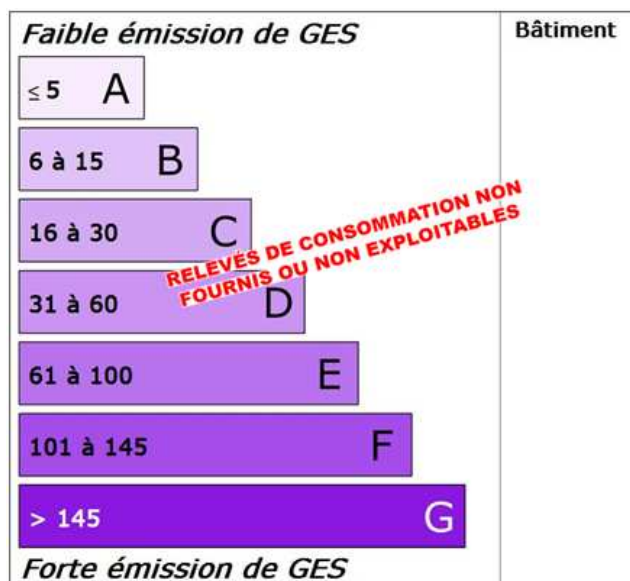
Émissions de gaz à effet de serre (GES) pour le chauffage, la production d'eau chaude sanitaire et le refroidissement

Estimation des émissions : 0 kg éqCO₂/m².an
