Prestation(s) réalisée(s) : Constat amiante avant-vente, Etat relatif à la présence de termites, Exposition au plomb (CREP), Diag. Installations Electricité, Diagnostic de Performance Energétique, Etat des Risques Naturels, Miniers et Technologiques

## Dossier Technique Immobilier

Numéro de dossier : 0867/RAW  
Date du repérage : 05/04/2017

Département : ...**Hautes-Pyrénées**  
Adresse : .....**22 chemin de la carrere**  
Commune : .....**65190 PEYRAUBE**

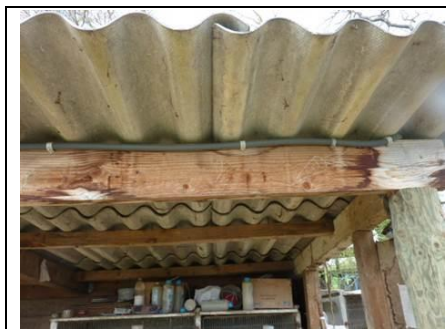
Localisation	Identifiant + Description	Conclusion (justification)	Etat de conservation** et préconisations*
Abris foin	Identifiant: M001 Description: Plaques (fibres-ciment) Liste selon annexe.13-9 du CSP: B	Présence d'amiante (sur jugement personnel)	Matériau non dégradé  <b>Résultat</b> EP**  <b>Préconisation</b> : Il est recommandé de réaliser une évaluation périodique.

Photo n° 867A1  
Localisation : Abris foin  
Ouvrage : couverture onde fibrocimet amiante M001

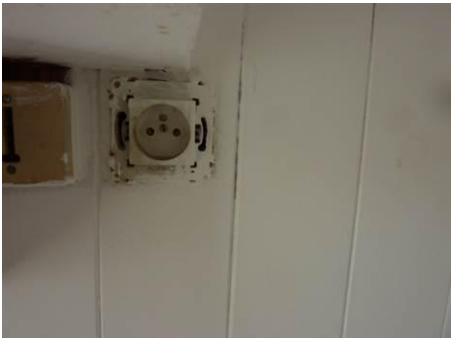
<p>Photo 867E1                  Localisation : habitation                  Libellé de l'anomalie : manque élément de protection</p>
---	---
