# Dossier Technique Immobilier

Numéro de dossier : 2017/LESIGNE0143  
Date du repérage : 21/07/2017

Adresse : ..... **8 Chemin de la poutge**

Commune : ..... **65320 LAGARDE**

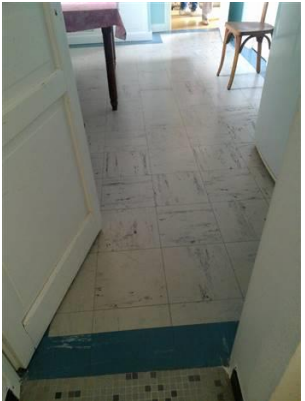
Localisation	Identifiant + Description	Justification	Etat de conservation et préconisations	Photo
1er étage - Cuisine 2	Identifiant: 003 Description: Dalles de sol Liste selon annexe.13-9 du CSP: B	Refus d'analyse	<b>Résultat</b> EP**  <b>Préconisation</b> : Il est recommandé de réaliser une évaluation périodique.

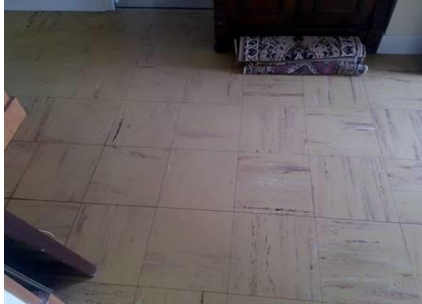
A photograph showing a kitchen floor with light-colored wooden planks. A doorway is visible on the left, and a wooden chair is in the background.	<p>Photo n° A003 Localisation : 1er étage - Cuisine 2 Ouvrage : Planchers Partie d'ouvrage : Dalles de sol Description : Dalles de sol Localisation sur croquis : 003</p>

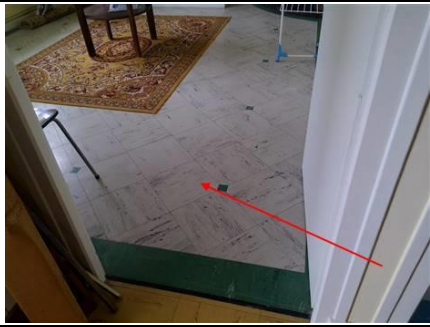
A photograph of a bedroom floor with light-colored wooden planks. A bed with a patterned coverlet is in the background. A red arrow points to the floor near the bed.	<p>Photo n° A007 Localisation : 1er étage - Chambre 4 Ouvrage : Planchers Partie d'ouvrage : Dalles de sol Description : Dalles de sol Localisation sur croquis : 007</p>

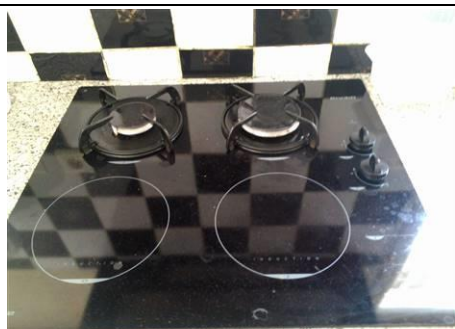
Photo n° Gaz001  
Localisation : Cuisine  
Table de cuisson BRANDT (Type : Non raccordé)

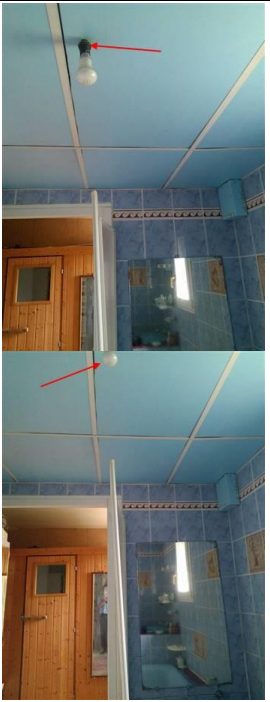
B6.3.1 a	Local contenant une baignoire ou une douche : l'installation électrique ne répond pas aux prescriptions particulières appliquées à ce local (adéquation entre l'emplacement où est installé le matériel électrique et les caractéristiques de ce dernier - respect des règles de protection contre les chocs électriques liées aux zones). Remarques : Présence de matériel électrique inadapté placé en zone 2 d'un local contenant une baignoire - Douille métallique - ; Faire intervenir un électricien qualifié afin de supprimer le matériel électrique inadapté ou le remplacer par du matériel adapté (1er étage - Salle de bain 2)

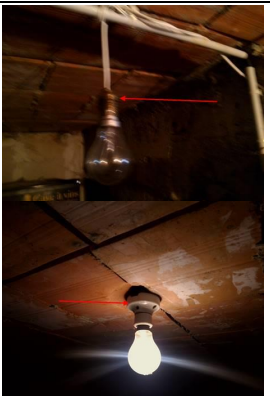
B8.3 a	L'installation comporte au moins un matériel électrique vétuste. Remarques : Présence de matériel électrique vétuste (douilles, interrupteurs, socles de prise...) ; Faire intervenir un électricien qualifié afin de remplacer les matériels électriques vétustes (Sous-Sol - Cave)

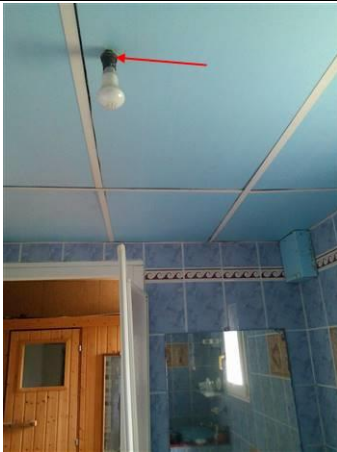
Photo Ele004

Libellé de l'anomalie : B6.3.1 a Local contenant une baignoire ou une douche : l'installation électrique ne répond pas aux prescriptions particulières appliquées à ce local (adéquation entre l'emplacement où est installé le matériel électrique et les caractéristiques de ce dernier - respect des règles de protection contre les chocs électriques liées aux zones).  
 Commentaire : Présence de matériel électrique inadapté placé en zone 2 d'un local contenant une baignoire - Douille métallique -; Faire intervenir un électricien qualifié afin de supprimer le matériel électrique inadapté ou le remplacer par du matériel adapté

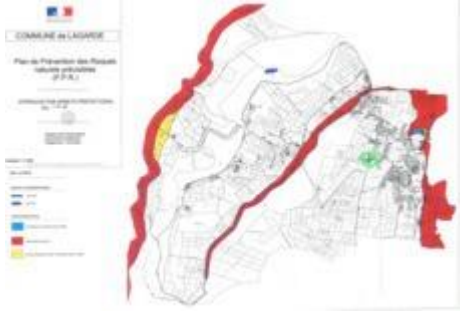
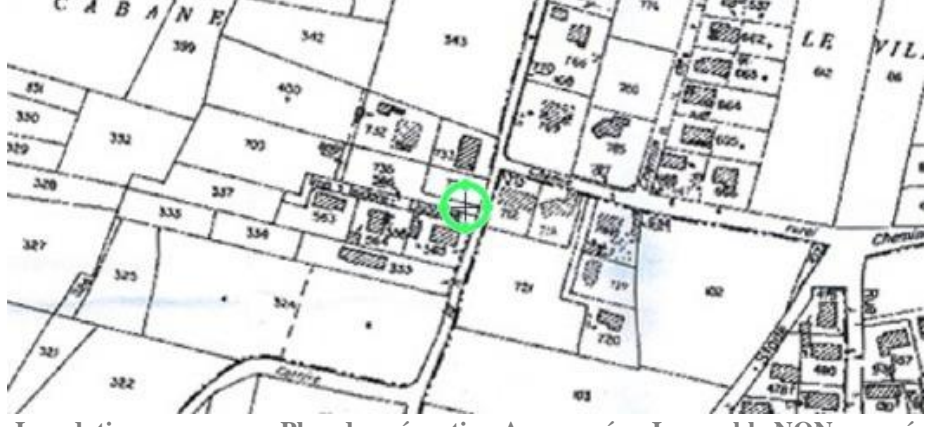
Inondation par crue	Zoom extrait de la carte originale ci-contre

<p data-bbox="606 582 1524 616">Inondation par crue - Plan de prévention Approuvé - Immeuble NON exposé</p>
