Résumé de l'expertise n° 16_11_1230

Adresse : **5, chemin du louet**

Commune : **65700 CASTELNAU-RIVIÈRE-BASSE**

Périmètre de repérage : ... **maison et abords immédiats**

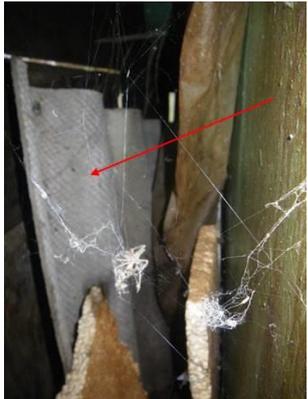
Localisation	Identifiant + Description	Conclusion (justification)	Etat de conservation** et préconisations*	Photo
Dépendance 1 - local cuve a fuel	Identifiant: M001 Description: Plaques en fibres-ciment Liste selon annexe.13-9 du CSP: B	Présence d'amiante (sur connaissance de l'opérateur)	Matériau dégradé (étendue ponctuelle) Résultat EP** Préconisation : Il est recommandé de réaliser une évaluation périodique.

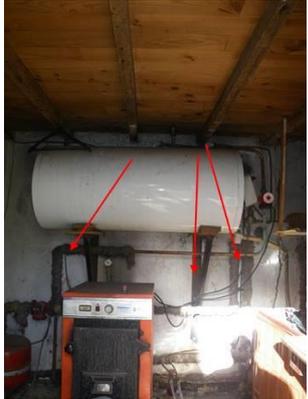
Localisation	Identifiant + Description	Justification	Etat de conservation et préconisations	Photo
Dépendance 1 - chaufferie	Identifiant: M002 Description: Calorifugeage Liste selon annexe.13-9 du CSP: A	Refus du propriétaire	Souligne_** Il faut faire réaliser une évaluation périodique de l'état de conservation des

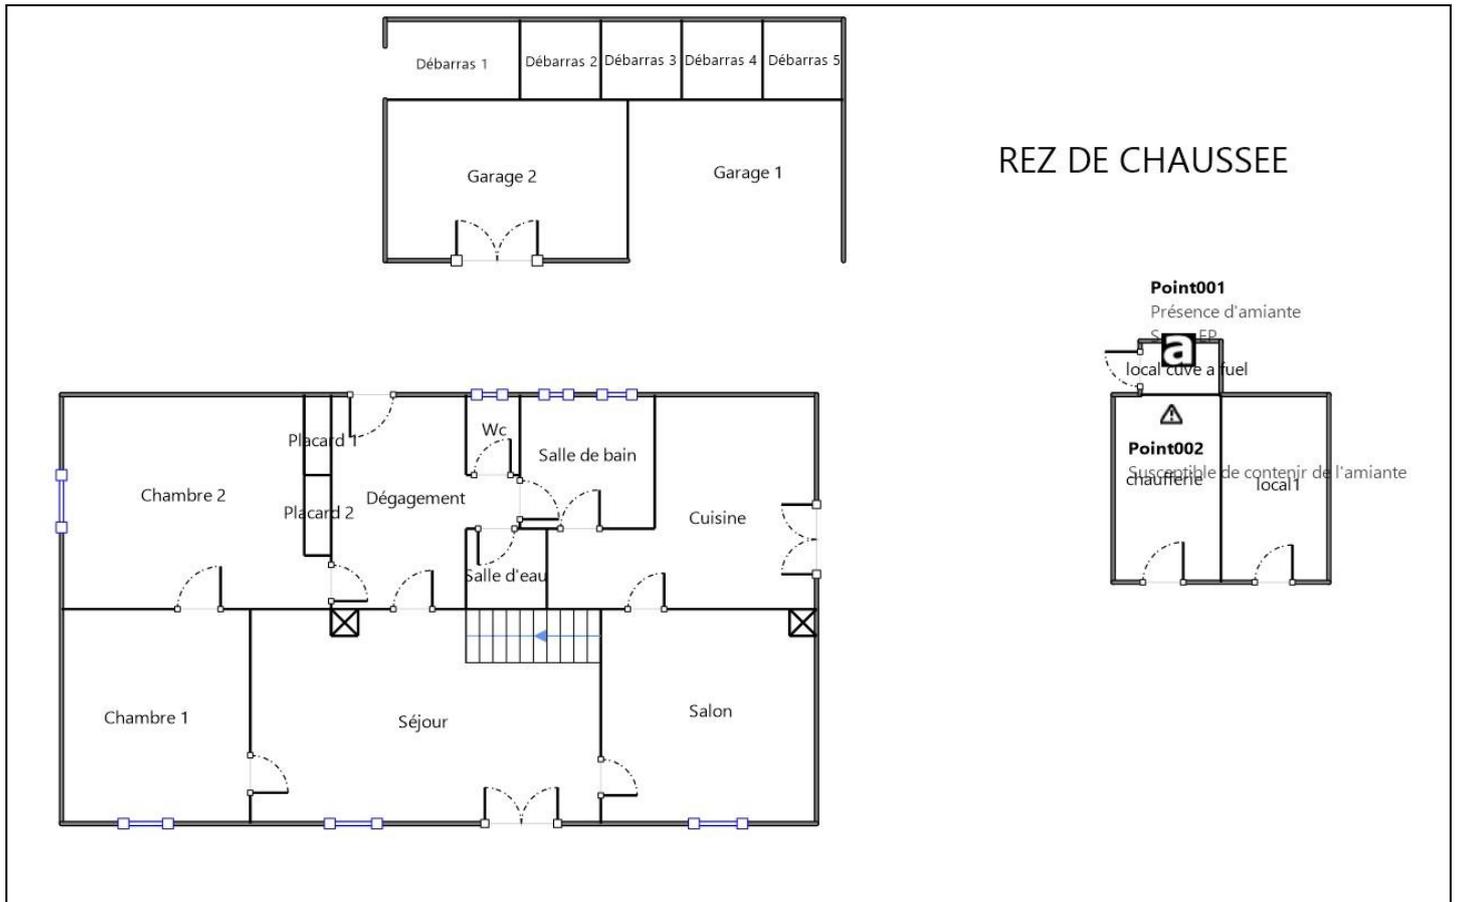
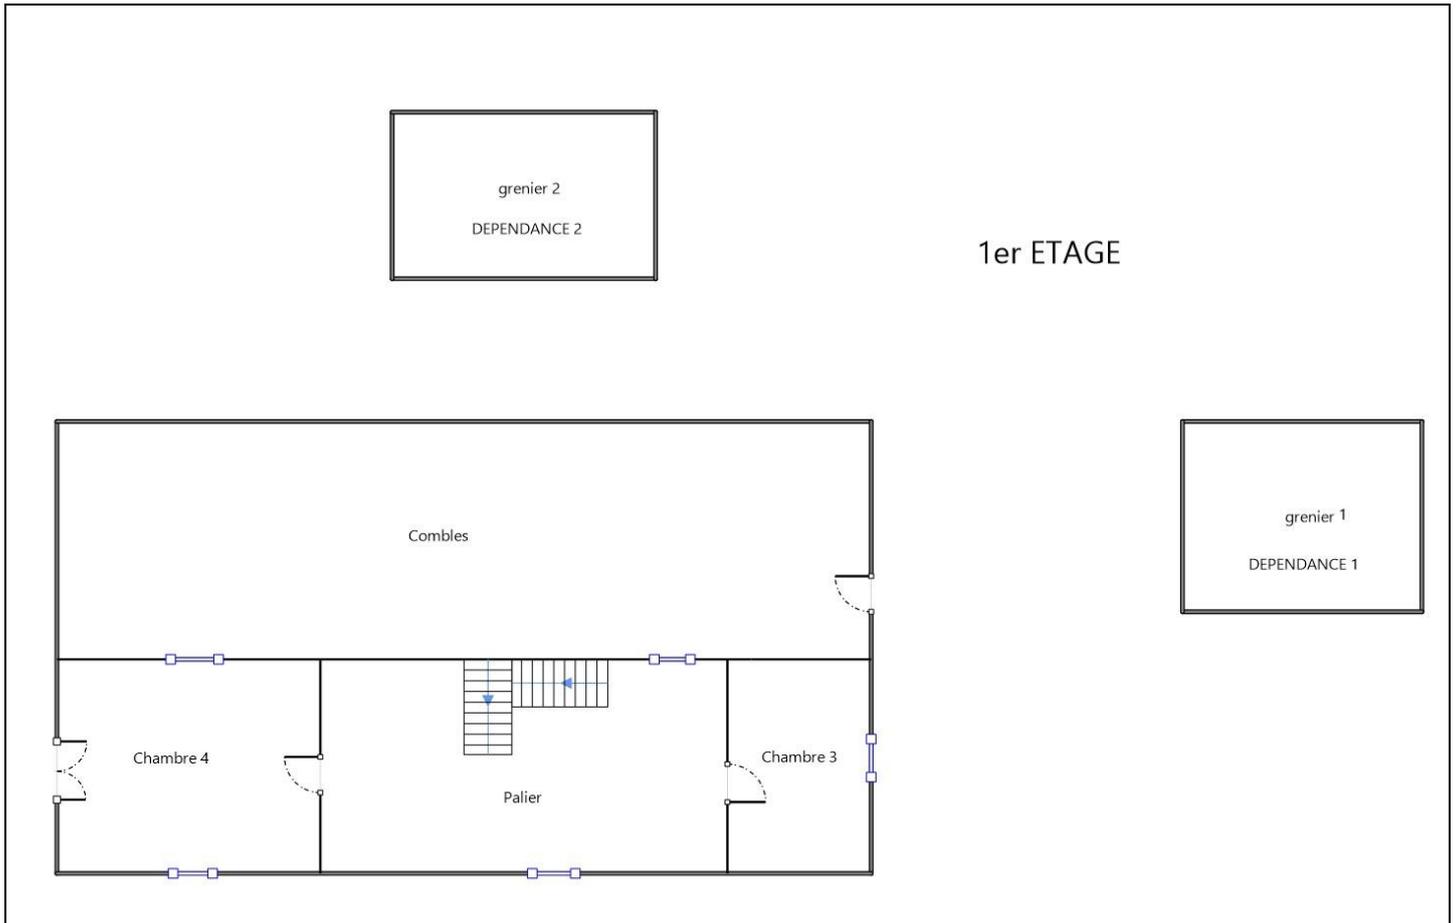
7.1 - Annexe - Schéma de repérage

Conduit en fibro-ciment		Dalles de sol	<p>Nom du propriétaire : Mr LAFFITTE Adresse du bien : 5, chemin du louet 65700 CASTELNAU-RIVIÈRE-BASSE</p>
	Conduit autre que fibro-ciment		Carrelage	
	Brides		Colle de revêtement	
	Dépôt de Matériaux contenant de l'amiante		Dalles de faux-plafond	
	Matériau ou produit sur lequel un doute persiste		Toiture en fibro-ciment	
	Présence d'amiante		Toiture en matériaux composites

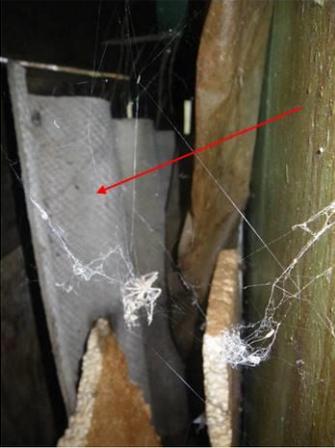
<p>Photo n° PhA001 Localisation : Dépendance 1 - local cuve a fuel Ouvrage : 1. Toiture, terrasse et étanchéité - Plaques ondulées et planes Partie d'ouvrage : Plaques en fibres-ciment Description : Plaques en fibres-ciment Localisation sur croquis : Point001</p>

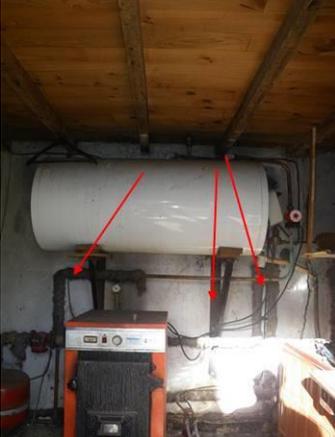
<p>Photo n° PhA002 Localisation : Dépendance 1 - chaufferie Ouvrage : 6. Conduits, canalisations et accessoires intérieurs et extérieurs - Conduits de fluides (air, eau, vapeur, fumée, autres fluides) Partie d'ouvrage : Calorifugeage Description : Calorifugeage Localisation sur croquis : Point002</p>
