RAPPORT DE MISSION DE REPÉRAGE DES MATÉRIAUX ET PRODUITS CONTENANT DE L'AMIANTE POUR L'ÉTABLISSEMENT DU CONSTAT ÉTABLI À L'OCCASION DE LA VENTE D'UN IMMEUBLE BÂTI

**LIEU DIT LA PLAINE
65670 GAUSSAN**

Diagnostic Amiante avant Vente

ÉTAT DE L'INSTALLATION INTÉRIEURE D'ÉLECTRICITÉ

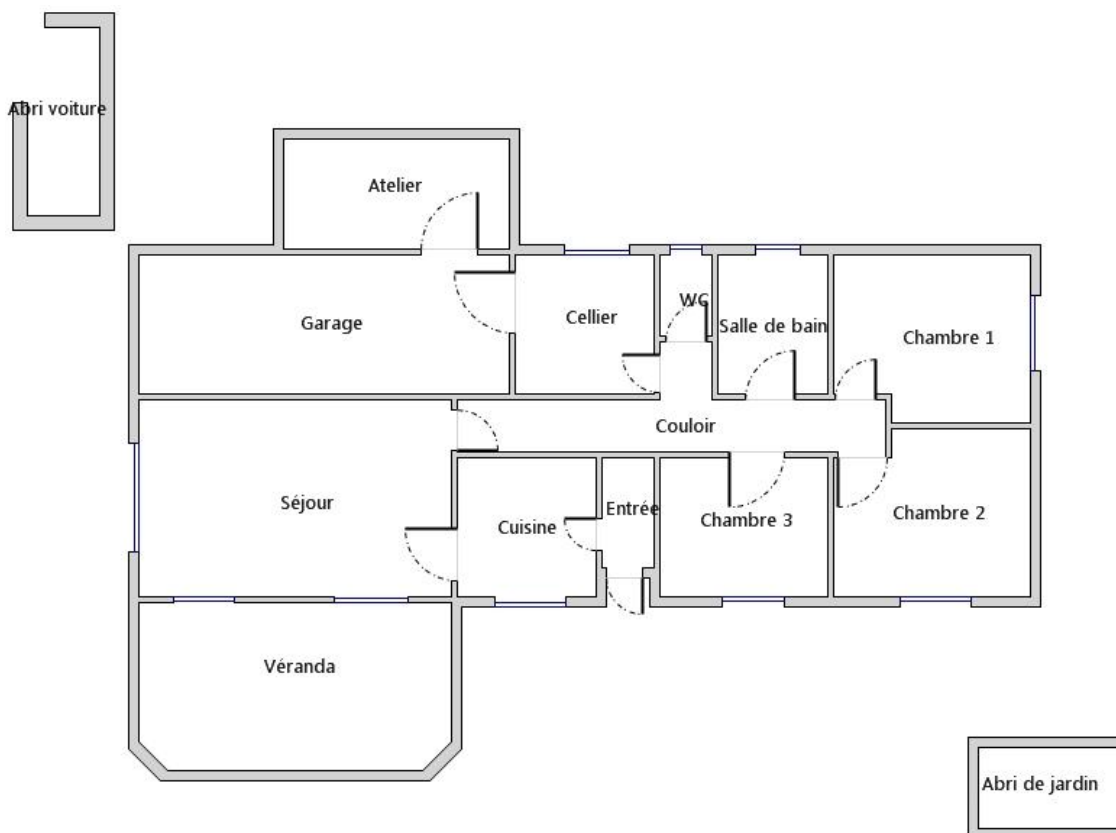
4 - CROQUIS DE REPERAGE

Planche (croquis) de repérage technique effectué par le cabinet : ALLODIAGNOSTIC, auteur : Yannick LOUBEAU
 Dossier n° 824194 du
 Adresse du bien : LIEU DIT LA PLAINE 65670 GAUSSAN

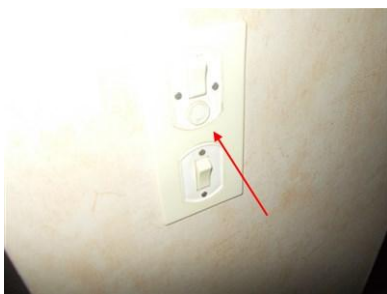
Photo Ele0001

Libellé de l'anomalie : B8.3 a L'installation comporte au moins un matériel électrique vétuste.

Commentaire : Présence de matériel électrique vétuste (douilles, interrupteurs, socles de prise...)

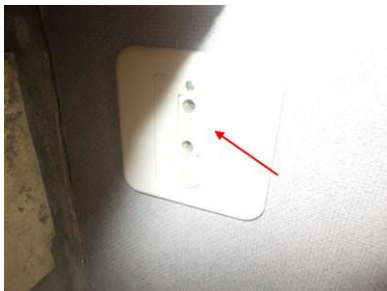
Photo Ele0002

Libellé de l'anomalie : B3.3.6 a1 Au moins un socle de prise de courant ne comporte pas de broche de terre.
