SUD DIAGNOSTIC BATIMENT

Dossier Technique Immobilier

Numéro de dossier : 2018/05/05-01046D
Date du repérage : 04/05/2018

Adresse : **41 CHEMIN DU MARMAJOU**

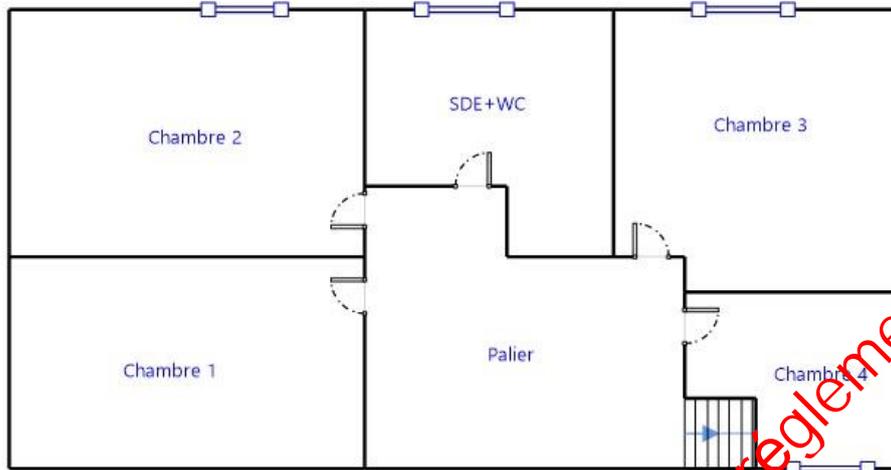
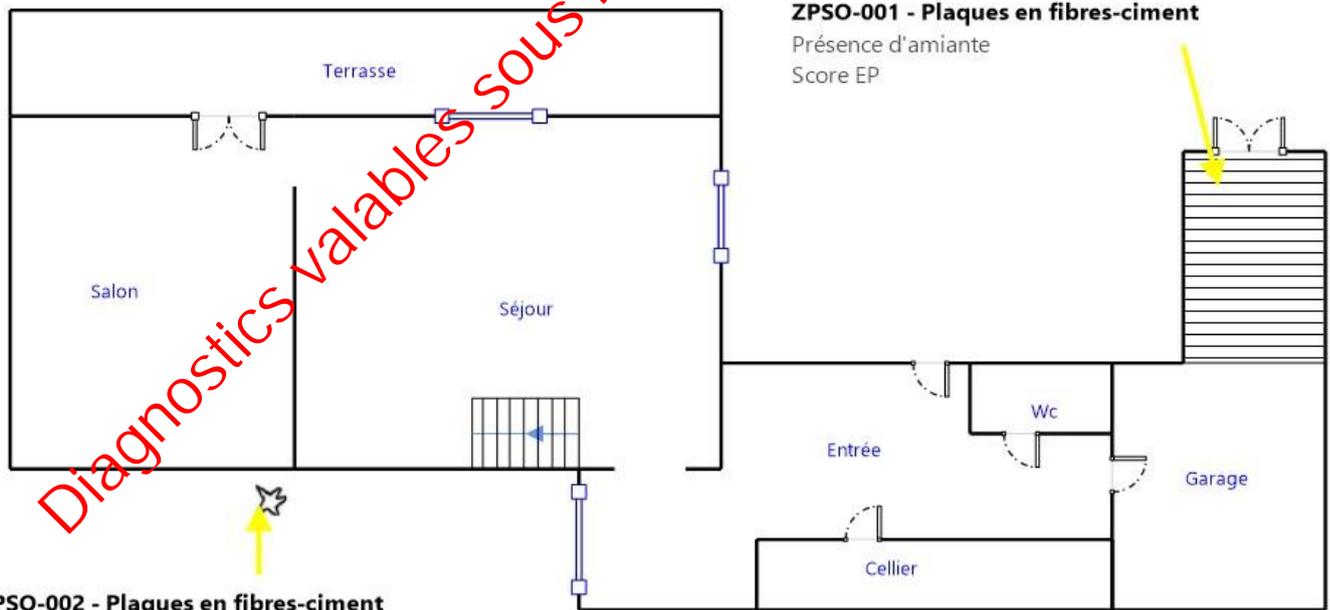
7.1 - Annexe - Schéma de repérage

Localisation	Identifiant + Description	Conclusion (justification)	Etat de conservation et préconisations*	Photo
Rez de chaussée - Garage	Identifiant: ZPSO-001 Description: Plaques en fibres-ciment Liste selon annexe.13-9 du CSP: B	Présence d'amiante (sur jugement de l'opérateur)	Matériau dégradé (étendue ponctuelle) Résultat EP** Préconisation : Il est recommandé de réaliser une évaluation périodique. Recommandation : Voir les Mesures d'ordre général - Obligations réglementaires

Localisation	Identifiant + Description	Conclusion (justification)	Etat de conservation** et préconisations*	Photo
Parties extérieures	Identifiant: ZPSO-002 Description: Plaques en fibres-ciment Liste selon annexe.13-9 du CSP: B	Présence d'amiante (sur jugement de l'opérateur)	Matériau dégradé (étendue ponctuelle) Résultat AC1** Préconisation : Il est recommandé de réaliser une action corrective de premier niveau. Recommandation : Voir les Mesures d'ordre général - Obligations réglementaires

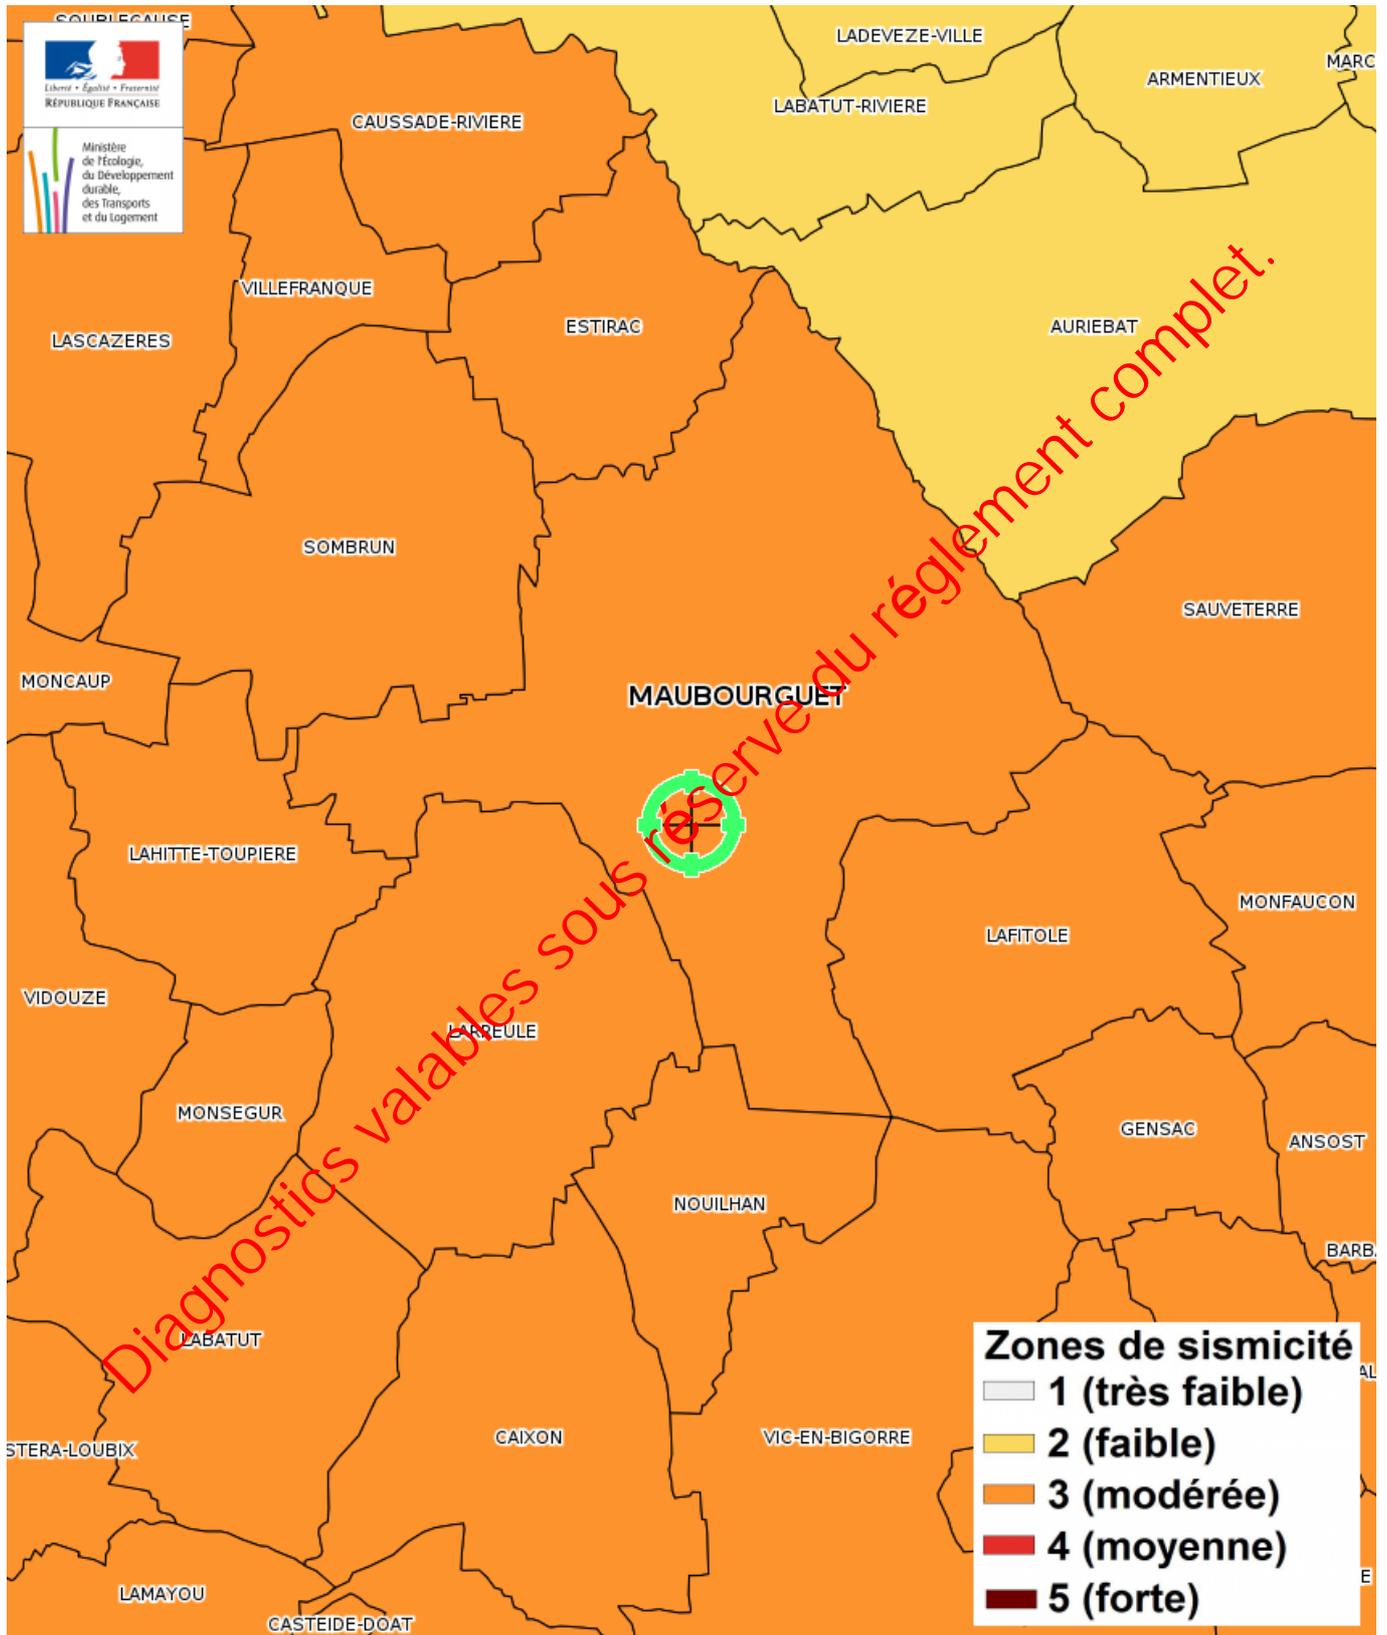
Zonage réglementaire sur la Sismicité : Zone 3 - Modérée

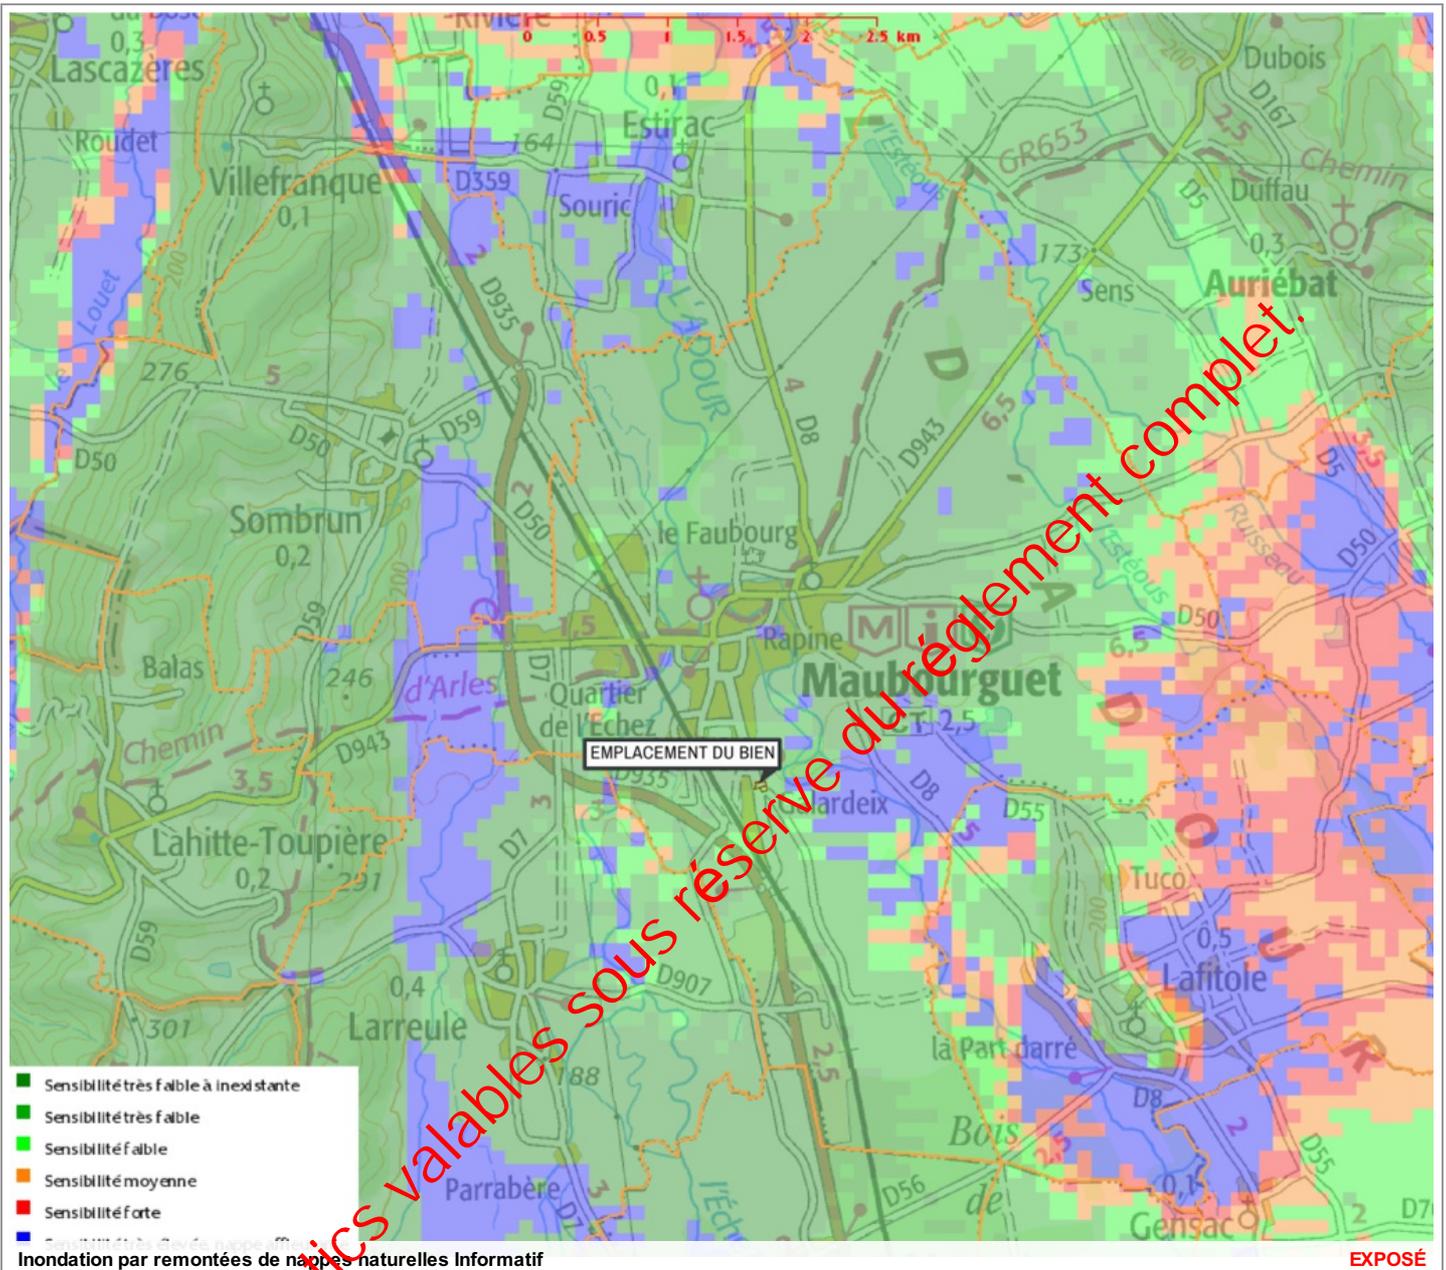
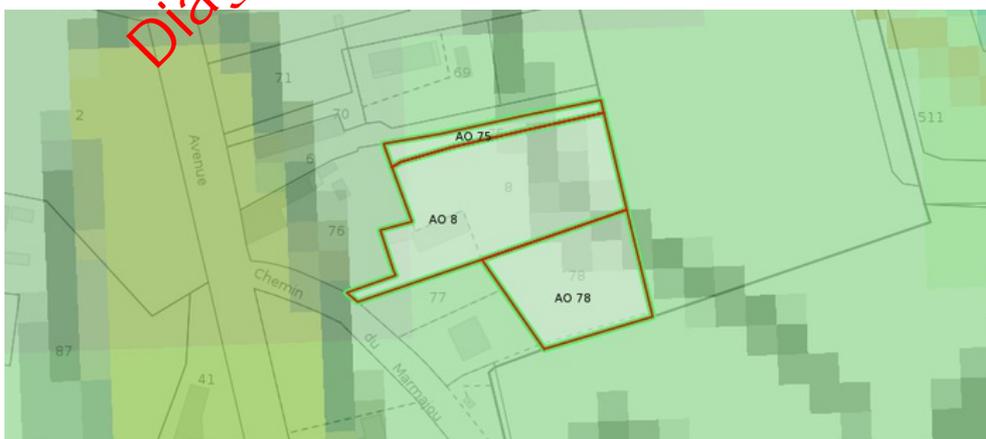
Inondation par remontées de nappes naturelles

- Sensibilité très faible à inexistante
- Sensibilité très faible
- Sensibilité faible
- Sensibilité moyenne
- Sensibilité forte
- Sensibilité très élevée, nappe affleurante
