SUD DIAGNOSTIC BATIMENT

Dossier Technique Immobilier

Numéro de dossier : 2014/05/02-02923
Date du repérage : 02/05/2014
Numéro de dossier : 2017/11/20-00729D
Date du repérage : 20/11/2017

Maison individuelle et dépendances

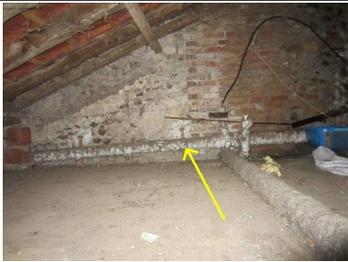
Localisation	Identifiant + Description	Photo
Étage 2 - Grenier et grenier au dessus cuisine	<u>Identifiant:</u> F1 <u>Description:</u> Calorifugeage blanc

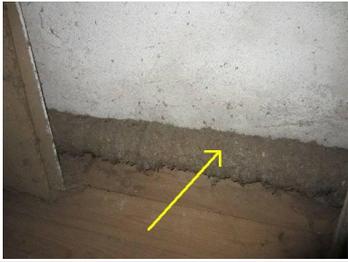
Localisation	Identifiant + Description	Photo
Étage 2 - Grenier et grenier au dessus cuisine	<u>Identifiant:</u> F2 <u>Description:</u> Calorifugeage multicolore <u>Justificatif:</u> matériau qui par nature ne contient pas d'amiante

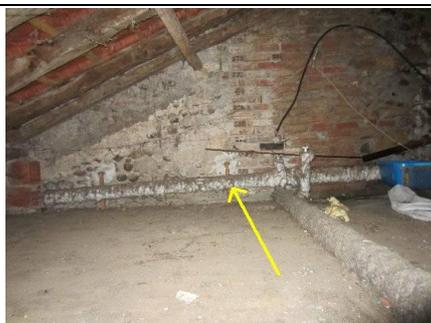
Photo n° F1 (sans amiante)
Localisation : Étage 2 - Grenier et grenier au dessus cuisine
Ouvrage : Conduits, canalisations et accessoires intérieurs et extérieurs - Conduits de fluides (air, eau, vapeur, fumée, autres fluides)
Partie d'ouvrage : Calorifugeage, rubans adhésifs
Description : Calorifugeage blanc
Localisation sur croquis : F1

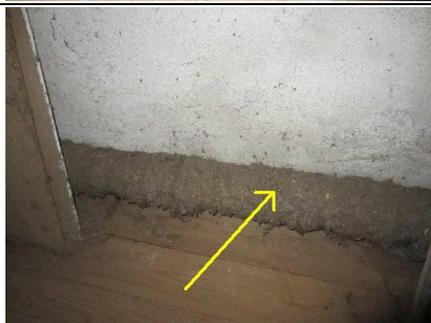
Photo n° F2 (sans amiante)
Localisation : Étage 2 - Grenier et grenier au dessus cuisine
Ouvrage : Conduits, canalisations et accessoires intérieurs et extérieurs - Conduits de fluides (air, eau, vapeur, fumée, autres fluides)
Partie d'ouvrage : Calorifugeage, rubans adhésifs
Description : Calorifugeage multicolore
Localisation sur croquis : F2
