Dossier de Diagnostics Techniques

N° de dossier : 3438-BEYT

Commune : **31420 SAINT ANDRE**

une maison individuelle sur 2 niveaux et des dépendances.

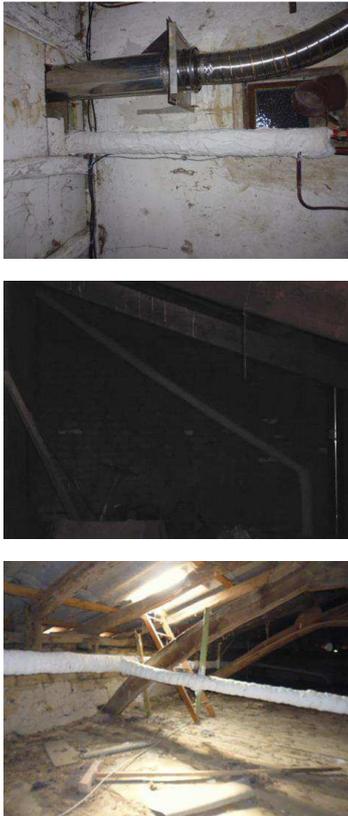
<p>RDC - Atelier, 1er étage - Grenier 3, 2ème étage - Combles</p>	<p>Identifiant: M001-P01 Description: Calorifugeages ficelles + plâtre</p>

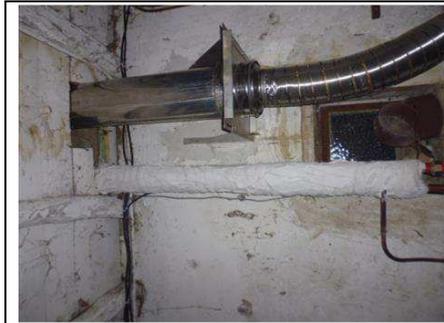
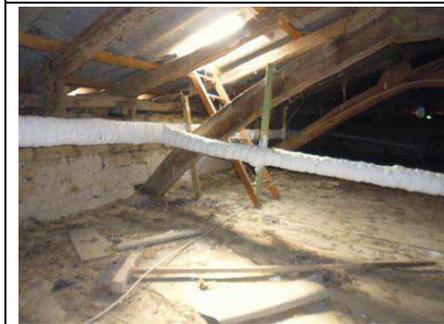
Photo n° PhA001
Localisation : RDC - Atelier, 1er étage - Grenier 3, 2ème étage - Combles
Ouvrage : Équipements divers et accessoires - Chaudières
Partie d'ouvrage : Calorifugeages
Description : Calorifugeages ficelles + plâtre

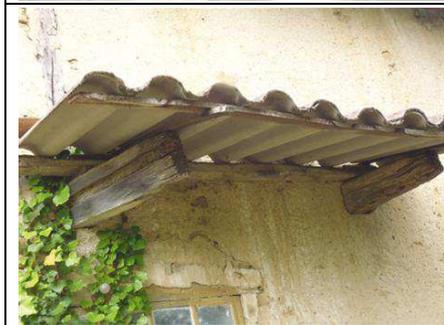
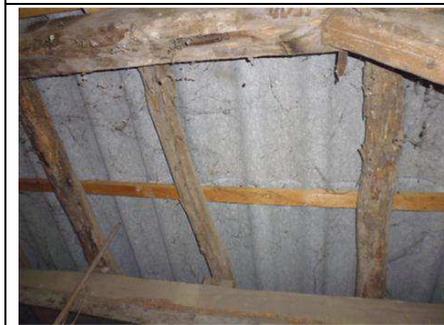
Localisation	Identifiant + Description	Conclusion (justification)	Etat de conservation** et préconisations*	Photo
Toiture	Identifiant: M002 Description: Plaques en fibres-ciment	Présence d'amiante (sur jugement de l'opérateur)	Matériau non dégradé Résultat EP** Préconisation : Il est recommandé de réaliser une évaluation périodique.

Photo n° PhA002
Localisation : Toiture
Ouvrage : Toiture, terrasse et étanchéité - Plaques ondulées et planes
Partie d'ouvrage : Plaques en fibres-ciment
Description : Plaques en fibres-ciment

Dossier n° 3438-BEYT
Date de l'évaluation : 02/06/2015
Bâtiment / local ou zone homogène : Toiture
Identifiant Matériau : M002
Matériau : Plaques en fibres-ciment
Résultat EP : Il est recommandé de réaliser une évaluation périodique.

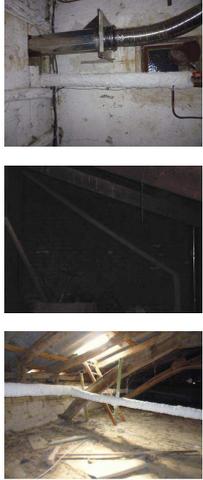
Identifiant et prélèvement	Localisation	Composant de la construction	Parties du composant	Description	Photo
P01	RDC - Atelier, 1er étage - Grenier 3, 2ème étage - Combles	Équipements divers et accessoires - Chaudières	Calorifugeages	Calorifugeages ficelles + plâtre

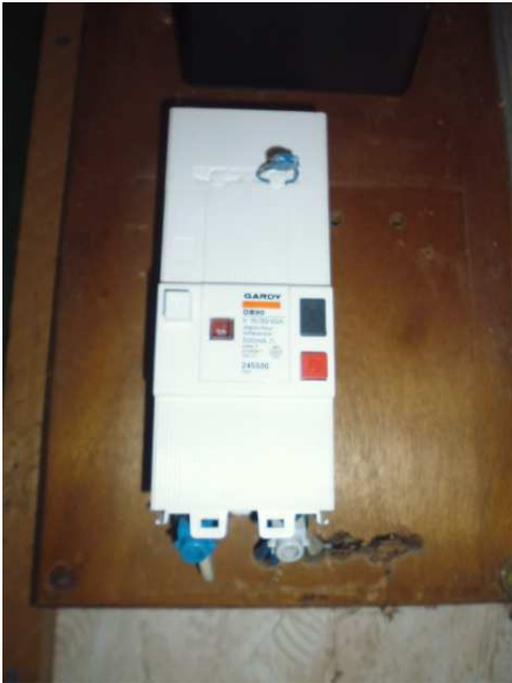
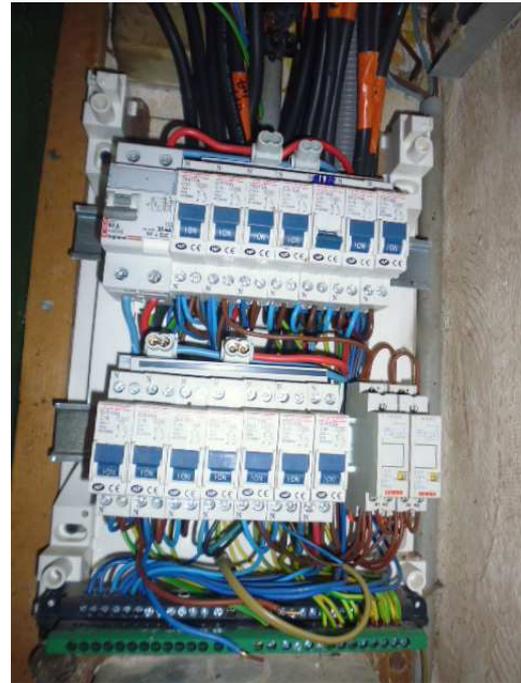
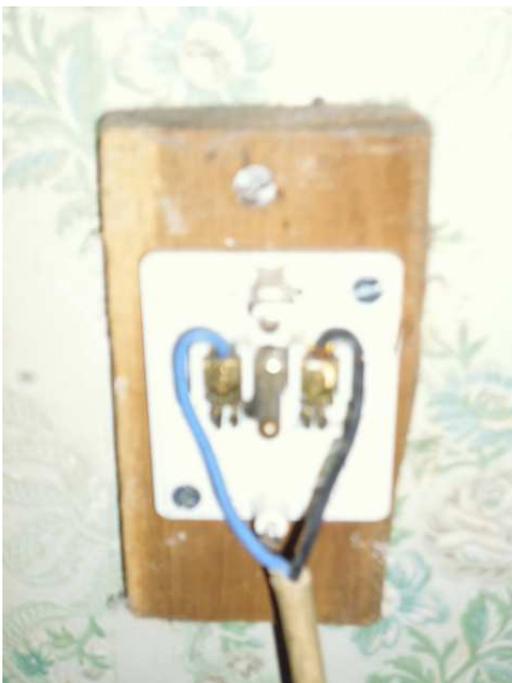
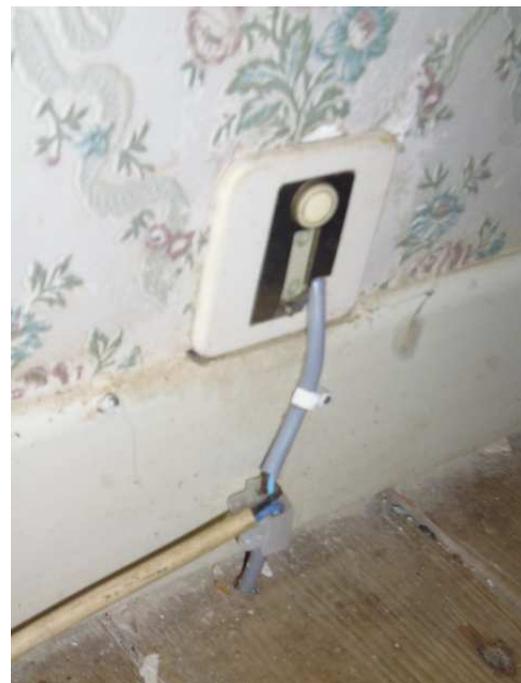
K. - Annexe - Plans**Néant****L. - Annexe - Photos**

N° Article (1)	Libellé des anomalies	N° Article (2)	Libellé des mesures compensatoires (3) correctement mises en œuvre
B1.3 l	Il existe plusieurs conducteurs dans une même borne du dispositif assurant la coupure d'urgence. Remarques : Présence de plusieurs conducteurs dans une même borne du dispositif de coupure: 3 neutres sur la même borne		
B3.3.4 a	La connexion à la liaison équipotentielle principale de certaines canalisations métalliques de gaz, d'eau, de chauffage central et de conditionnement, n'est pas visible. Remarques : Connexions non visibles		
B3.3.6 a	Des circuits ne comportent pas de conducteur de protection relié à la terre. Remarques : Présence de circuits électriques non équipés de conducteurs de protection: seules les prises de la cuisine sont reliées à la terre.	B3.3.6 1	Lorsque les conducteurs de protection reliés à la prise de terre ne sont pas distribués ou partiellement (B.3.3.6 a) et f)), la mesure compensatoire suivante est correctement mise en œuvre : Protection du (des) circuit(s) concerné(s) ou de l'ensemble de l'installation électrique par au moins un dispositif de protection différentiel à haute sensibilité ≤ 30 mA.

Tension d'emploi :	243 volts
Résistance de terre :	45.1 ohms
Déclenchement disjoncteur de branchement :	28.4 ms et 400 ma
Déclenchement interrupteur différentiel :	18.6 ms et 24 ma

Etant donné le nombre d'anomalies et la vétusté de l'installation, nous conseillons une mise en sécurité avec changement du tableau électrique et mise en place d'une protection différentielle adaptée, par un homme de l'art.
