# Résumé de l'expertise n° 17/TPC/1760

Désignation du ou des bâtiments	
<i>Localisation du ou des bâtiments :</i> Adresse : ..... <b>1 VENELLE DES LOUTRES</b> Commune : ..... <b>65000 TARBES</b>	
Désignation et situation du ou des lot(s) de copropriété : <b>Ce bien ne fait pas partie d'une copropriété</b> Périmètre de repérage : ... <b>Maison et abords immédiats</b>

## Diagnostic de performance énergétique – logement (6.1)

N° : ..... 17/TPC/1760 Valable jusqu'au : ..... 02/08/2027 Type de bâtiment : ..... Habitation (en maison individuelle) Année de construction : .. 1948 - 1974 Surface habitable : ..... 65 m <sup>2</sup> Adresse : ..... 1 VENELLE DES LOUTRES 65000 TARBES	Date (visite) : ..... 03/08/2017 Diagnostiqueur : ..Mr OSZUST Jordi Certification : LCC QUALIXPERT n°C1792 obtenue le 12/04/2016 Signature :

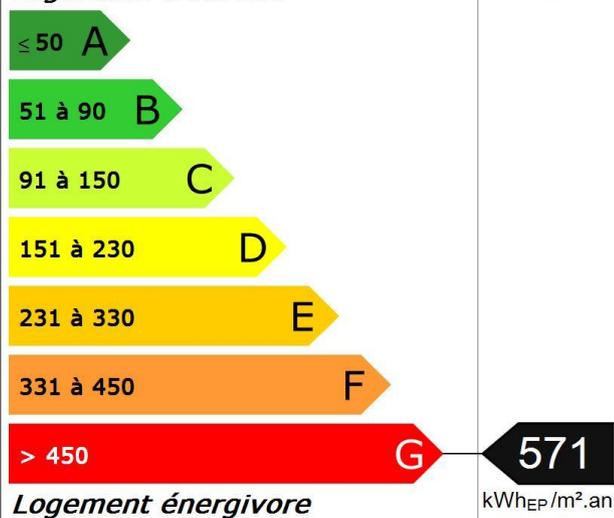
Consommation conventionnelle : 571 kWh<sub>EP</sub>/m<sup>2</sup>.an  
sur la base d'estimations à l'immeuble / au logement

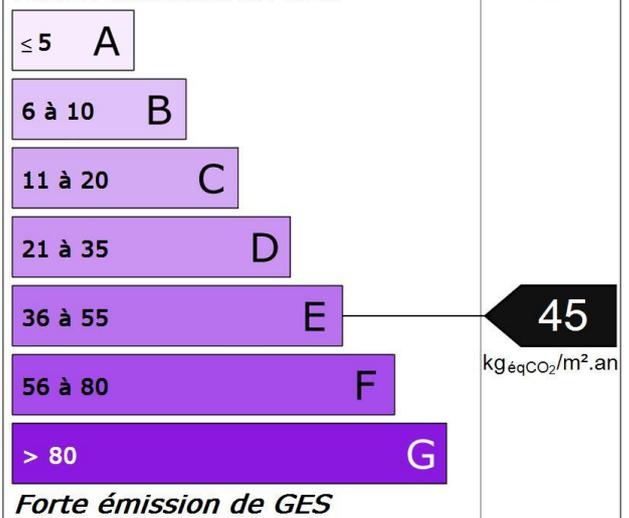
Estimation des émissions : 45 kg<sub>éqCO<sub>2</sub></sub>/m<sup>2</sup>.an

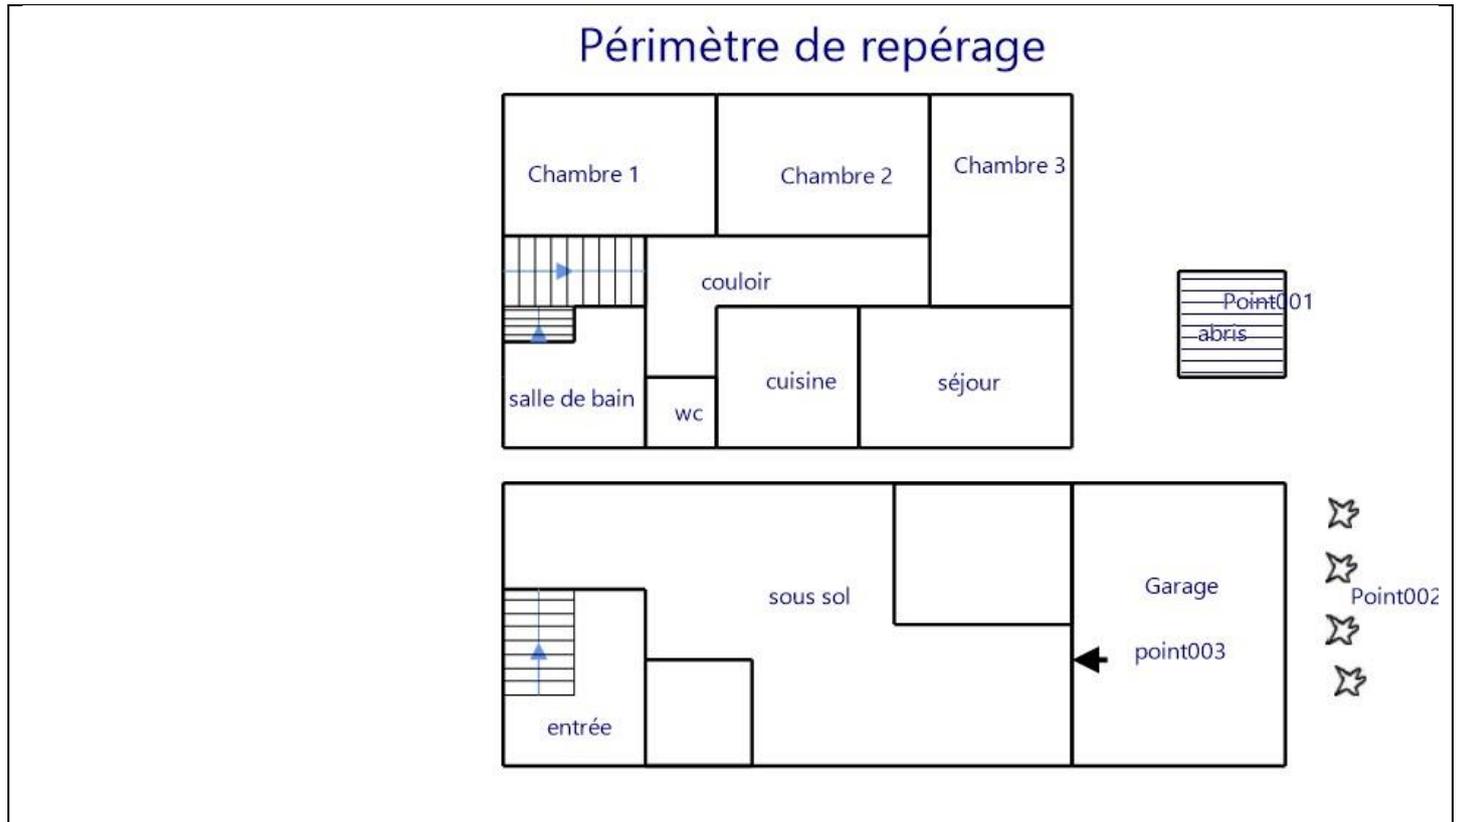
7.1 - Annexe - Schéma de repérage

Conduit en fibro-ciment		Dalles de sol	<p>Nom du propriétaire :  <b>Mmes SALLES/COURTADE</b>                      Adresse du bien :  <b>1 VENELLE DES LOUTRES                      65000                      TARBES</b></p>
	Conduit autre que fibro-ciment		Carrelage	
	Brides		Colle de revêtement	
	Dépôt de Matériaux contenant de l'amiante		Dalles de faux-plafond	
	Matériau ou produit sur lequel un doute persiste		Toiture en fibro-ciment	
	Présence d'amiante		Toiture en matériaux composites

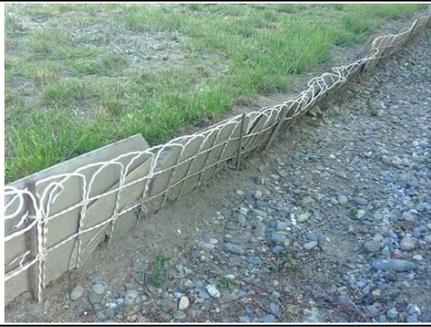
Photo n° PhA001  
 Localisation : Abords immédiats  
 Ouvrage : 1. Toiture, terrasse et étanchéité - Plaques ondulées et planes  
 Partie d'ouvrage : Plaques en fibres-ciment  
 Description : Plaques en fibres-ciment  
 Localisation sur croquis : Point002

Localisation	Identifiant + Description	Conclusion (justification)	Etat de conservation** et préconisations*	Photo
Abords immédiats	Identifiant: M002 Description: Plaques en fibres-ciment Liste selon annexe.13-9 du CSP: B	Présence d'amiante (sur jugement de l'opérateur)	Matériau dégradé (étendue généralisée)  <b>Résultat</b> AC2**  <b>Préconisation</b> : Il est recommandé de réaliser une action corrective de second niveau.  <b>Recommandation</b> : Voir les Mesures d'ordre général – Obligations réglementaires
