DOSSIER DE DIAGNOSTIC TECHNIQUE

5 rue de Bie
65150 NESTIER

**5 rue de Bie
65150 NESTIER**

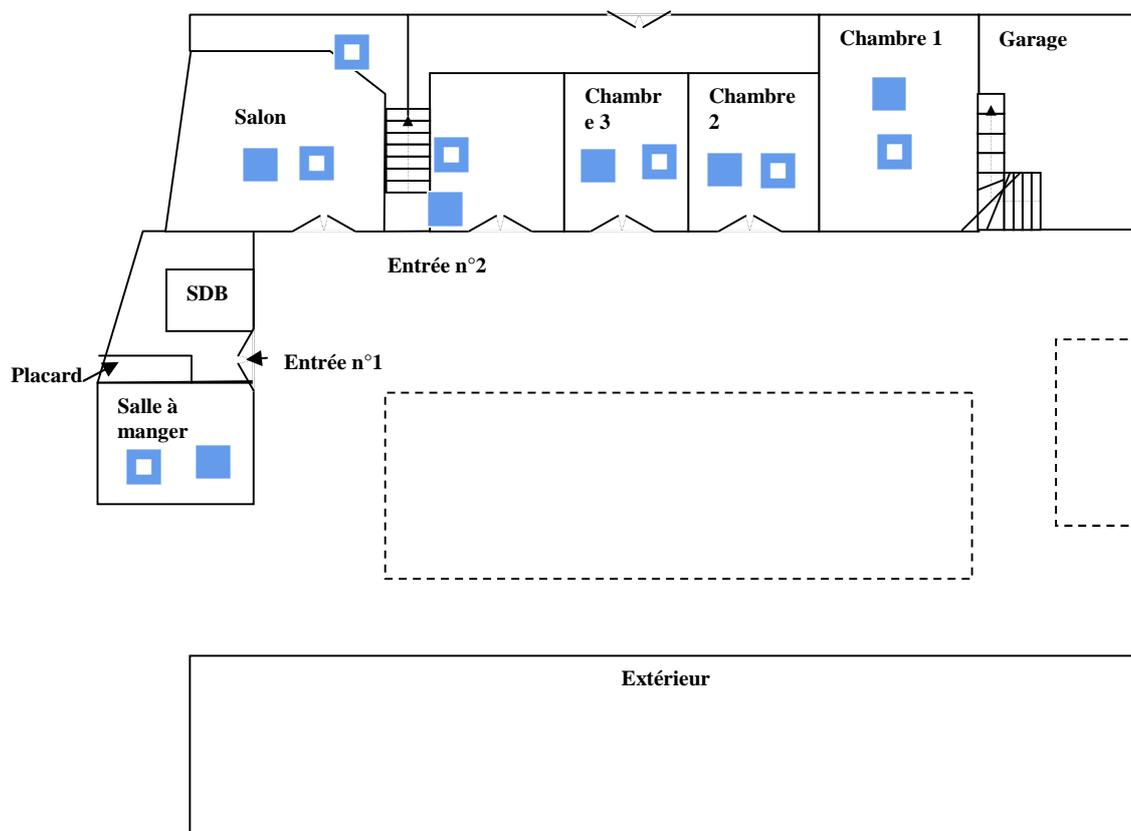
PLANCHE DE REPERAGE USUEL			<i>Adresse de l'immeuble:</i> 5 rue de Bie 65150 NESTIER
N° dossier: 2016-05-13457			
N° planche: 1/4	Version: 1	Type: Croquis	
Origine du plan: Cabinet de diagnostic			<i>Bâtiment - Niveau:</i> Maison - Rez de chaussée

N° de mesure	Zone	Unité de diagnostic	Substrat	Revêtement apparent	Localisation de la mesure	Mesure (mg/cm²)	État de conser.	Classement	Observations / Nature dégradation
1	A	Porte	Bois	Peinture	Ouvrant	23,0	D	3	Écaillage
2	B	Porte	Bois	Peinture	Dormant	4,4	EU	2	Traces de chocs
3					Ouvrant	17,0			
4	C	Porte	Bois	Peinture	Ouvrant	15,5	ND	1	
5					Dormant	15,5			
6	F	Porte	Bois	Peinture	Ouvrant	10,8	D	3	Écaillage - Traces de chocs
7					Dormant	10,8			
8	H	Porte	Bois	Peinture	Dormant	19,4	D	3	Écaillage - Traces de chocs
9					Ouvrant	19,4			
10	G	Porte droite	Bois	Peinture	Ouvrant	12,4	EU	2	Traces de chocs
11					Dormant	12,4			
12	G	Porte gauche	Bois	Peinture	Ouvrant	6,0	EU	2	Traces de chocs
13					Dormant	6,0			
-		Plinthe(s)	Faïence		Mesure inutile				Abs. revêtement

Nombre d'unités de diagnostic :	8	Nombre de mesures :	13
Nombre d'unités de classe 3 :	3	Proportion d'unités de classe 3 :	38 %
Risque de saturnisme infantile :	Non		
Dégradation du bâti :	Non
