# Résumé de l'expertise n° 17/TPC/1778

Adresse : ..... **CHEMIN DU MOURA**

Commune : ..... **65190 BORDES**

# Etat de l'Installation Intérieure de Gaz

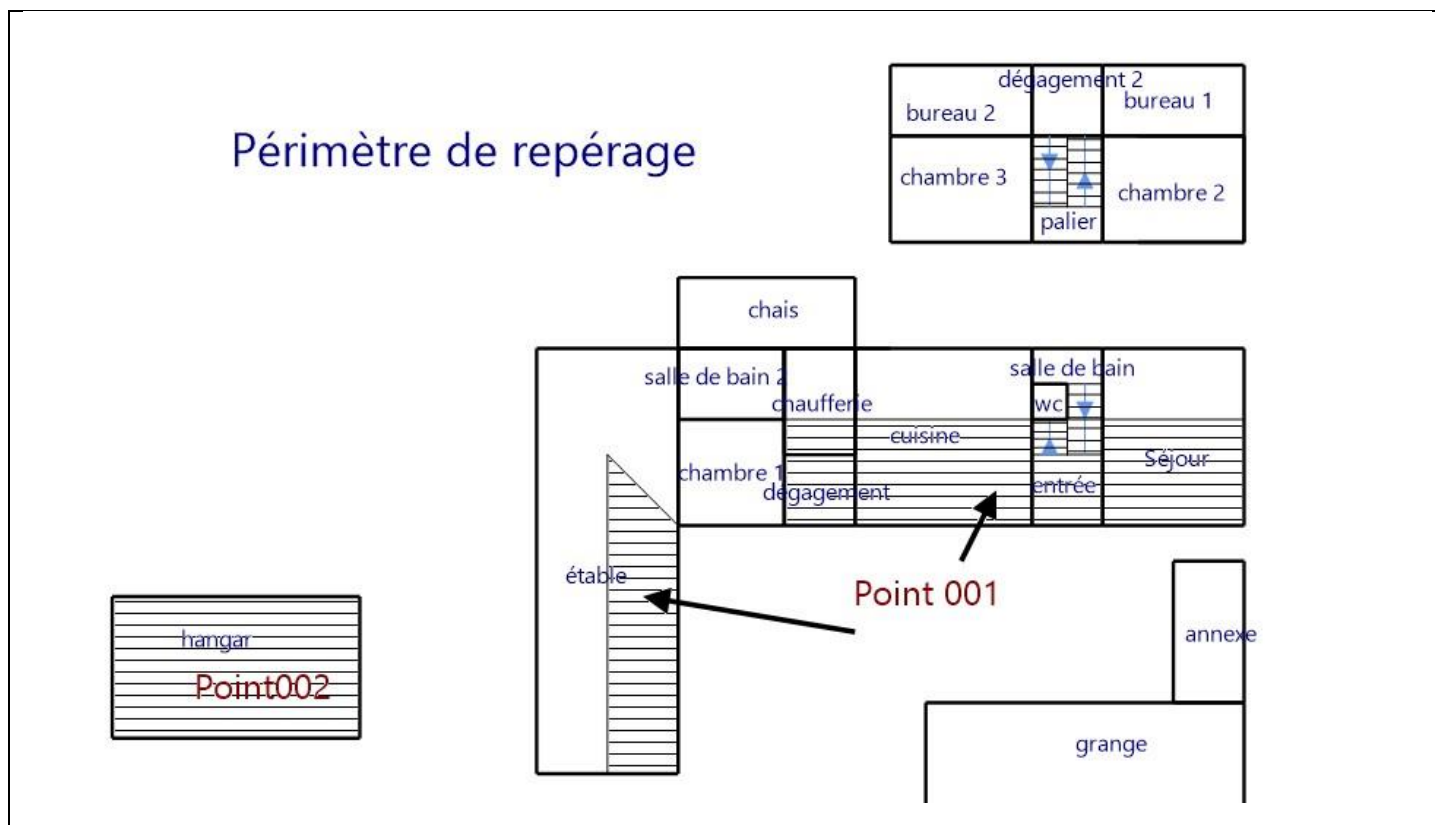
7.1 - Annexe - Schéma de repérage

| Localisation | Identifiant + Description | Conclusion (justification) | Etat de conservation** et préconisations* |
|---|--|--|--|
| hangar | Identifiant: M002<br>Description: Plaques en fibres-ciment<br>Liste selon annexe.13-9 du CSP: B | Présence d'amiante (sur jugement de l'opérateur) | Matériau dégradé (étendue ponctuelle)<br><br><b>Résultat</b> EP**<br><br><b>Préconisation</b> : Il est recommandé de réaliser une évaluation périodique.<br><br><b>Recommandation</b> : surveillance |
| Toitures | Identifiant: M001<br>Description: Ardoises en fibres-ciment<br>Liste selon annexe.13-9 du CSP: B | Présence d'amiante (sur jugement de l'opérateur) | Matériau dégradé (étendue ponctuelle)<br><br><b>Résultat</b> EP**<br><br><b>Préconisation</b> : Il est recommandé de réaliser une évaluation périodique.<br><br><b>Recommandation</b> : surveillance |
