Résumé de l'expertise n° 16/M/8011/FZF

Adresse : **5 Chemin de l'église**

Commune : **65320 SÉRON**

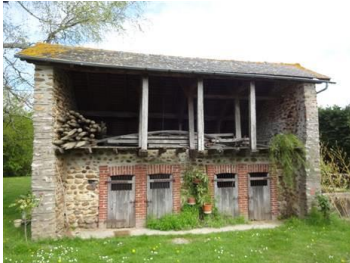
Localisation	Description	Photo
Jardin - Volière	Sol : Béton Mur A, B, C, D : Ciment et Galets jointés Plafond : Bois et Toiture nue en ardoises Porte 1 A : Bois et Peinture Porte 2 A : Bois et Peinture Porte 3 A : Bois et Peinture Porte 4 A : Bois et Peinture

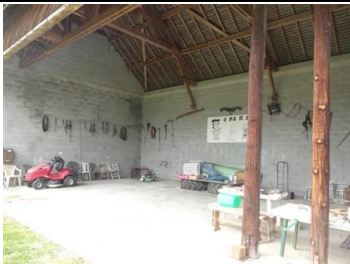
Dépendances - Hangar	Sol : Béton Mur B, C, D : Ciment et Parpaings bruts Plafond : Bois et Toiture nue en ardoises

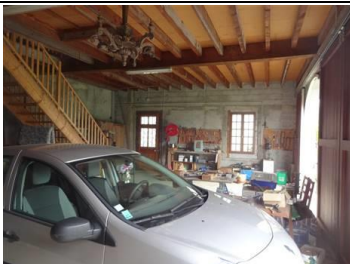
Dépendances - Garage	Sol : Béton Mur A, B, C, D : Ciment Plafond : Bois Fenêtre 1 D : Bois et Peinture Porte 1 A : Bois et Peinture Porte 2 A : Bois et Peinture Porte 3 D : Bois et Peinture Escalier crémaillère : Bois et Vernis Escalier balustre : Bois et Vernis Escalier limon : Bois et Vernis

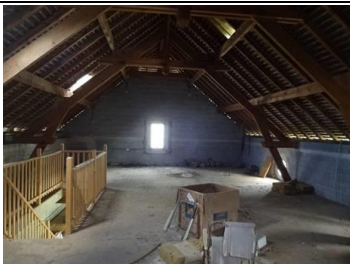
Dépendances - Grenier	Sol : Bois Mur A, B, C, D : Ciment et Parpaings bruts Plafond : Bois et Toiture nue en ardoises Fenêtre 1 B : Bois et Peinture Escalier balustre : Bois et Vernis

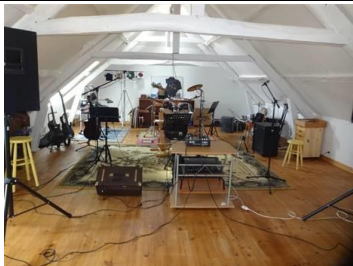
2ème étage - Salle de musique	Sol : Parquet et Vernis Mur A, B, C, D : Plâtre et Peinture Plafond : Plâtre et Peinture Plinthes : Bois et Vernis Fenêtre 1 B : PVC Fenêtre 2 B : PVC Porte 1 A : Bois et Peinture

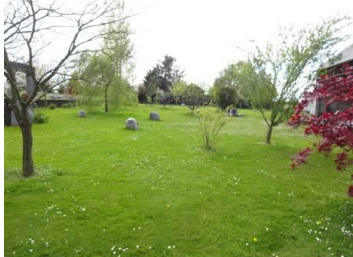
Jardin	Sol : Terre et herbe Mur A, B, C, D : Ciment et Galets jointés Porte 1 A : Métal et Peinture Porte 2 A : Métal et Peinture Porte 3 C : Métal et Peinture

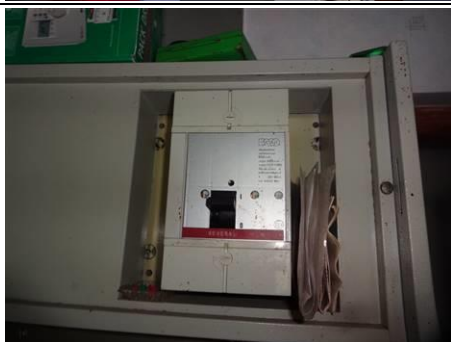
Photo Ele002

Libellé de l'anomalie : B2.3.1 i La manœuvre du bouton test du (des) dispositif(s) de protection différentielle n'entraîne pas (son) leur déclenchement.

Commentaire : Contrôle impossible; Absence de bouton test sur le dispositif différentiel de protection

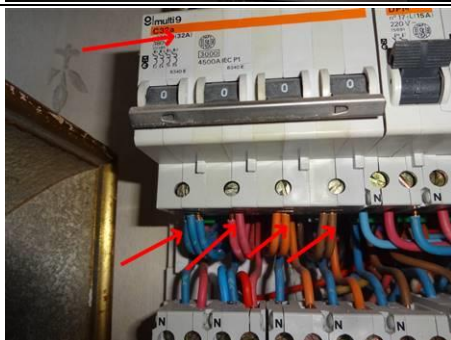
Photo Ele003

Libellé de l'anomalie : B4.3 e Le courant assigné (calibre) de la protection contre les surcharges et courts-circuits d'au moins un circuit n'est pas adapté à la section des conducteurs correspondants.

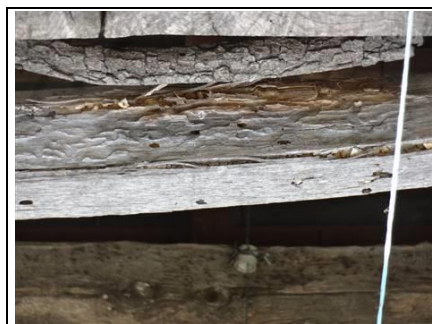
Photo n° Ter001

Localisation : Jardin - Volière

Indices : altérations dans le bois, galeries-tunnels (dégradation(s) faible(s), infestation(s) faible(s))
