Résumé de l'expertise n° 17/M/9315/FZF

Adresse : **Restaurant LE RANCH**

Commune : **65500 VIC-EN-BIGORRE**

Périmètre de repérage : ... **Ensemble des locaux à usage de restaurant et d'habitation dans la limite d'une zone de 10m autour du bâti.**

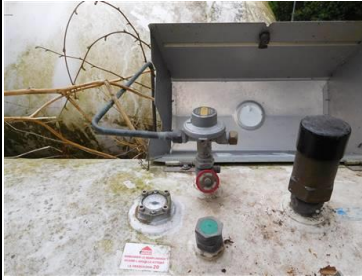
Points de contrôle ⁽³⁾ (selon la norme)	Anomalies observées (A1 ⁽⁴⁾ , A2 ⁽⁵⁾ , DGI ⁽⁶⁾ , 32c ⁽⁷⁾)	Libellé des anomalies et recommandations	Photos
C.5 - 7c GPL en récipient - Détendeur, inverseur et limiteur	A2	Il n'y pas de limiteur de pression ou de second détendeur sur une installation de GPL en récipient. Remarques : Absence de limiteur de pression ou d'une deuxième détente ; Faire intervenir un installateur gaz qualifié afin d'installer un limiteur ou une deuxième détente sur l'installation Risque(s) constaté(s) : Pression d'alimentation des appareils d'utilisation anormalement élevée.

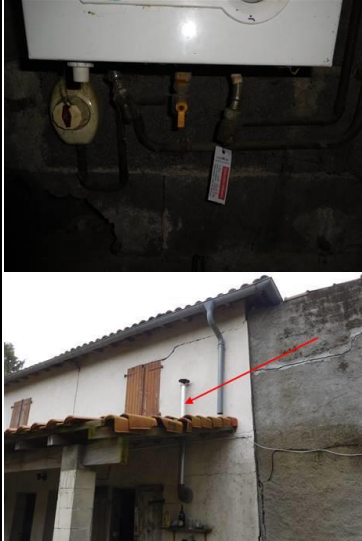
C.23 - 28b Appareil raccordé - Présence de conduits	DGI	Le dispositif d'évacuation des produits de combustion est absent ou n'est manifestement pas un conduit de fumée. (Chaudière e.l.m. leblanc Ondéa) Remarques : (Rez de chaussée - Remise 5) Présence d'un conduit d'évacuation qui n'est manifestement pas un conduit de fumée ; Créer un vrai conduit de fumée ou faire intervenir un installateur gaz qualifié afin de remplacer l'appareil existant par un appareil étanche Risque(s) constaté(s) : Risque d'intoxication au monoxyde de carbone (CO) causé par les produits de combustion

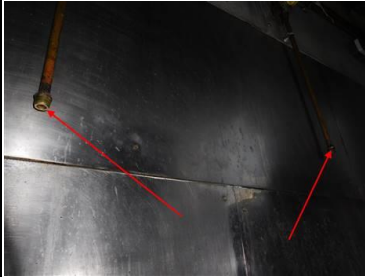
Points de contrôle ⁽³⁾ (selon la norme)	Anomalies observées (A1 ⁽⁴⁾ , A2 ⁽⁵⁾ , DGI ⁽⁶⁾ , 32c ⁽⁷⁾)	Libellé des anomalies et recommandations	Photos
C.7 - 8b Robinet de commande d'appareil	A2	L'extrémité du robinet de commande ou de la tuyauterie en attente n'est pas obturée. (Cuisinière Robinet en attente Robinet en attente) Remarques : (Rez de chaussée - Cuisine) L'extrémité de la tuyauterie en attente n'est pas obturée ; Poser ou faire poser un bouchon par un installateur gaz qualifié sur l'extrémité de la tuyauterie Risque(s) constaté(s) : Dégagement de gaz et donc un risque d'explosion

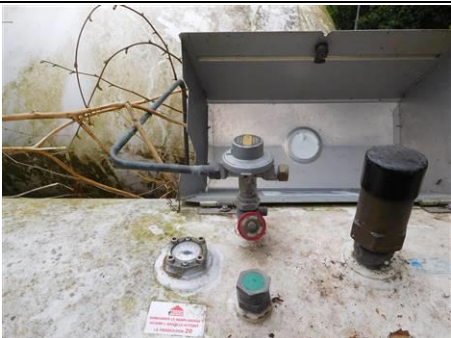
<p>Photo n° Gaz001 7c : il n'y pas de limiteur de pression ou de second détenteur sur une installation de GPL en récipient. Absence de limiteur de pression ou d'une deuxième détente; Faire intervenir un installateur gaz qualifié afin d'installer un limiteur ou une deuxième détente sur l'installation</p>

Gaz	L'installation comporte des anomalies de type A2, DGI qui devront être réparées avant remise en service.

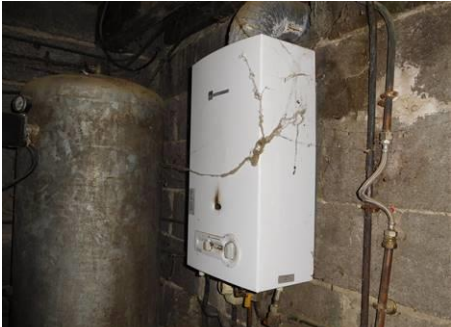
<p>Photo n° Gaz002 Localisation : Rez de chaussée - Remise 5 Chaudière e.l.m. leblanc (Type : Raccordé)</p>

<p>Photo n° Gaz003 28b : Le dispositif d'évacuation des produits de combustion est absent ou n'est manifestement pas un conduit de fumée. (Rez de chaussée - Remise 5) Présence d'un conduit d'évacuation qui n'est manifestement pas un conduit de fumée; Créer un vrai conduit de fumée ou faire intervenir un installateur gaz qualifié afin de remplacer l'appareil existant par un appareil étanche</p>
 	<p>Photo n° Gaz003 28b : Le dispositif d'évacuation des produits de combustion est absent ou n'est manifestement pas un conduit de fumée. (Rez de chaussée - Remise 5) Présence d'un conduit d'évacuation qui n'est manifestement pas un conduit de fumée; Créer un vrai conduit de fumée ou faire intervenir un installateur gaz qualifié afin de remplacer l'appareil existant par un appareil étanche</p>

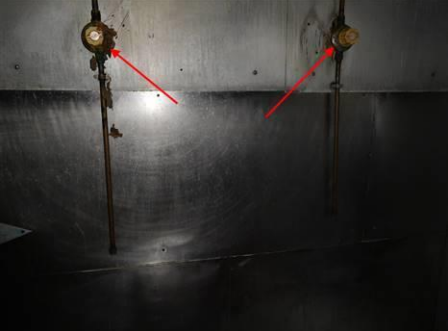
<p>Photo n° Gaz004 Localisation : Rez de chaussée - Cuisine Cuisinière Robinet en attente (Type : Non raccordé)</p>

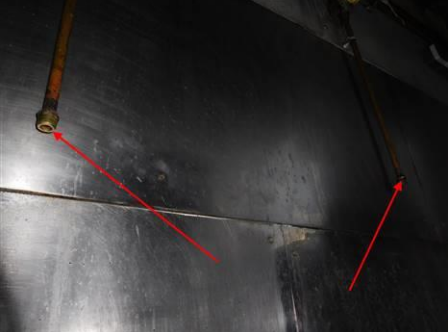
<p>Photo n° Gaz005 8b : l'extrémité du robinet de commande ou de la tuyauterie en attente n'est pas obturée. (Rez de chaussée - Cuisine) L'extrémité de la tuyauterie en attente n'est pas obturée; Poser ou faire poser un bouchon par un installateur gaz qualifié sur l'extrémité de la tuyauterie</p>

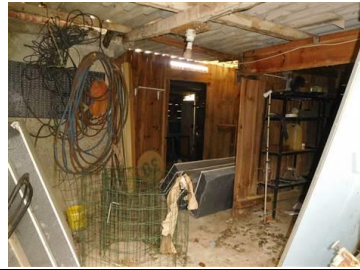
Jardin - Abris	Sol Béton Mur Bardage, bois Plafond Toiture nue en fibrociment en tôles.

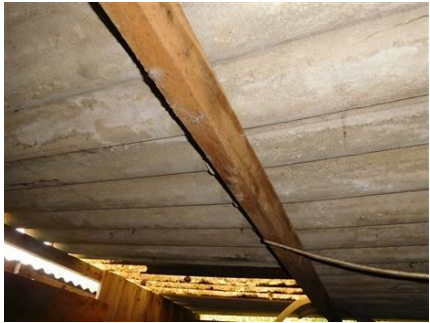
<p>Photo n° A001 Localisation : Jardin - Abris Ouvrage : 1. Toiture, terrasse et étanchéité - Plaques ondulées et planes Partie d'ouvrage : Plaques en fibres-ciment Description : Plaques en fibres-ciment Localisation sur croquis : 001</p>

Localisation	Identifiant + Description	Conclusion (justification)	Etat de conservation** et préconisations*	Photo
Jardin - Abris	<u>Identifiant:</u> M001 <u>Description:</u> Plaques en fibres-ciment <u>Liste selon annexe.13-9 du CSP:</u> B	Présence d'amiante (sur marquage du matériau)	Matériau dégradé (étendue ponctuelle) Résultat AC1** Préconisation : Il est recommandé de réaliser une action corrective de premier niveau. Recommandation : Voir les Mesures d'ordre général – Obligations réglementaires

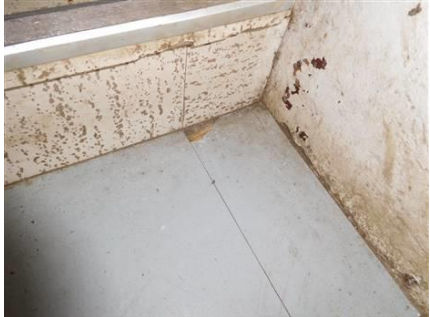
<p>Photo n° A002 Localisation : Rez de chaussée - Entrée Ouvrage : 5. Planchers et planchers techniques - Revêtements de sol Partie d'ouvrage : Dalles plastiques Description : Dalles plastiques Localisation sur croquis : 002</p>

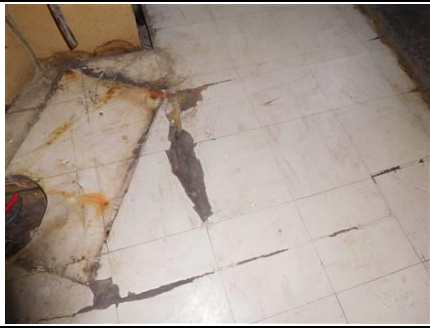
Photo n° A003
 Localisation : Rez de chaussée - Bar
 Ouvrage : 5. Planchers et planchers techniques - Revêtements de sol
 Partie d'ouvrage : Dalles plastiques
 Description : Dalles plastiques
 Localisation sur croquis : 003

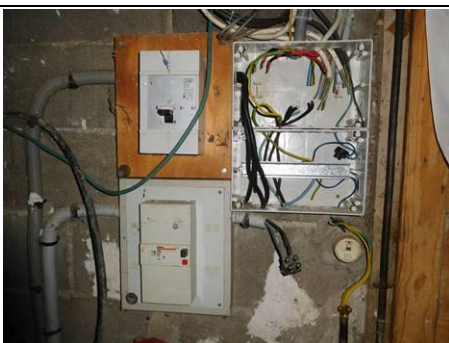
Photo Ele001
Commentaire : B11 a3 Il n'y a aucun dispositif différentiel à haute sensibilité inf. ou égal à 30 mA.

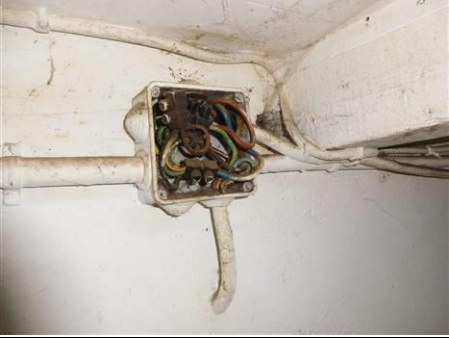
<p>Photo Ele004 Libellé de l'anomalie : B7.3 d L'installation électrique comporte au moins une connexion avec une partie active nue sous tension accessible. Commentaire : Présence de connexion de matériel électrique présentant des parties actives nues sous tension; Faire intervenir un électricien qualifié afin de remplacer les matériels présentant des parties actives nues sous tension</p>

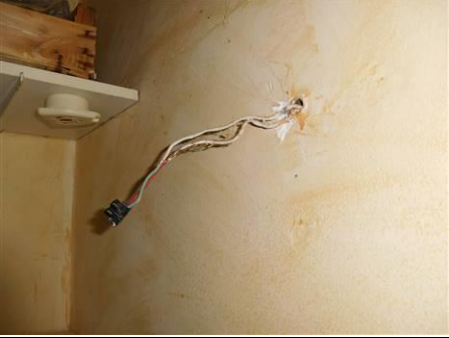
<p>Photo Ele005 Libellé de l'anomalie : B7.3 e L'installation électrique comporte au moins un dispositif de protection avec une partie active nue sous tension accessible. Commentaire : Présence de dispositif de protection de matériel électrique présentant des parties actives nues sous tension; Faire intervenir un électricien qualifié afin de remplacer les matériels présentant des parties actives nues sous tension</p>

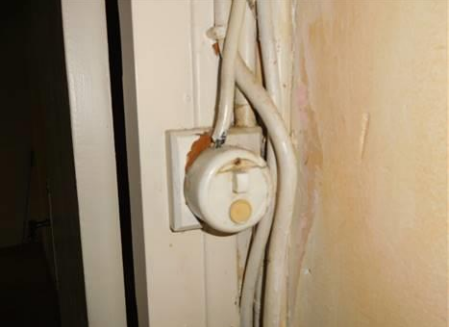
<p>Photo Ele006 Libellé de l'anomalie : B8.3 a L'installation comporte au moins un matériel électrique vétuste. Commentaire : Présence de matériel électrique vétuste (douilles, interrupteurs, socles de prise...); Faire intervenir un électricien qualifié afin de remplacer les matériels électriques vétustes</p>

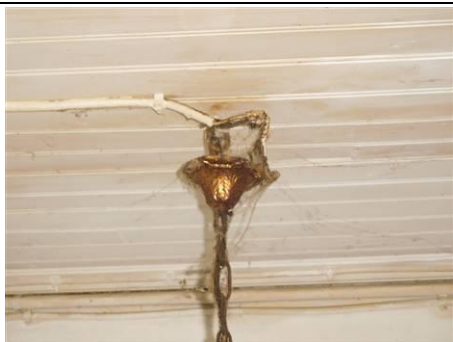
Photo Ele007

Libellé de l'anomalie : B3.3.6 a3 Au moins un circuit (n'alimentant pas des socles de prises de courant) n'est pas relié à la terre.
