Bien immobilier expertisé : 11 CHEMIN ANGLEZE DE SAGAZAN
65670 MONLEON MAGNOAC

La SYNTHÈSE des CONCLUSIONS

PRE-RAPPORT DU 22/08/2017 DE LA MISSION DE REPERAGE DES MATERIAUX ET PRODUITS CONTENANT DE L'AMIANTE POUR L'ETABLISSEMENT DU CONSTAT ETABLI A L'OCCASION DE LA VENTE D'UN IMMEUBLE BATI

ÉTAT DU BÂTIMENT RELATIF À LA PRÉSENCE DE TERMITES

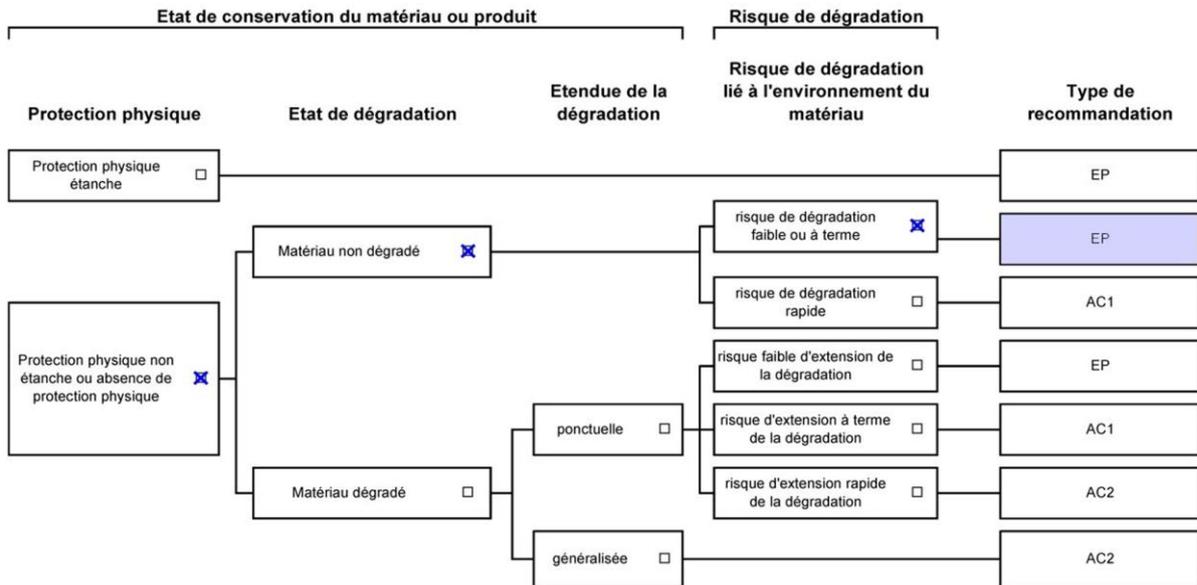
Grilles d'évaluation de l'état de conservation des matériaux ou produit de la liste B

Matériau : Plaques (fibres-ciment)

Résultat EP : Il est recommandé de réaliser une évaluation périodique.

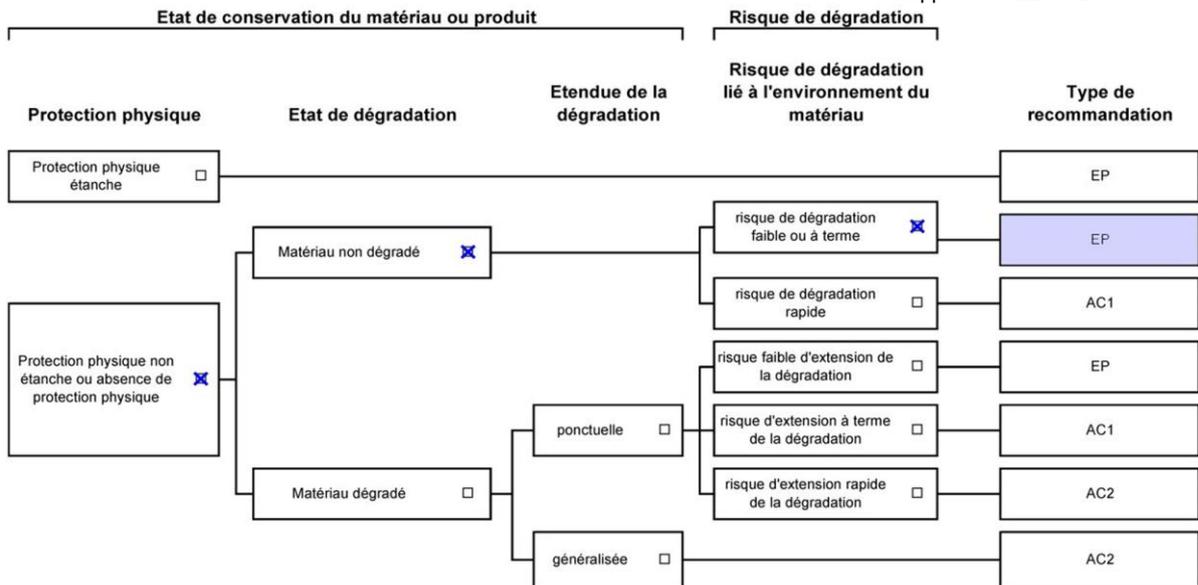
Dossier n° 905925
 Date de l'évaluation : 22/08/2017
 Bâtiment / local ou zone homogène : 2ème étage - Combles 2
 Identifiant Matériau : 0002
 Matériau : Plaques (fibres-ciment)
 Résultat EP : Il est recommandé de réaliser une évaluation périodique.

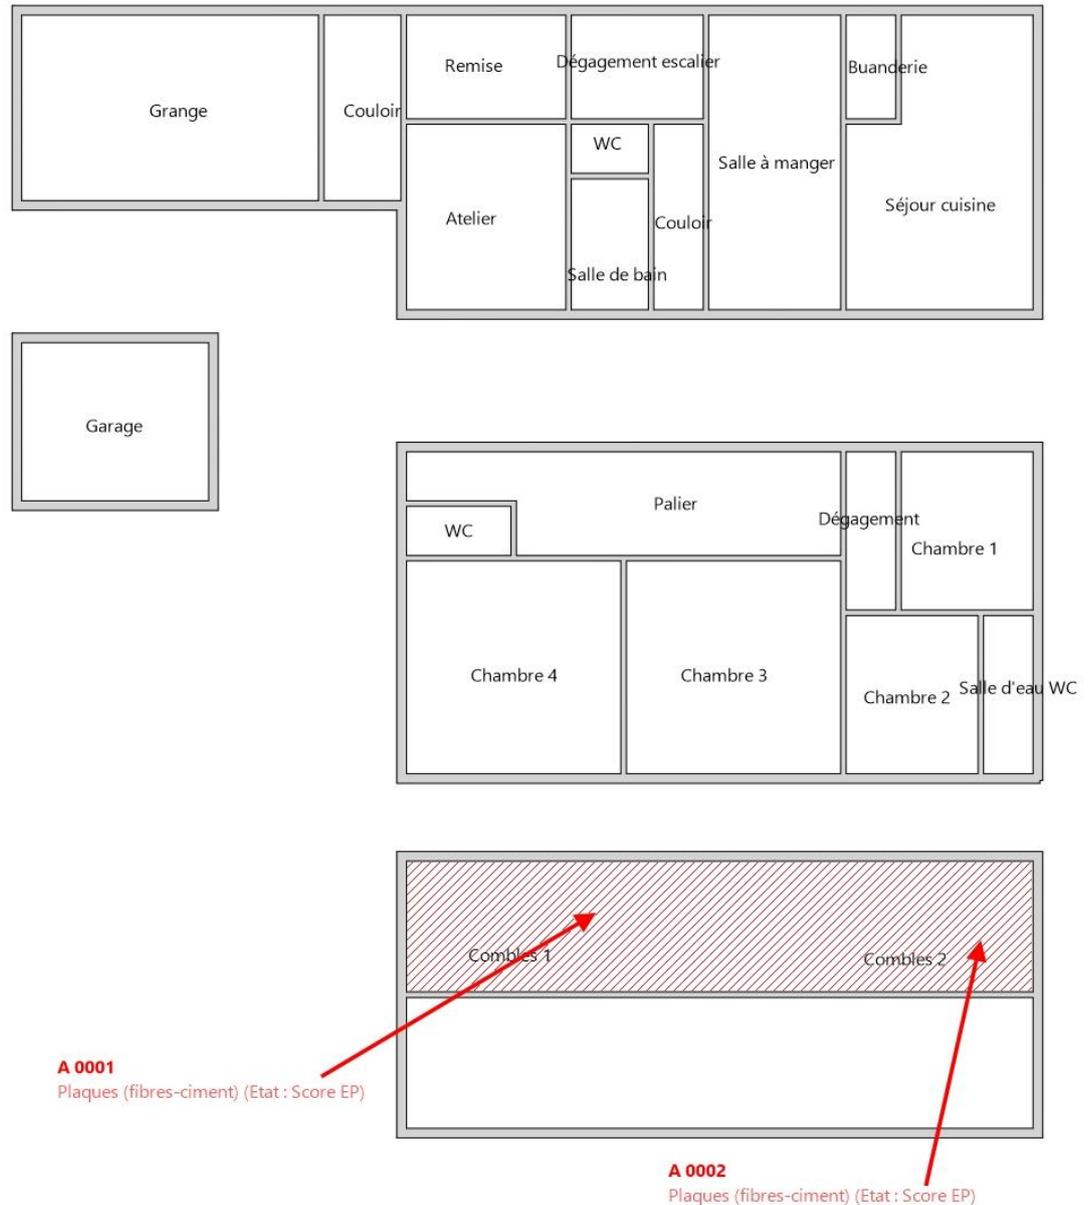
4 - CROQUIS DE REPERAGE

Planche (croquis) de repérage technique effectué par le cabinet : ALLODIAGNOSTIC, auteur : Yannick LOUBEAU
Dossier n° 905925 du
Adresse du bien : 11 CHEMIN ANGLEZE DE SAGAZAN 65670 MONLEON MAGNOAC

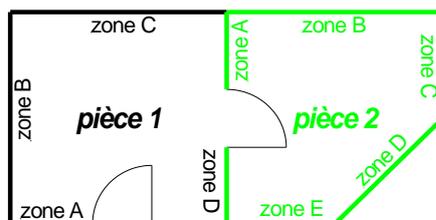
Chaque local visté et reproduit sur le croquis, est divisé en « zones de diagnostic » : à chaque zone est attribuée arbitrairement une lettre (A, B, C...).

La « zone A » comprend toutes les unités de diagnostic présentes sur le mur par lequel l'expert a pénétré dans la pièce, et ainsi de suite. Vous trouverez une illustration de ce principe de dénomination sur le croquis ci-dessous :
