Dossier Technique Immobilier

Numéro de dossier : D13-11-385
Date du repérage : 25/11/2013

Adresse : **Chalet « Ambroise Croizat
91 avenue du Mamelon Vert**

1- Repérage Amiante avant Vente

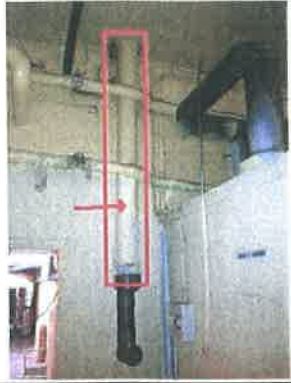
Localisation	Identifiant + Description	Conclusion (justification)	Etat de conservation** et préconisations*	Photo
Laverie	<u>Identifiant:</u> M001 <u>Description:</u> Gaine Conduite de Vidange des cuisines	Présence d'amiante (sur connaissance de l'opérateur)	Matériau non dégradé Résultat EP** Préconisation : Il est recommandé de réaliser une évaluation périodique. Recommandation : Voir les Mesures d'ordre général – Obligations réglementaires

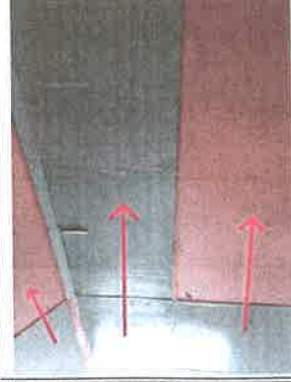
Salles d'Activités - 4 Unités	<u>Identifiant:</u> M002 <u>Description:</u> Panneaux collés, vissés	Présence d'amiante (sur connaissance de l'opérateur)	Matériau dégradé (étendue ponctuelle) Résultat EP** Préconisation : Il est recommandé de réaliser une évaluation périodique. Recommandation : Voir les Mesures d'ordre général – Obligations réglementaires

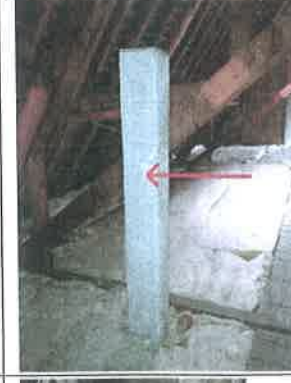
Combles - Combles	<u>Identifiant:</u> M003 <u>Description:</u> Conduit	Présence d'amiante (sur connaissance de l'opérateur)	Matériau non dégradé Résultat EP** Préconisation : Il est recommandé de réaliser une évaluation périodique. Recommandation : Voir les Mesures d'ordre général – Obligations réglementaires

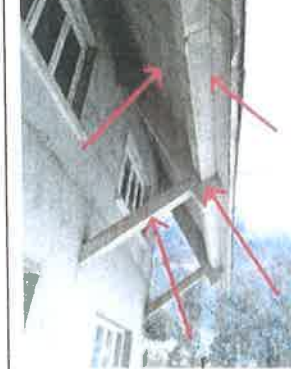
Extérieur - Façades	<u>Identifiant:</u> M004 <u>Description:</u> Plaques habillages des volets de toiture et Ossature de charpente et lucarne	Présence d'amiante (sur connaissance de l'opérateur)	Matériau non dégradé Résultat EP** Préconisation : Il est recommandé de réaliser une évaluation périodique. Recommandation : Voir les Mesures d'ordre général – Obligations réglementaires

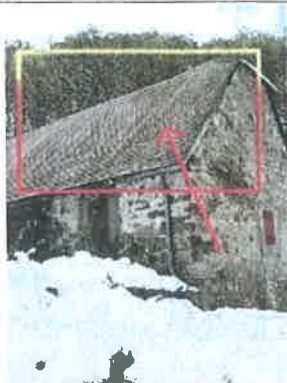
Grange - Toiture	Identifiant: M005 Description: Ardoises en fibres-ciment	Présence d'amiante (sur connaissance de l'opérateur)	Matériau non dégradé Résultat EP** Préconisation : Il est recommandé de réaliser une évaluation périodique. Recommandation : Voir les Mesures d'ordre général - Obligations réglementaires

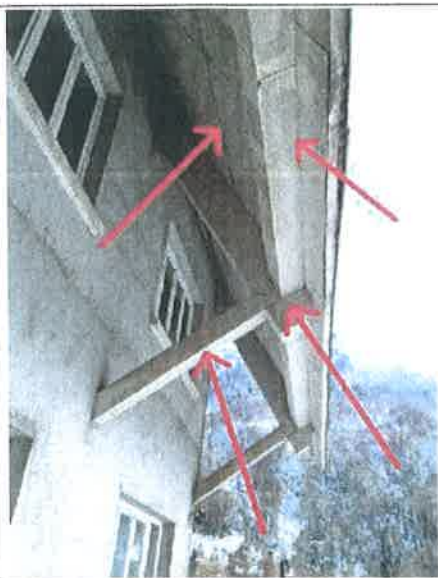
Photo n° PHOTO004
Localisation : Extérieur - Façades
Ouvrage : Parois verticales extérieures - Bardages
Partie d'ouvrage : Plaques
Description : Plaques habillages des volets de toiture et Ossature de charpente et lucarne
Localisation sur croquis : Point 004

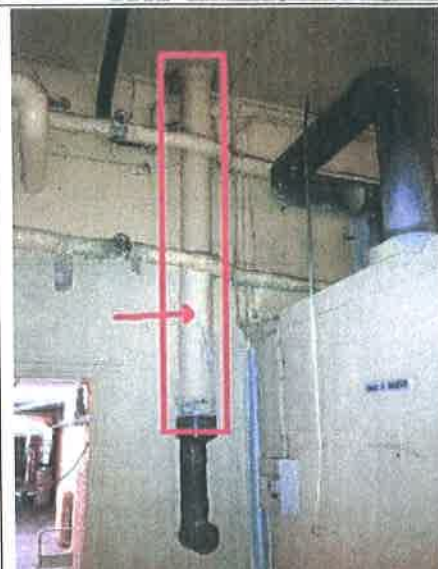
Photo n° PHOTO001
Localisation : Laverie
Ouvrage : Conduits, canalisations et accessoires intérieurs et extérieurs - Conduits de fluides (air, eau, vapeur, fumée, autres fluides)
Partie d'ouvrage : Conduit
Description : Conduit
Localisation sur croquis : Point 001

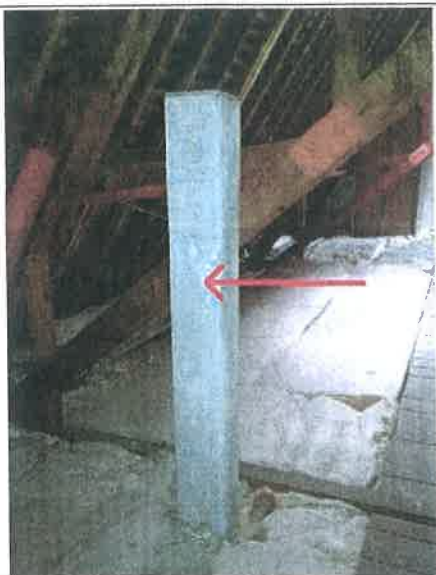
Photo n° PHOTO003
Localisation : Combles - Combles
Ouvrage : Conduits, canalisations et accessoires intérieurs et extérieurs - Conduits de fluides (air, eau, vapeur, fumée, autres fluides)
Partie d'ouvrage : Conduit
Description : Conduit
Localisation sur croquis : Point 003

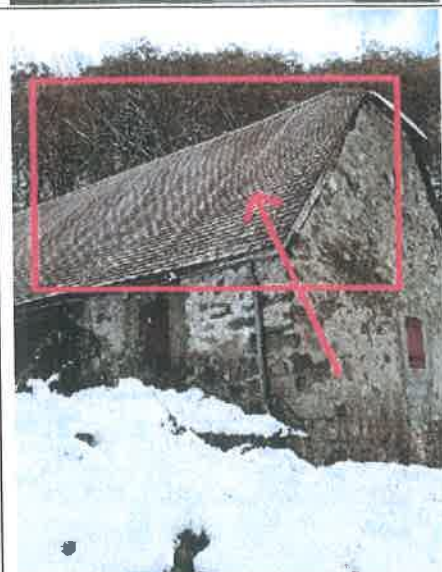
Photo n° PHOTO005
Localisation : Grange - Toiture
Ouvrage : Toiture, terrasse et étanchéité - Ardoises
Partie d'ouvrage : Ardoises en fibres-ciment
Description : Ardoises en fibres-ciment
Localisation sur croquis : Point 005
