**Propriétaire et adresse du bien immobilier :**

Madame BOURHIS Ginette  
TITOU  
32400 GOUX

**Diagnostic réalisé par:**

Prestations	Conclusion
<b>P</b> Constat de risqué d'exposition au plomb	Lors de la présente mission il n'a pas été repéré de revêtements contenant du plomb au-delà des seuils en vigueur.
<b>A</b> Amiante	Dans le cadre de la mission, il a été repéré des matériaux et produits contenant de l'amiante.
<b>T</b> Etat Termite /Parasitaire	Il n'a pas été repéré d'indice d'infestation de termites. <b><u>Rapport valable jusqu'au 13/09/2018</u></b>
<b>G</b> Gaz	L'installation comporte des anomalies de type A2 qui devront être réparées dans les meilleurs délais. <i>L'installation était alimentée le jour de la visite : NON</i>
<b>E</b> Électricité	L'installation intérieure d'électricité comporte une ou des anomalies pour laquelle ou lesquelles il est vivement recommandé d'agir afin d'éliminer les dangers qu'elle(s) présente(nt). <i>L'installation était alimentée le jour de la visite : OUI</i>
<b>ER</b> ESRIS	Le bien est situé dans le périmètre d'un plan de prévention des risques naturels (Inondation, Sécheresse) Le bien n'est pas situé dans le périmètre d'un plan de préven

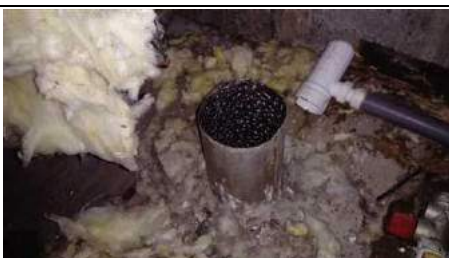
Photo n° PhGaz001  
 28c : En dehors du niveau où se trouve l'appareil raccordé, le dispositif d'évacuation d'allure verticale est constitué par un matériau flexible de tubage qui n'est pas placé à l'intérieur d'un conduit de fumée.

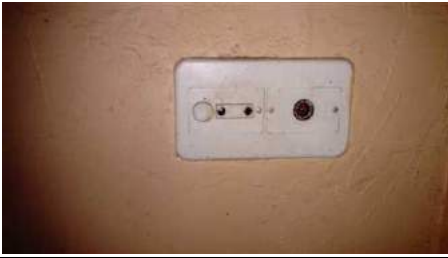
Photo PhEle004

Libellé de l'anomalie : B3.3.6 a1 Au moins un socle de prise de courant ne comporte pas de broche de terre.
